# 台風14号による現地調査 (宮崎県宮崎市大字内海)

令和3年9月16日に国道220号24k300付近(宮崎市大字内海地先)の山側斜面が局地的豪雨により崩壊し、JR日南線を越え国道220号まで土砂が流出した。

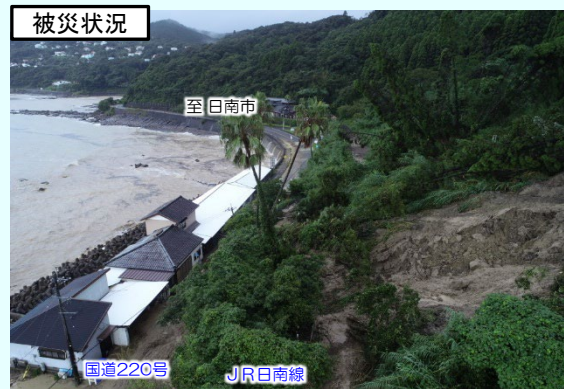
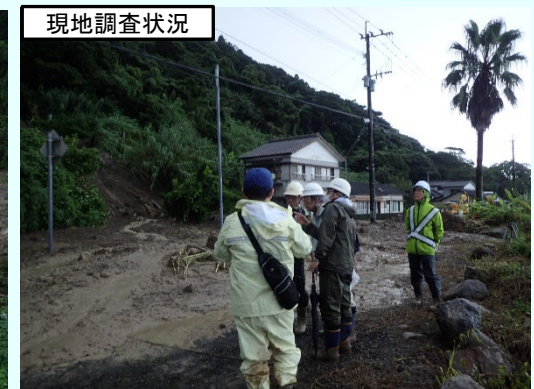
- ・砂岩がブロック状に風化しているところに、周りから水が周って崩壊したと考えられる。
- ・JR小内海駅で一旦土砂が止められているが、耐えきれず少しずつ道路に流れ出てきている。
- ・道路上に流出している土砂は、崖錐である。
- ・まだ、全てが流出したとは言い切れない。

- ・崩壊土塊への水供給(湧水箇所複数有り)防止対策が必要。
- ・斜面上部に未崩落土砂が有るため、対策が必要。
