# 前線に伴う大雨よる現地調査 (長崎県雲仙市)

令和3年8月13日に国道57号200k付近(小浜町大字雲仙)の山腹斜面より土石流が発生し、国道の通行止が発生した。豪雨時にはさらなる土石流の発生が予想されるため雲仙市より支援要請があったことから、TEC-Doctorを派遣し現地調査及び診断を実施した。

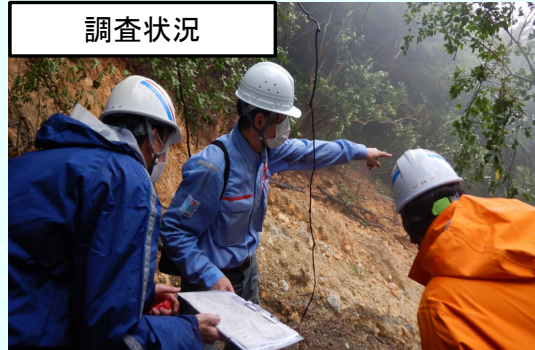
調査状況

- ・山の斜面形状、勾配等を考えたときに亀裂は、大規模な地滑りに繋がる可能性がある。また、亀裂方向からも大規模地滑りの一部分かもしれない。岩盤面より上の層で斜面が危険である。そのため、早急に山の継続的な動きについてデータ計測で確認必要がある。
- ・登頂部付近ある山にクラック・段差は進行性の確認を今後経過観察をしていく必要がある。
- ・新湯温泉の裏山崩壊箇所は残山が崩れて旅館まで影響がでる可能性は低いが、今後崩れる可能性もあることから、残山の斜面对策(法枠等)は早急にした方がよい。
- ・今回の大規模崩落は専門性が強いので、発生原因や2次被害発生の可能性等を考慮して、自治体や自衛隊、警察など横の連携を強化し、情報共有して技術的なサポート等をしていけばいいのではないかと思う。
