テックドクターによる現地診断 (長崎県東彼杵郡東彼杵町蔵本郷)

令和3年8月14日に国道205号20k850付近(東彼杵町蔵本郷)の豪雨に伴う路面の変状及び法面表層崩壊が発生した。今後雨水による、路面変状及び法面表層崩壊の拡大が予想されるため現地状況の詳細な把握及び対応策の検討が必要と考えられることから、学識者による現地診断を実施した。

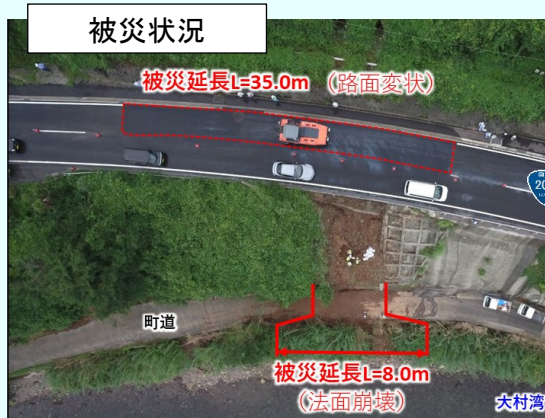
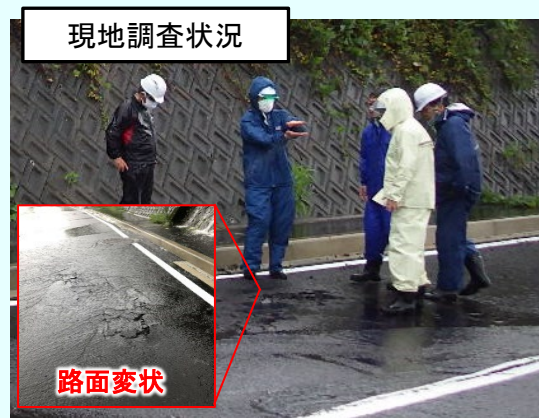
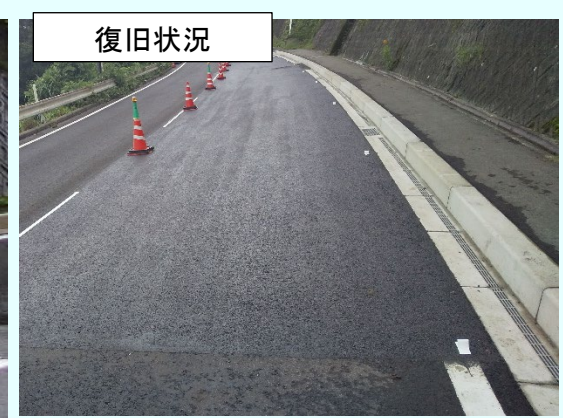
- ・延長35mの路面の変状。
- ・延長8mの法面表層崩壊。

- ・路面変状については、通行止めとなっているため、早期に通行を開放する必要はあるが 降雨が継続されれば、変状がないか調査を実施して安全を確保し路面復旧を行って、開放すること。
- ・法面表層崩壊については、吹付法枠・鉄筋挿入にて復旧。
