前線に伴う大雨よる現地調査 (杵島郡大町町畑ヶ田)

令和3年8月17日に国道34号46k400付近(大町町畑ヶ田地先)の町道法面に変状を確認。隣接するため池へ崩壊土砂が流入すると決壊するおそれがあり、国道34号を全面通行止めを実施。現地状況の詳細な把握及び国道への影響の検討のため、学識者による現地調査を実施した。

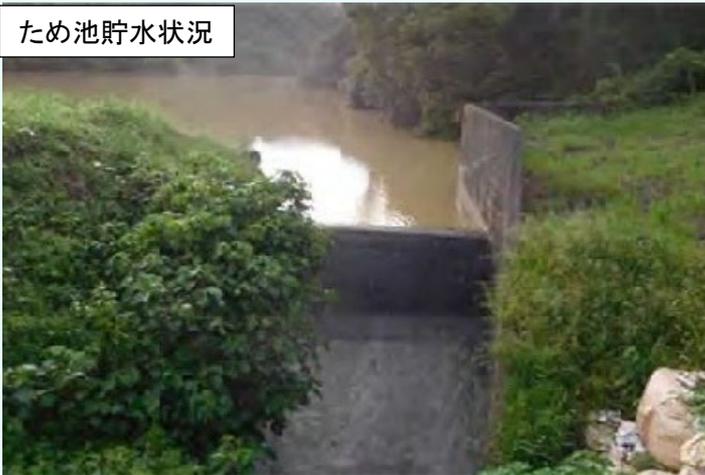
ため池貯水状況

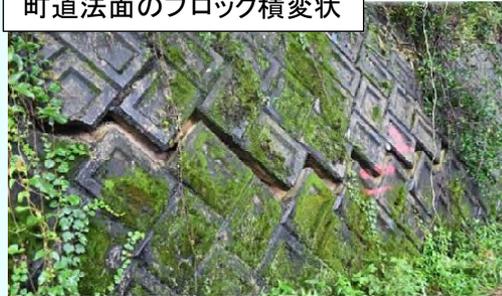
町道法面のブロック積変状

- ・法面は今も動いているため、水処理をした後で押さえ盛り土など早急な対策が必要。
- ・今回は、限られた部分での地すべりと思われる。
- ・崩壊した土砂がため池に流入し、オーバーフローするほどの土量ではない。

- ・湧水が出ているので抜本的な水抜きが必要。
- ・法面の上部に亀裂があり、ブルーシート等で亀裂への止水対策を実施。
