# 台風に伴う大雨による災害発生箇所の現地調査 (大分県由布市湯布院町川西)

台風14号に伴う大雨により被災した大分県由布市湯布院町川西において、民地斜面の土砂崩れが発生し国道210号の被害が発生。

## ● TEC-Doctorによる現地調査(令和4年9月19日)

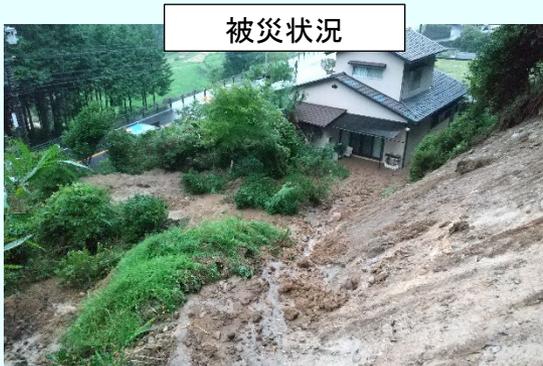
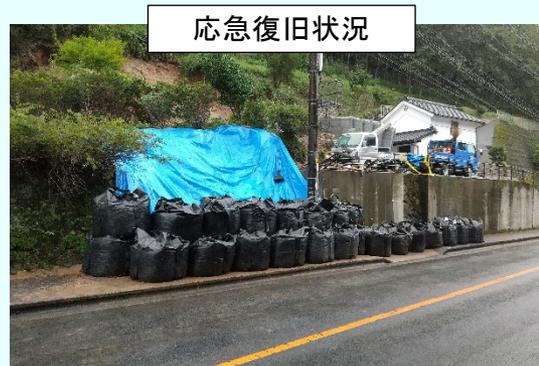
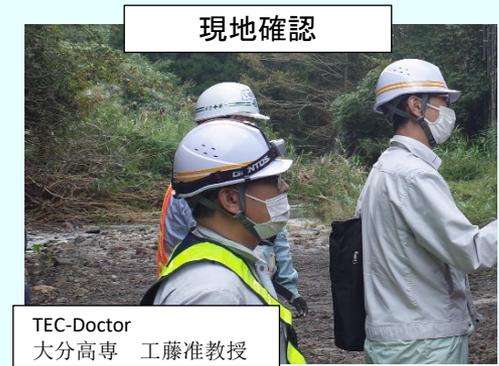
○災害発生の原因は表層崩壊によるものであり、今後、大規模な深層崩壊となることは考えにくい。

- ・民地の被災箇所については、今後の降雨によるさらなる崩壊を防止するために、ブルーシートによる養生が必要。
- ・土砂撤去後の国道沿い斜面はブルーシートで覆い、国道への影響を防止するため、大型土嚢でポケットを築造することで問題ない。
- ・応急復旧については、国の案である土砂撤去並びにブルーシート養生を行い、土砂ポケットをもうけた大型土嚢を設置する対策が良い。
- ・降雨が収まった後、被災法面上部にある九州電力の水路状況を確認すると良い。
