# 六角川水系緊急治水対策プロジェクト(仮称)

～令和元年８月六角川水系の水害を踏まえた

防災・減災対策の取組方針（案）～

防災・減災対策協議会

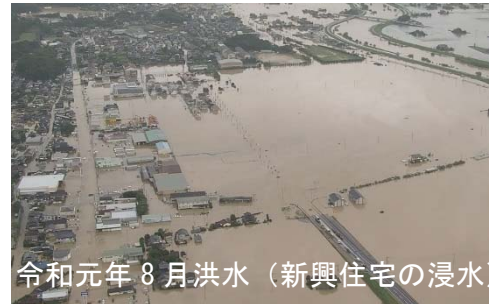
令和元年8月洪水（新興住宅の浸水）

| ○浸水常襲地帯である六角川流域では、過去の浸水の教訓を踏まえた宅地の嵩上げなど住まい方の工夫がなされてきた。<br>○河川整備が進み、浸水被害の発生頻度が落ち、水害の記憶が風化すると、浸水リスクのある場所に過去の浸水の教訓を踏まえない開発が進んだ。<br>○令和元年 8 月豪雨では、新興住宅地を含む多くの地区で床上浸水被害が発生した。 |

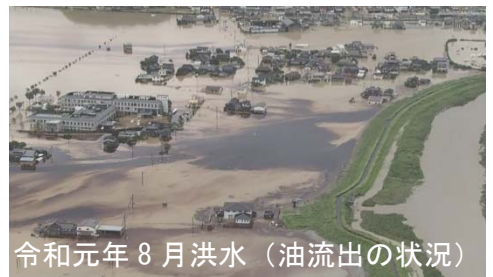
令和元年8月洪水（油流出の状況）

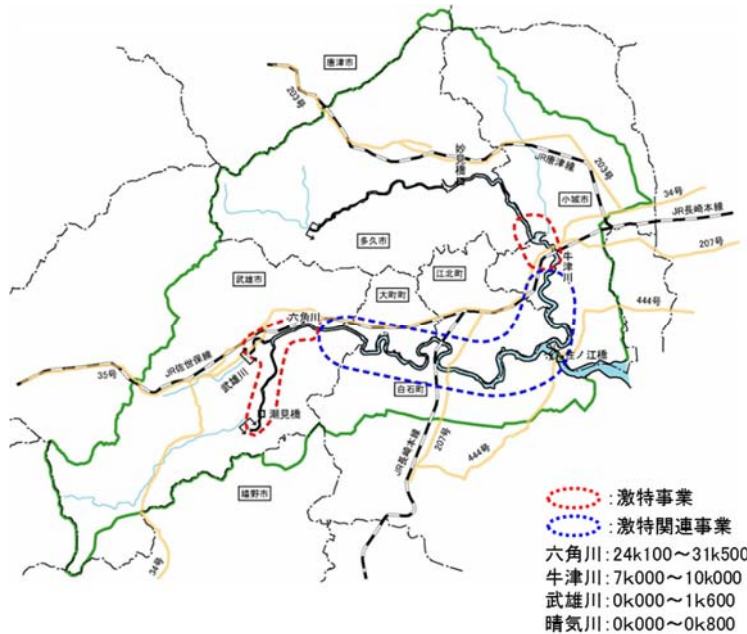
昭和55年8月洪水を契機に、河川激甚災害対策特別緊急事業として、河道拡幅及び暫定堤防高での築堤、河道掘削、水門・樋門の整備、流下阻害となっている橋梁の架替を実施した。

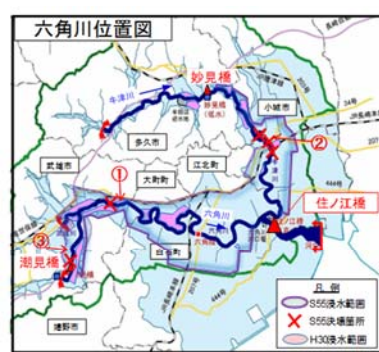
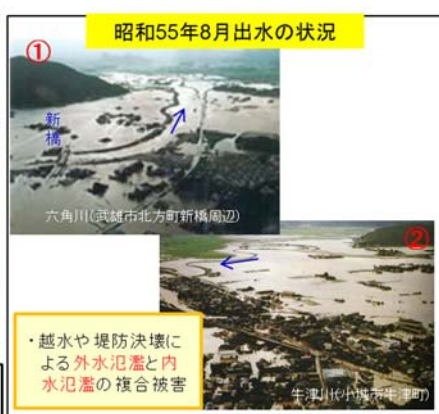
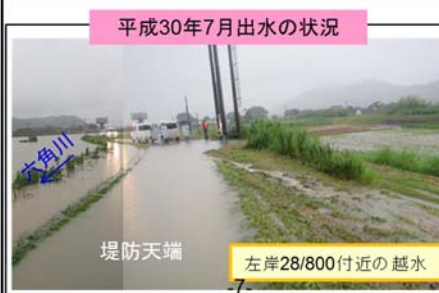
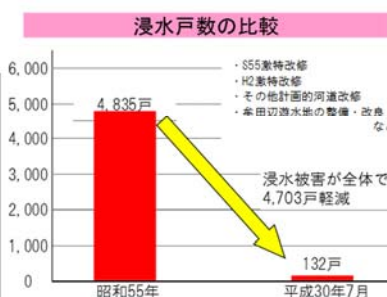
平成 30 年 7 月洪水は、堤防決壊や越水、支川の氾濫等で約 5,000 戸が浸水した昭和 55 年 8 月洪水と同規模の降雨であった。2度の河川激甚災害対策特別緊急事業やその後の河川改修、排水機場等の整備効果により、6時間降雨量は昭和 55 年 8 月洪水と同程度であったが、浸水被害を大幅に軽減した。
