# ポンプの運転調整実施時の河川の状況（H21.7.26洪水実績）

## 排水ポンプ場9箇所 ポンプの運転調整を実施

# ポンプの運転調整実施時の河川の状況（H24.7.13洪水実績）

# ポンプの運転調整実施時の河川の状況 (H30.7.6洪水実績)

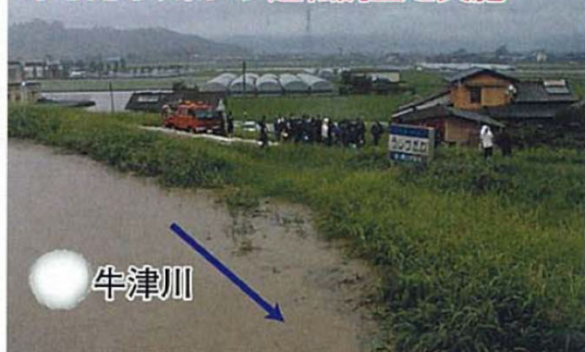
小城市牛津町砥川地区  
国道34号牛津大橋上流付近

### 堤防の上面まであとわずか。

牛津川から水があふれる可能性があるため、ポンプ運転調整を実施

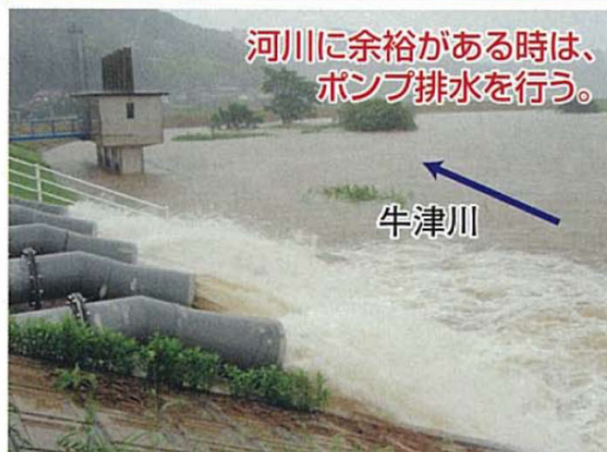
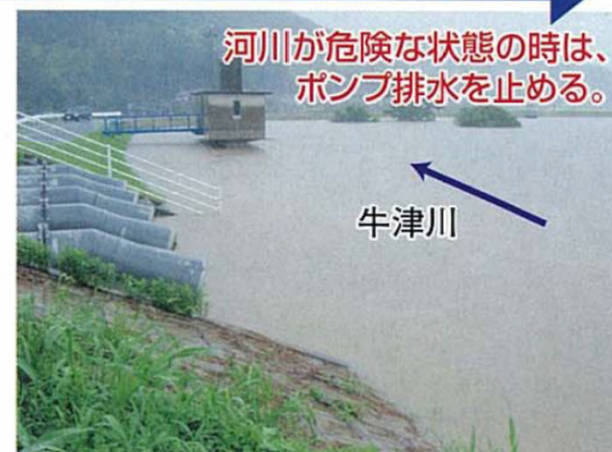
多久市東多久町別府地区池田川排水機場

### ポンプ運転調整前（ポンプ排水中）      ポンプ運転調整中（ポンプ排水停止）

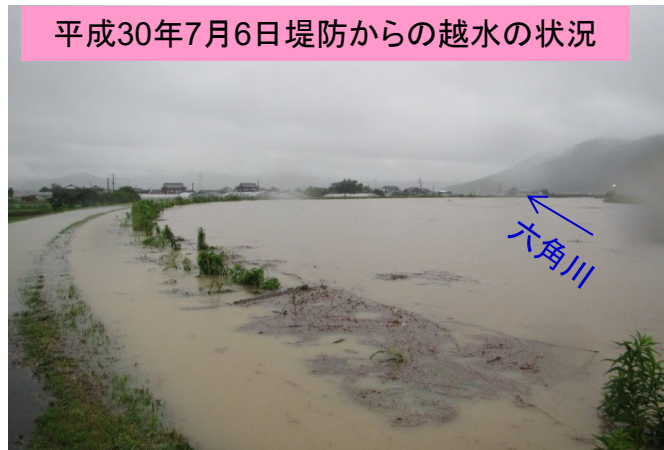
### ●六角川(新橋水位観測所)

- ・六角川で運転停止を要請した排水ポンプ場 7箇所 (停止時間: 最大2時間)
- ・牛津川で運転停止を要請した排水ポンプ場 16箇所 (停止時間: 最大50分)

▲ 武雄市橘町(六角川左岸28k800付近)

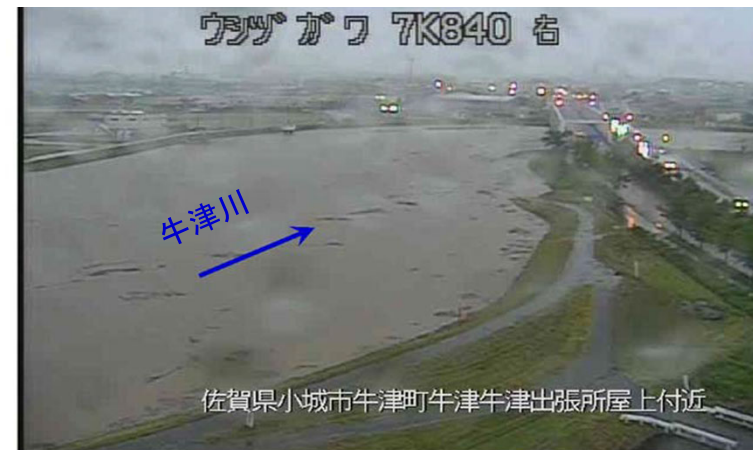
### ●牛津川(砥川大橋水位観測所)

▲ 小城市牛津町(牛津大橋付近) (7月6日, 18時31分)

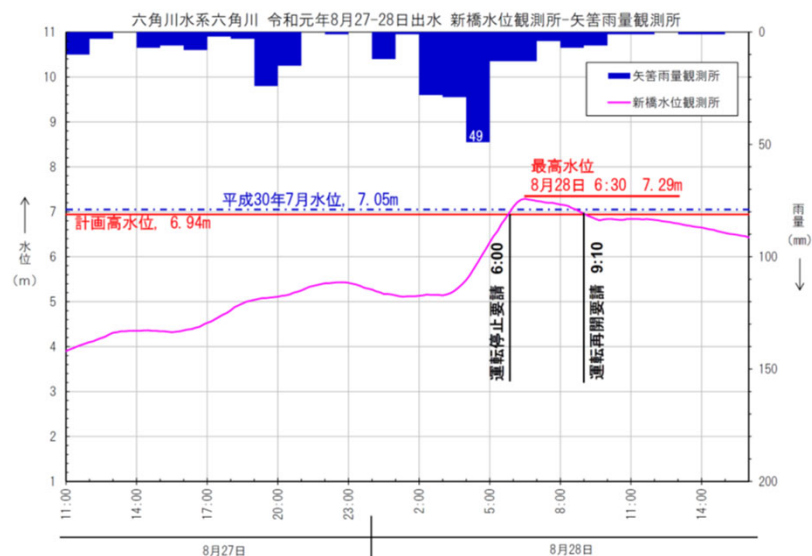
### ●六角川(新橋水位観測所)

- ・六角川で運転停止を要請した排水ポンプ場 7箇所 (停止時間:最大3時間10分)
- ・生津川で運転停止を要請した排水ポンプ場 17箇所 (停止時間:最大5時間)

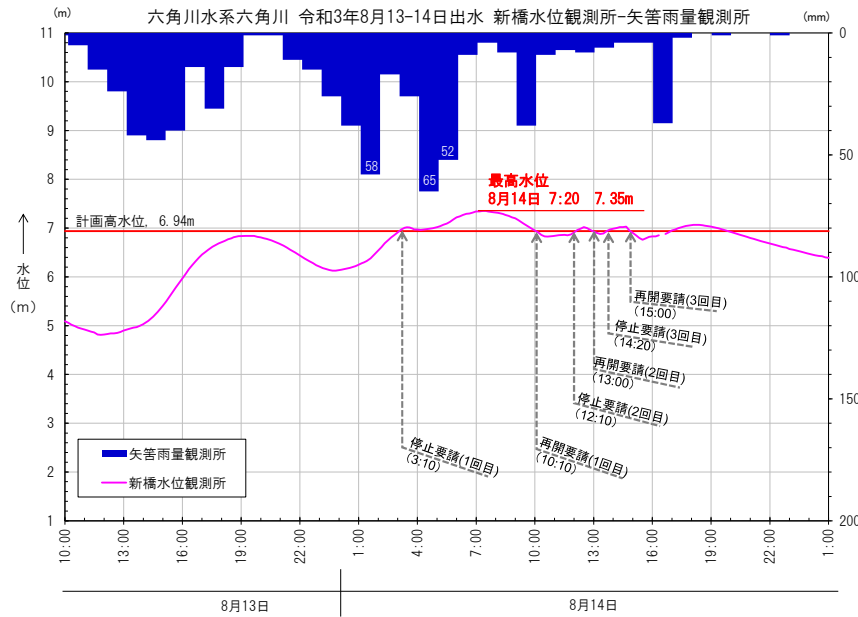
### ●六角川(新橋水位観測所)

- ・六角川で運転調整を要請した排水ポンプ場 7箇所 (停止要請3回、合計時間:8時間30分)
- ・生津川で運転調整を要請した排水ポンプ場 17箇所 (停止要請2回、合計時間:5時間)
