第8回 六角川水系流域治水協議会 会議資料

議事3 今後、流域で議論すべき課題等について

六角川・牛津川の合流点河川水の流下状況調査

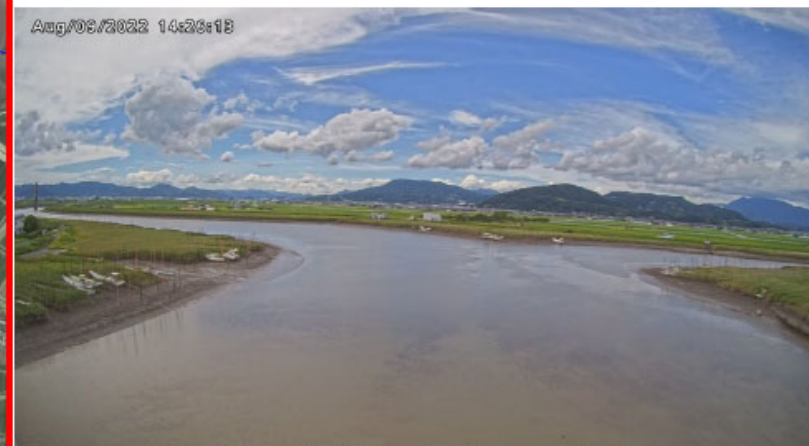
河川水の流下状況撮影
範囲

Aug/06/2022 14:26:18

- ・六角川と牛津川の合流点における流下状況調査について、引き続き実施する。
- ・調査はWEBカメラを用い、出水期(6月～9月)に24時間画像撮影を行う。
- ・撮影された画像のなかから洪水時の画像を抽出し、合流点の流下状況を分析する。
