Q3-7. 流木は根や枝がつき、比重が重く、放流孔付近の流速も速いため、スクリーンに捕捉された流木は水位が上昇しても浮き上がらないのではないのでしょうか。

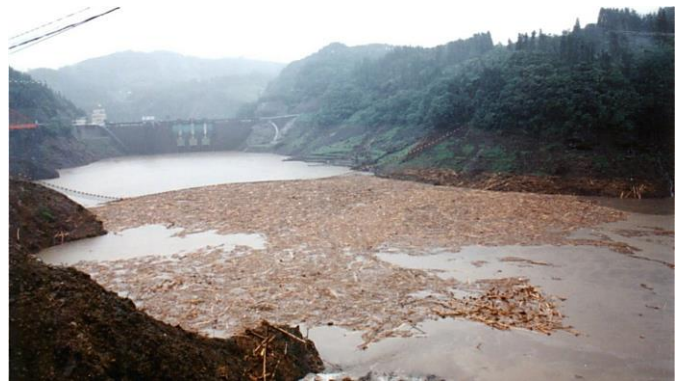
写真－2 貯水池内の流木状況

平成5年6月18日の洪水による松原ダムの状況

○水理模型実験では、流木が川への流出過程で枝葉の多くがとれた状態となることのほか（写真－1～4）、立野ダム上流の植生や流木の特性を考慮した条件で実験を行っています。

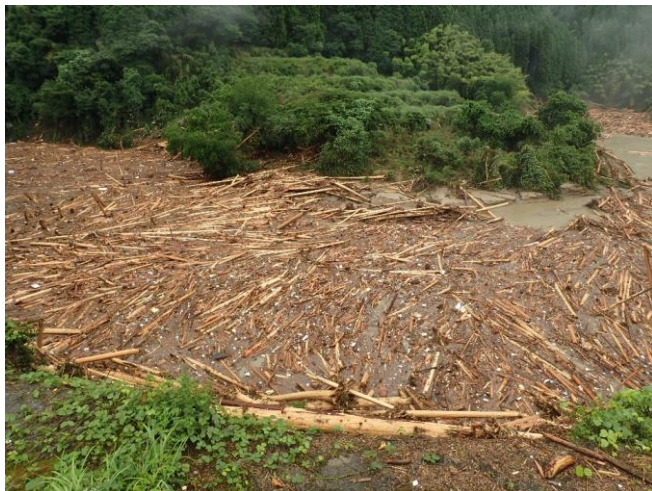
写真－3 貯水池内の流木状況

平成29年7月5日の洪水による寺内ダムの状況

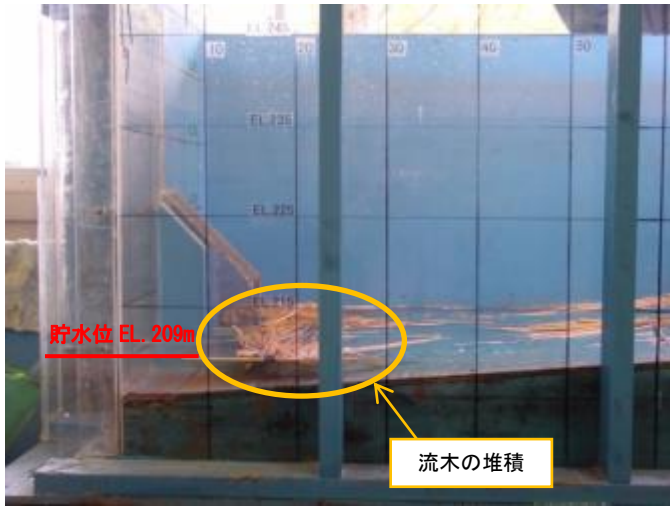
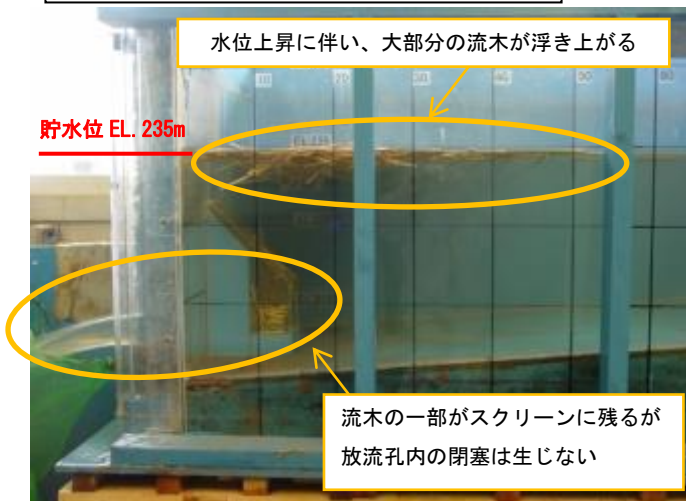
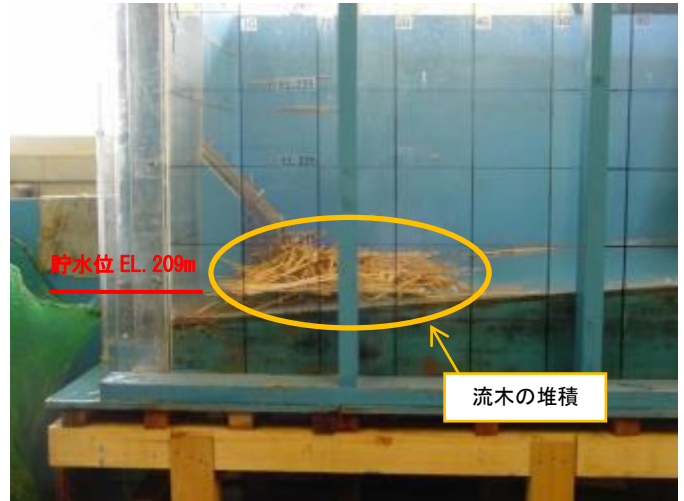
写真-5 水理模型実験の状況

貯水位 EL. 209m (洪水初期)

貯水位 EL. 235m (洪水調節中)

貯水位 EL. 235m (再上昇：洪水調節中)

貯水位 EL. 209m (下降)

※水理模型実験は、上流に流木等捕捉施設を設置していない状態で実施。(この実験の流木模型の比重 0.73)

○実験では、洪水のピークを複数持つ洪水や短期間に洪水が連続することも想定して、実験時の貯水位を上昇、下降、再上昇する条件で洪水調節機能の確認を行っています。

○その結果、流木の大部分は、スクリーンに張り付かず、水位の上昇・下降に伴って上昇・下降することを確認しており、洪水調節能力が失われるようなことはないことを確認しています。（写真－5）
