### 球磨川災害箇所への緊急復旧工事の進捗状況について

令和8年熊本地震による球磨川 (熊本県八代市) の堤防被災箇所の緊急応急復旧工事

令和8年8月3日 14:00時点  
国土交通省 水管理・国土保全局

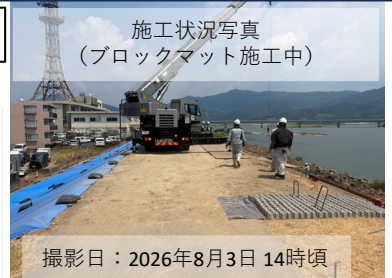
①球磨川右岸  
6k200～6k450

①球磨川右岸6k200～6k450

※堤防亀裂等 復旧延長L=250m

| 7月29日 | 16時 | 準備工（堤防法面の除草）に着手 |
| 7月30日 | 13時 | 既設アスファルト舗装撤去完了 |
| 7月30日 | 20時 | 切り返し（掘削）開始 |
| 7月31日 | 12時 | 切り返し（盛土）開始 |
| 8月2日 | 8時 | 川裏ブルーシート張り着手 |
| 8月3日 | 9時 | ブロックマット着手 |

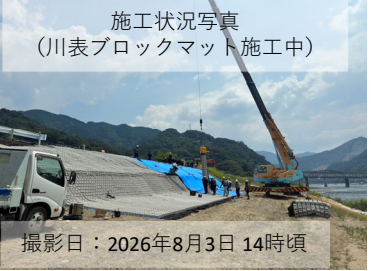
②球磨川右岸  
8k000～8k040

②球磨川右岸8k000～8k040

※堤防亀裂 復旧延長L=40m

| 7月31日 | 21時 | 準備工（堤防法面の除草）に着手 |
| 8月1日 | 14時 | 砂充填開始 |
| 8月2日 | 14時 | 既設アスファルト舗装撤去完了 |
| 8月2日 | 22時 | 川裏ブルーシート張り完了 |
| 8月3日 | 9時 | ブロックマット着手 |

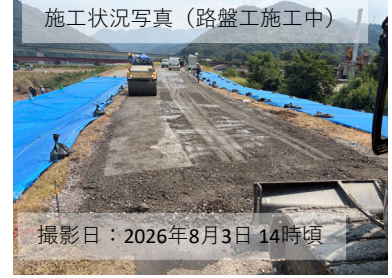
③球磨川左岸  
8k540～8k580

③球磨川左岸8k540～8k580

※堤防亀裂 復旧延長L=40m

| 7月31日 | 22時 | 準備工（堤防法面の除草）に着手 |
| 8月1日 | 11時 | 準備工（石灰注入） |
| 8月2日 | 8時 | 既設アスファルト舗装撤去完了 |
| 8月3日 | 8時 | 川裏ブルーシート張り完了 |
| 8月3日 | 10時 | ブロックマット着手 |
