【河川事業の復旧状況】

堆積土砂撤去の進捗状況について

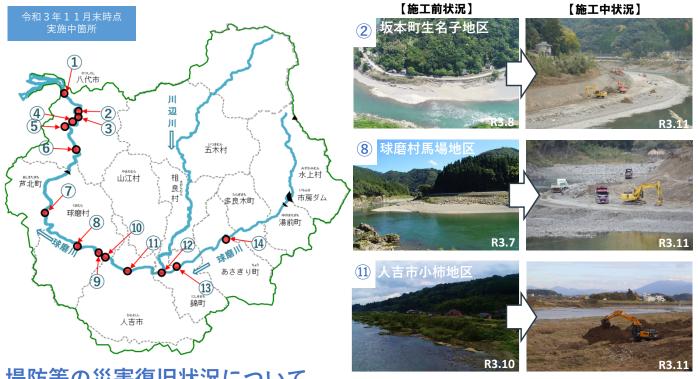
◇令和3年5月末までに撤去を完了した約70万m³の堆積土砂に加えて、令和3年11月 末現在では、約37万m³を撤去しました。引き続き、球磨川河道内の掘削を行います。

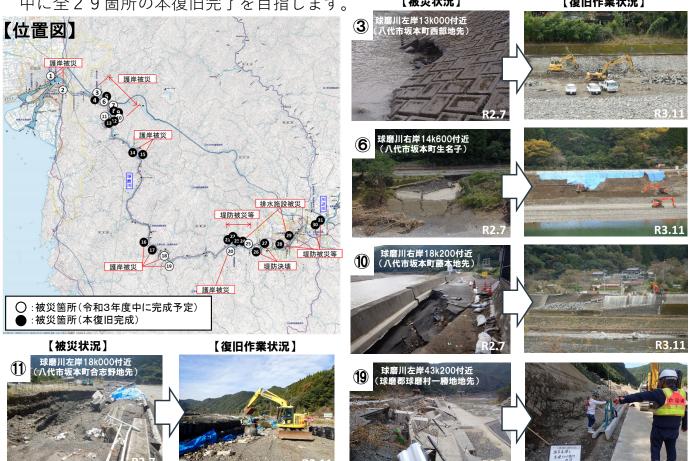
◇堤防や護岸等の被災箇所のうち、緊急性の高い20箇所については、本復旧が完了して おり、残りの高水敷の被災等の箇所についても、応急復旧を完了しました。令和3年度 中に全29箇所の本復旧完了を目指します。 【被災状況】 【復旧作業状況】

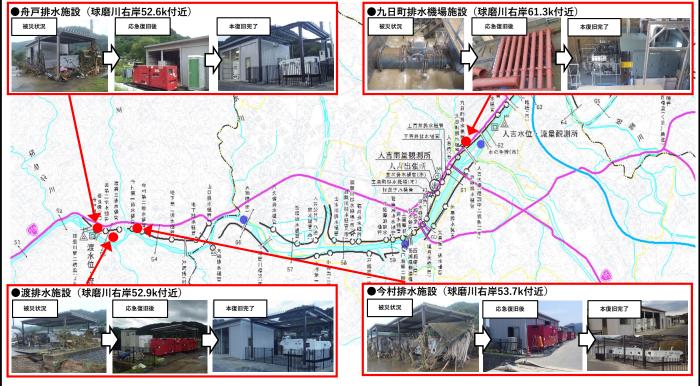
◇令和2年7月豪雨により球磨川の4排水施設(九日町排水機場、今村排水施設、渡排 水施設、舟戸排水施設)が浸水により機能停止しました。令和2年8月末までに応急 復旧が完了し、令和3年12月をもって4排水施設の本復旧が完了しました。
