平成 24 年 7 月 26 日

九州地方整備局

### 梅雨前線に伴う平成24年7月13・14日出水について（速報版第2報） 【矢部川水系、筑後川水系、山国川水系、遠賀川水系、六角川水系】

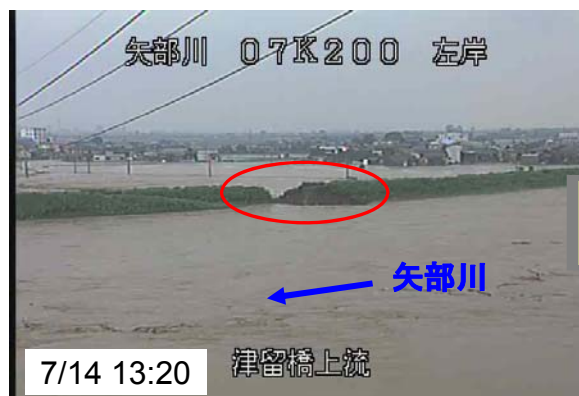
①堤防決壊確認

○矢部川水系矢部川の堤防決壊箇所では、7月14日16時から約64時間の連続作業を行い、7月17日7時30分により応急対策工事が完了しました。
