矢部川堤防調査委員会 報告書

平成 25 年 3 月

矢部川堤防調査委員会

矢部川堤防調査委員会報告書

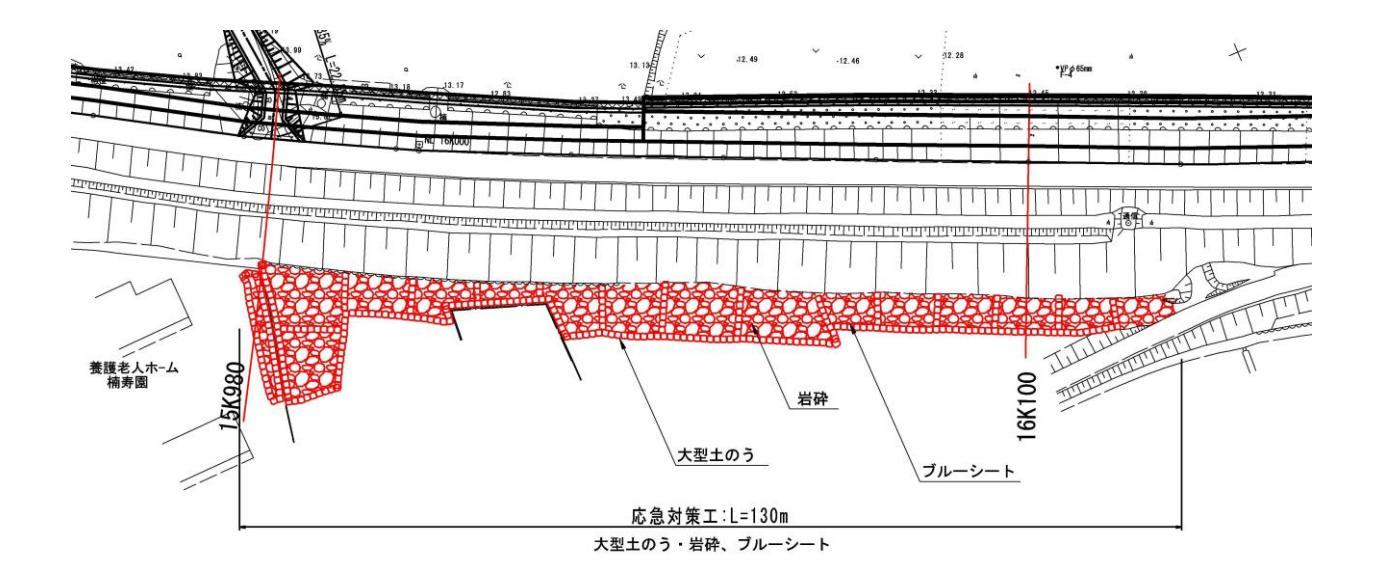
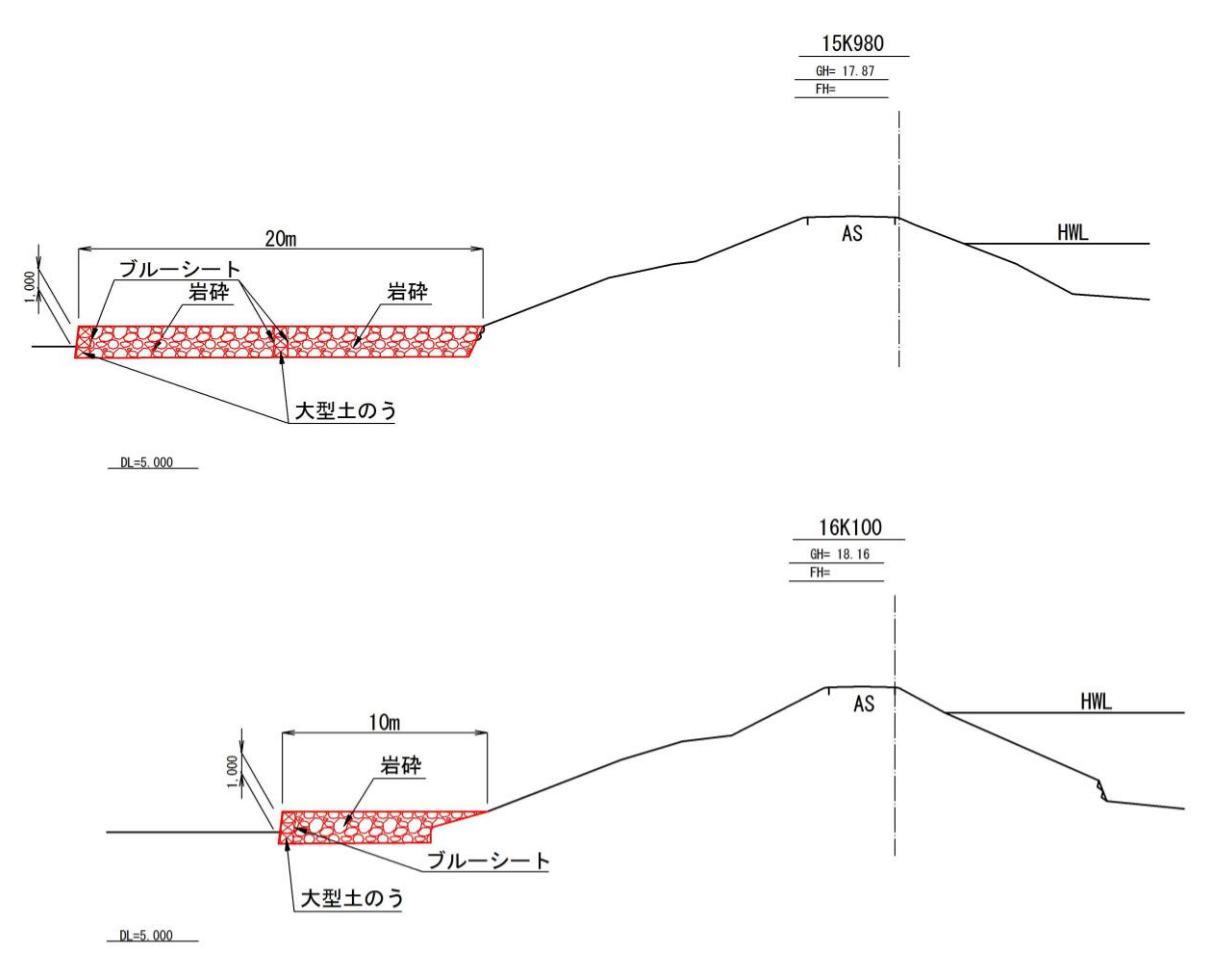
断面図 図 2.4.3 左岸 16.0k 付近応急復旧図

表 2.4.3 左岸 16.0k 付近被災状況 · 復旧状況

漏水・噴砂発生箇所の裏のり尻付近に,動水勾配の低減,盛土の安定性向上,浸透水によるの り尻部浸食防止を目的として岩砕及び大型土のうによる押え盛土を施工した。

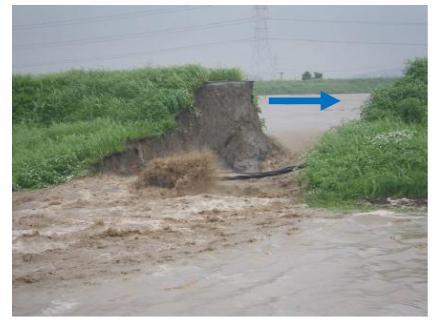
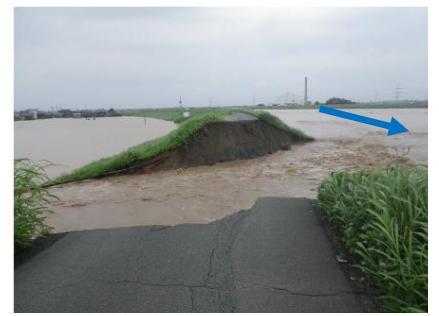
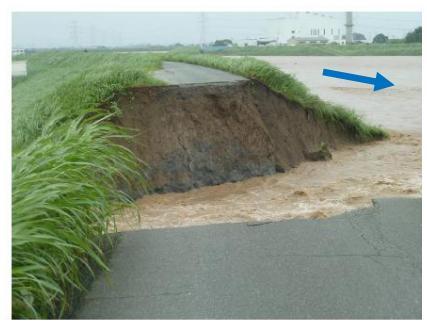
- ・13時30分:約10mの決壊が生じており、決壊は13時15分~30分の間に発生したと考えられる。また、決壊は当初上下流に進行し、14時以降は上流側のみ進行したと考えられる。
- ・15時30分:約50mの決壊幅となり、16時以降では変化がなかった。

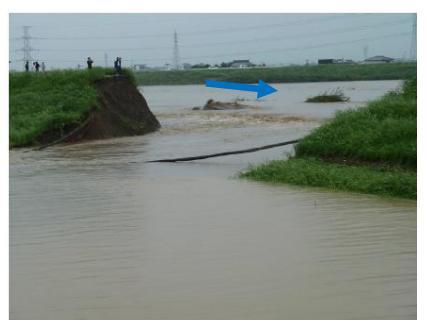
図 4.2.11 堤防決壊の状況(決壊箇所下流側からの撮影)

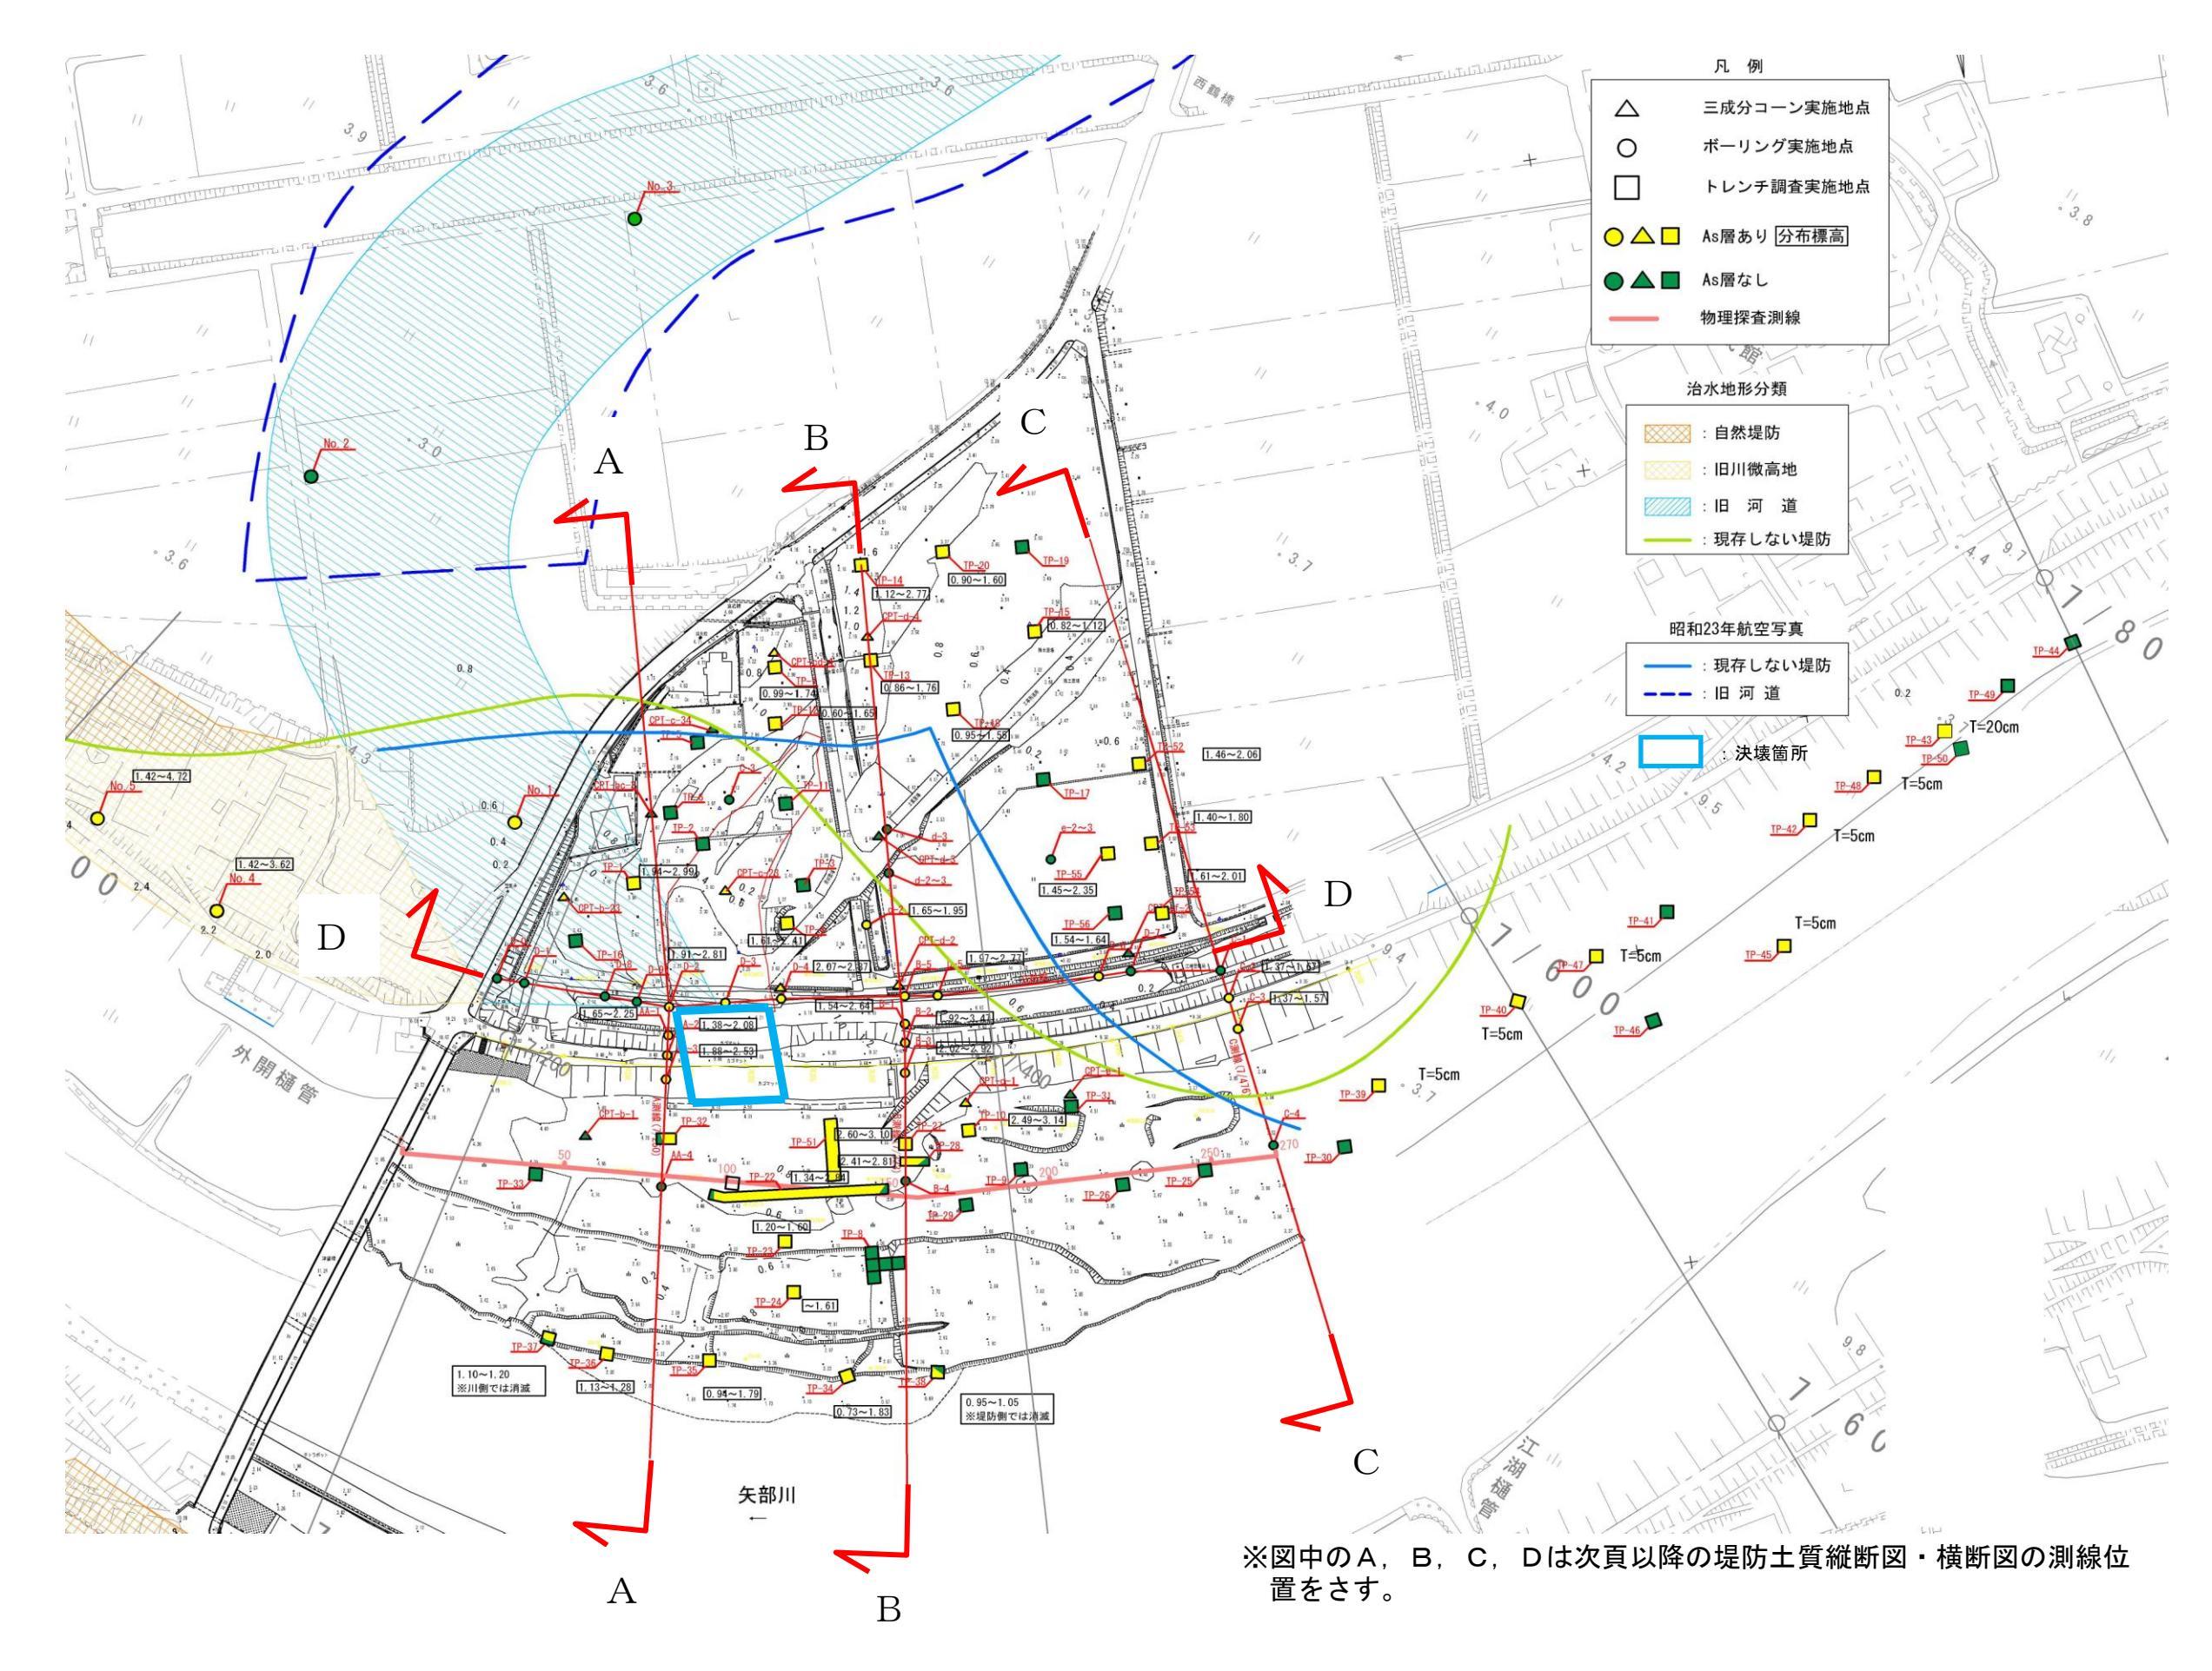
図 4.2.15 被災後の状況右岸 7.3k 付近土質調査平面図

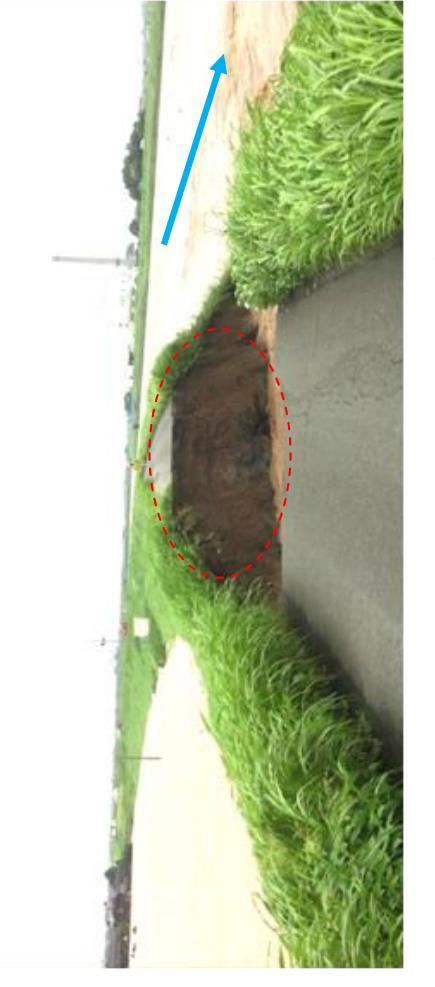
図4.2.17決壊途中の堤防断面(粘性土確認)

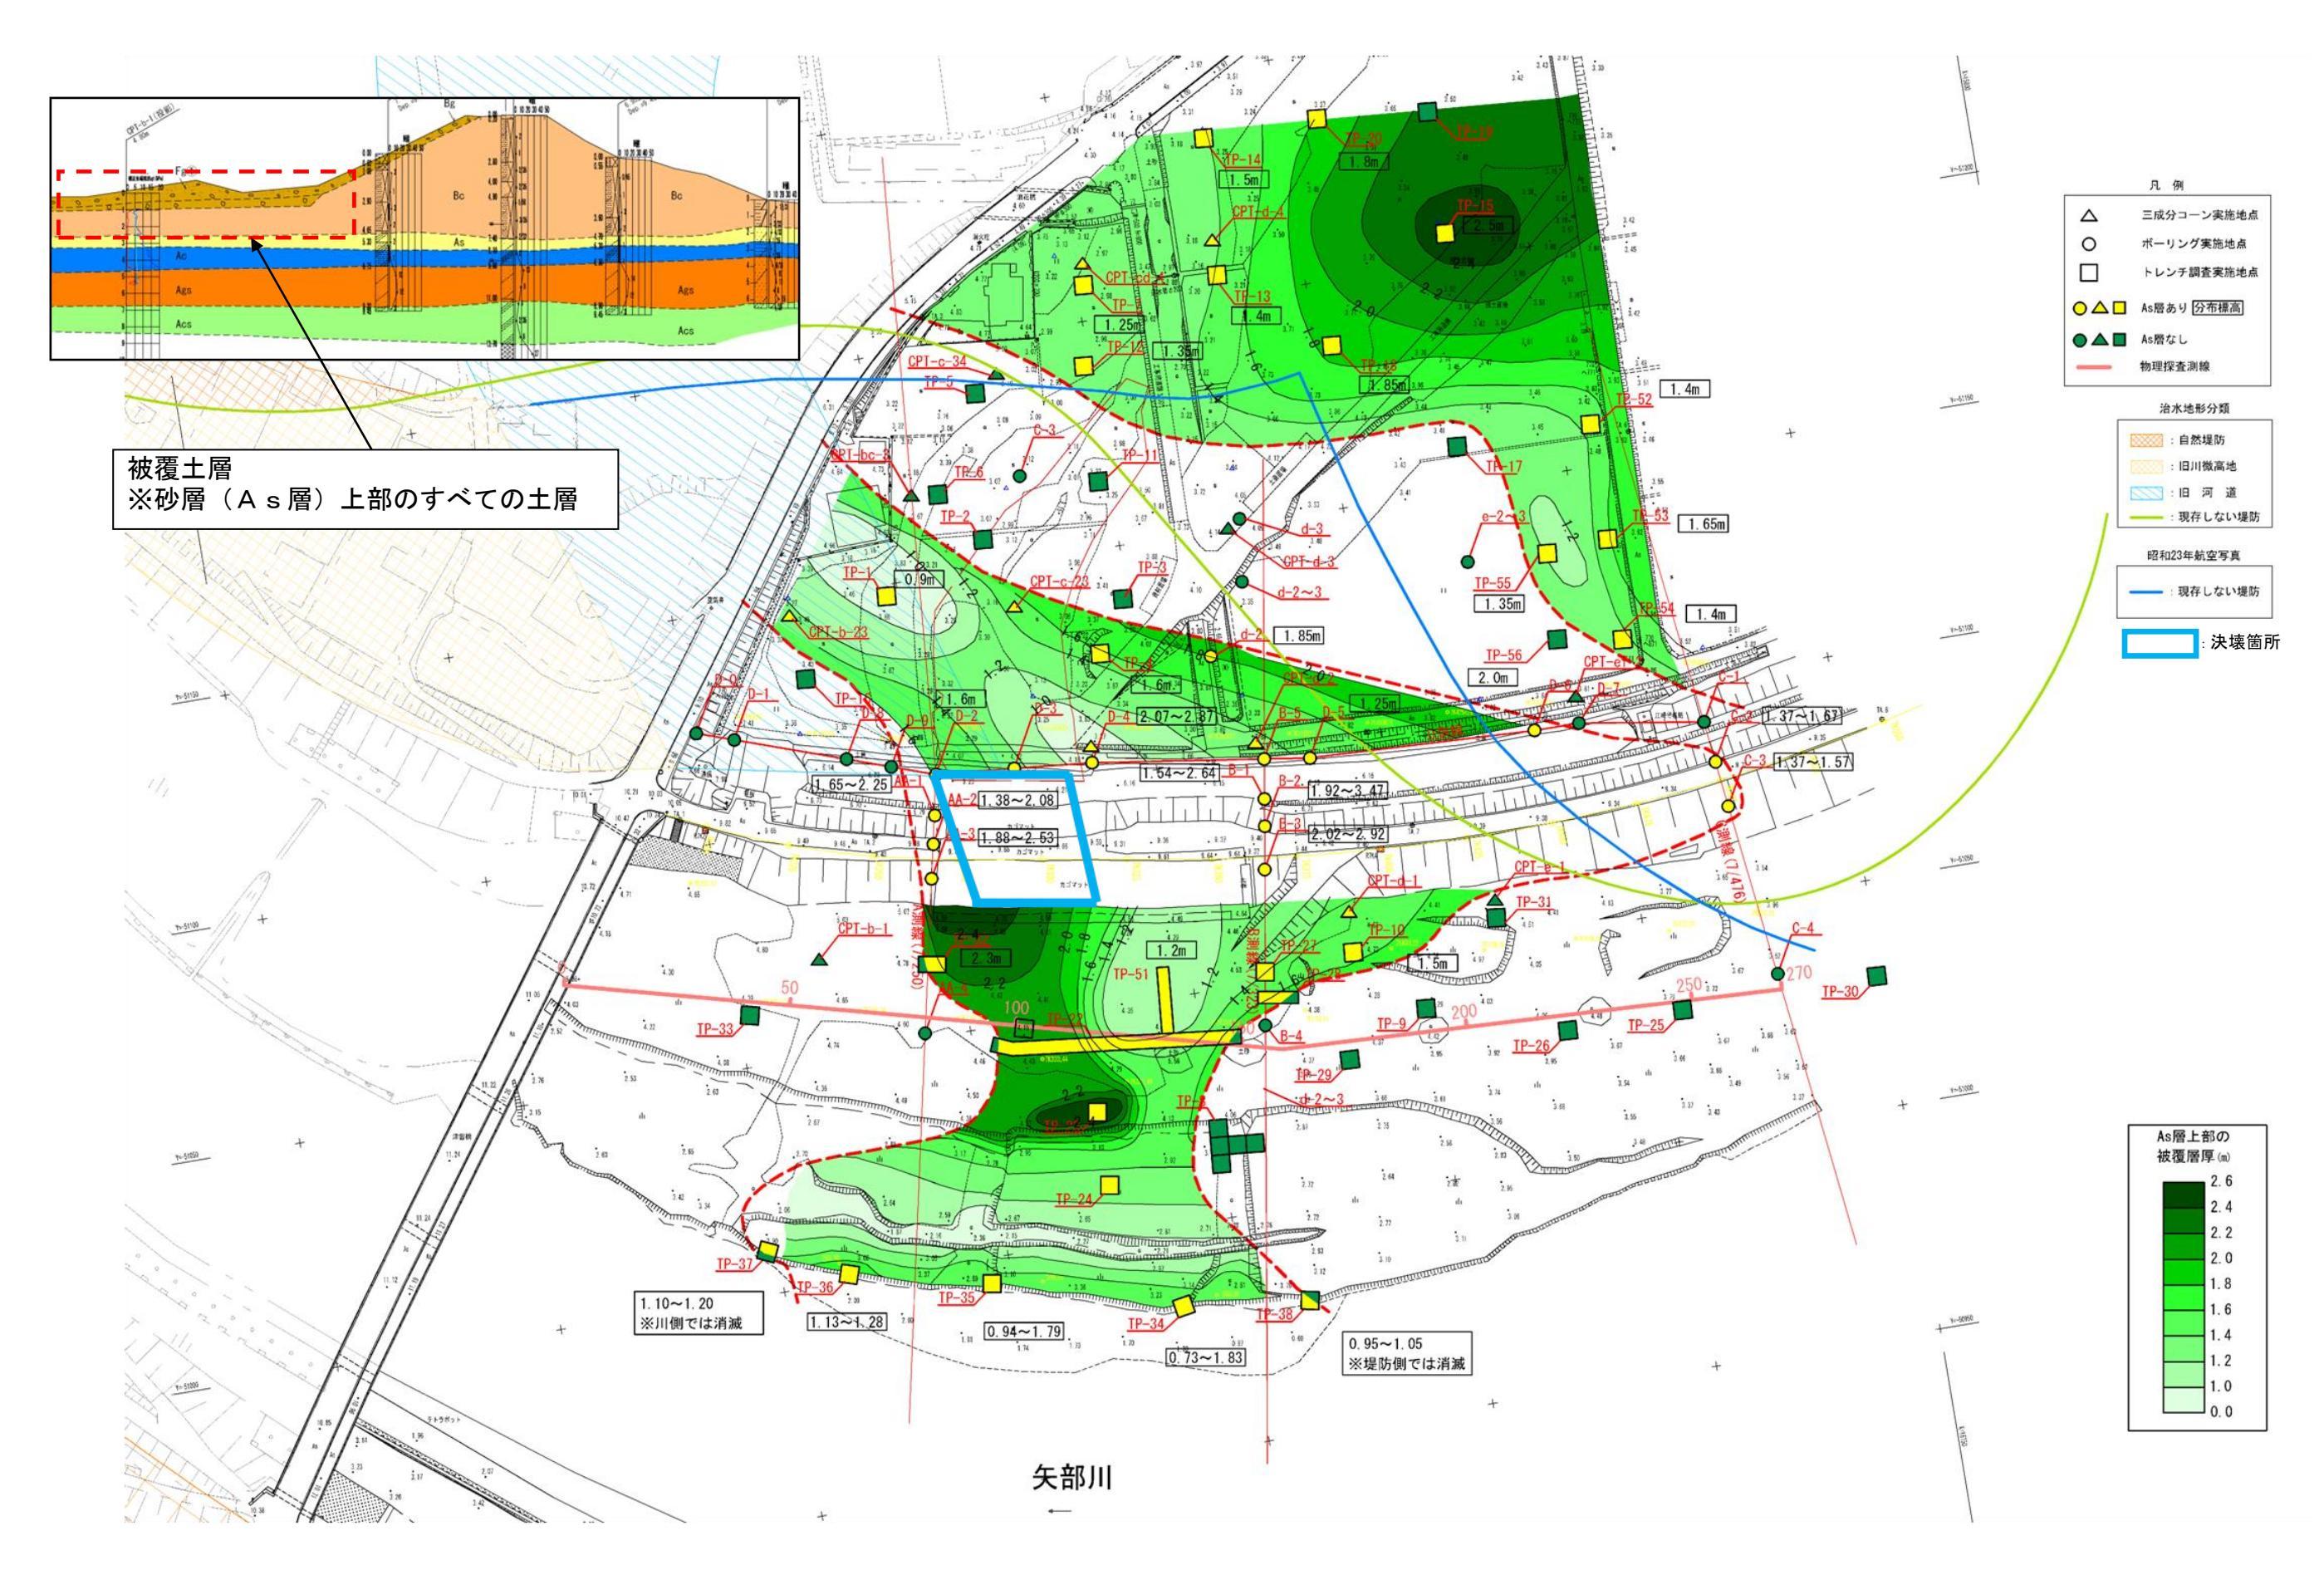
図 4.2.29 右岸 7.3K 付近の As 層上部の被覆土層厚分布図

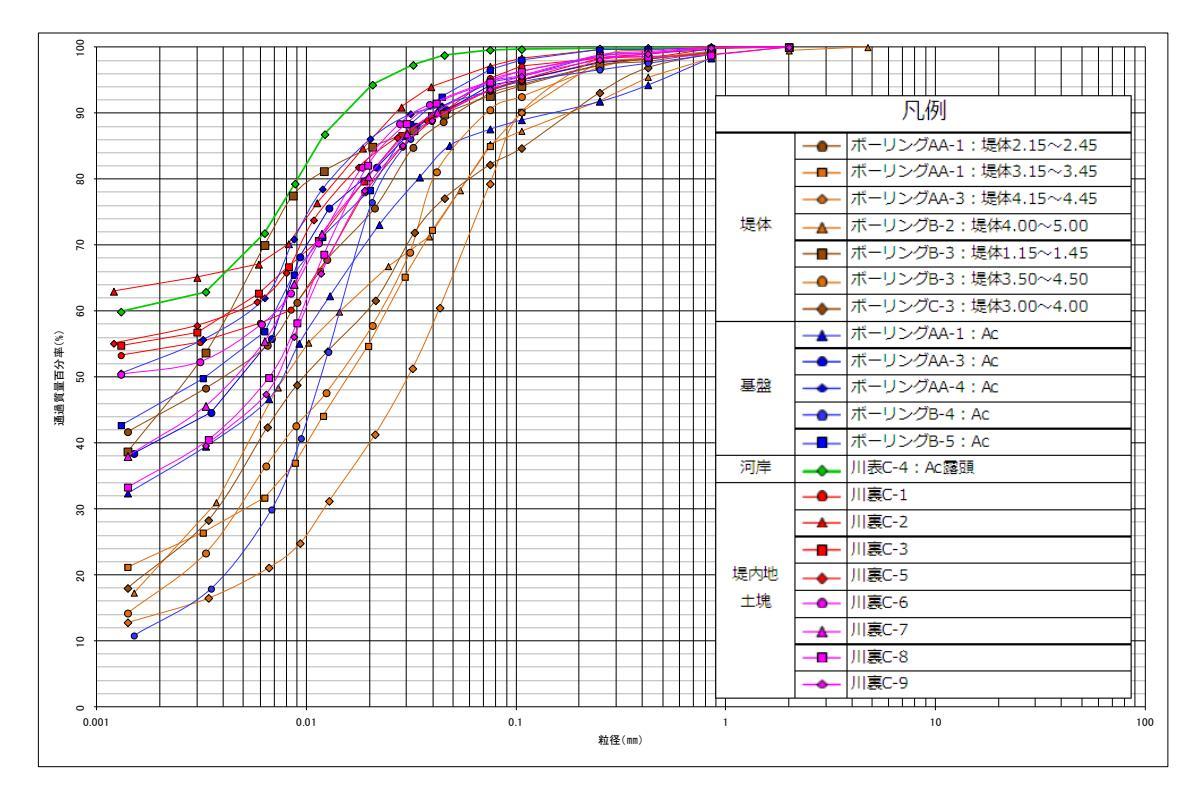
図4.2.33に示す試料採取地点において堤内地に散乱していた土塊を採取し、堤体及び基礎地盤(Ac 層)の粒度分布を比較した(図4.2.32)。ばらつきは認められるものの、両者は同様な粒度分布を示 していることから、堤内地に散乱した土塊は、堤防決壊時に洗掘された基礎地盤のAc層及び決壊口 の堤体(粘性土:Bc層)の一部と推察される。

図 4.2.32 試料採取箇所別の土塊の粒度分布比較図

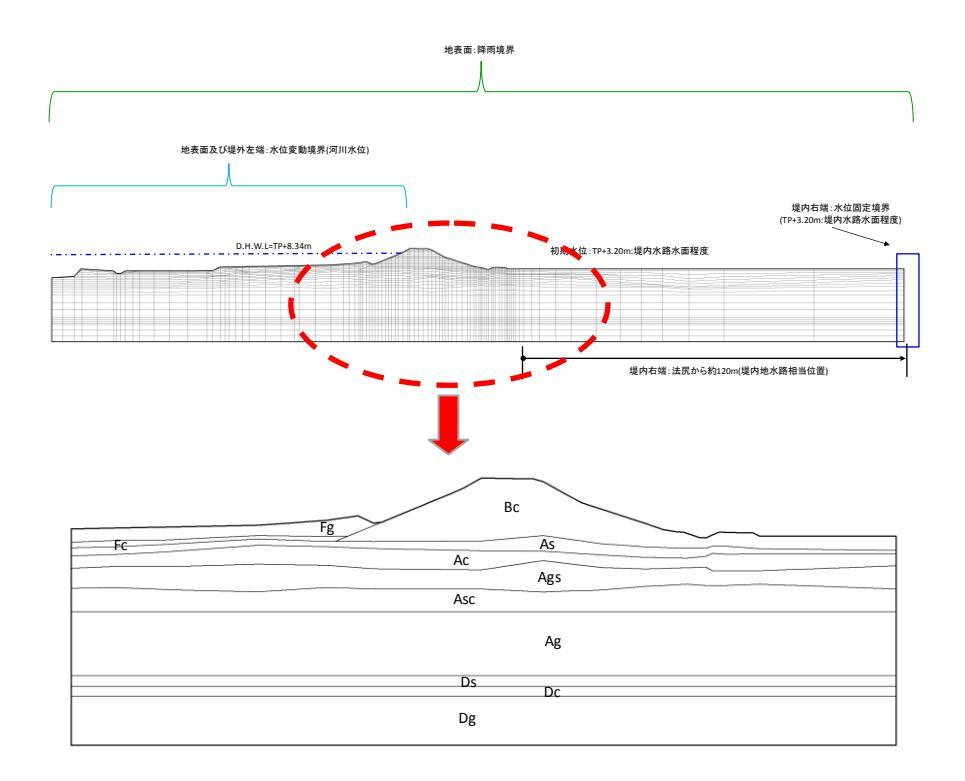
右岸 7.3k 付近の堤防決壊は、計画高水位(HWL)を上回る高水位が長時間継続したことが誘因 となり、堤防を横断して河岸から堤内地側の途中まで分布していた基礎地盤上部の比較的透水性 の高い砂層の存在及び高水敷の砂礫層と砂層が繋がっていたことが素因となって生じたものと 推察される。つまり、砂層(As 層)における圧力が河川水の上昇に連動して高まり、堤防のり 尻付近で As 層上部の被覆土層(透水性の低い Fc 層)を破壊し、噴砂口から As 層の土粒子の細 粒分が流出し、堤防直下まで As 層の空隙・空洞化が進行した結果、堤体の沈下・陥没が生じた ものと推察される。

図 4.2.41 右岸 7.3k B 測線 解析モデル図 ケース 2

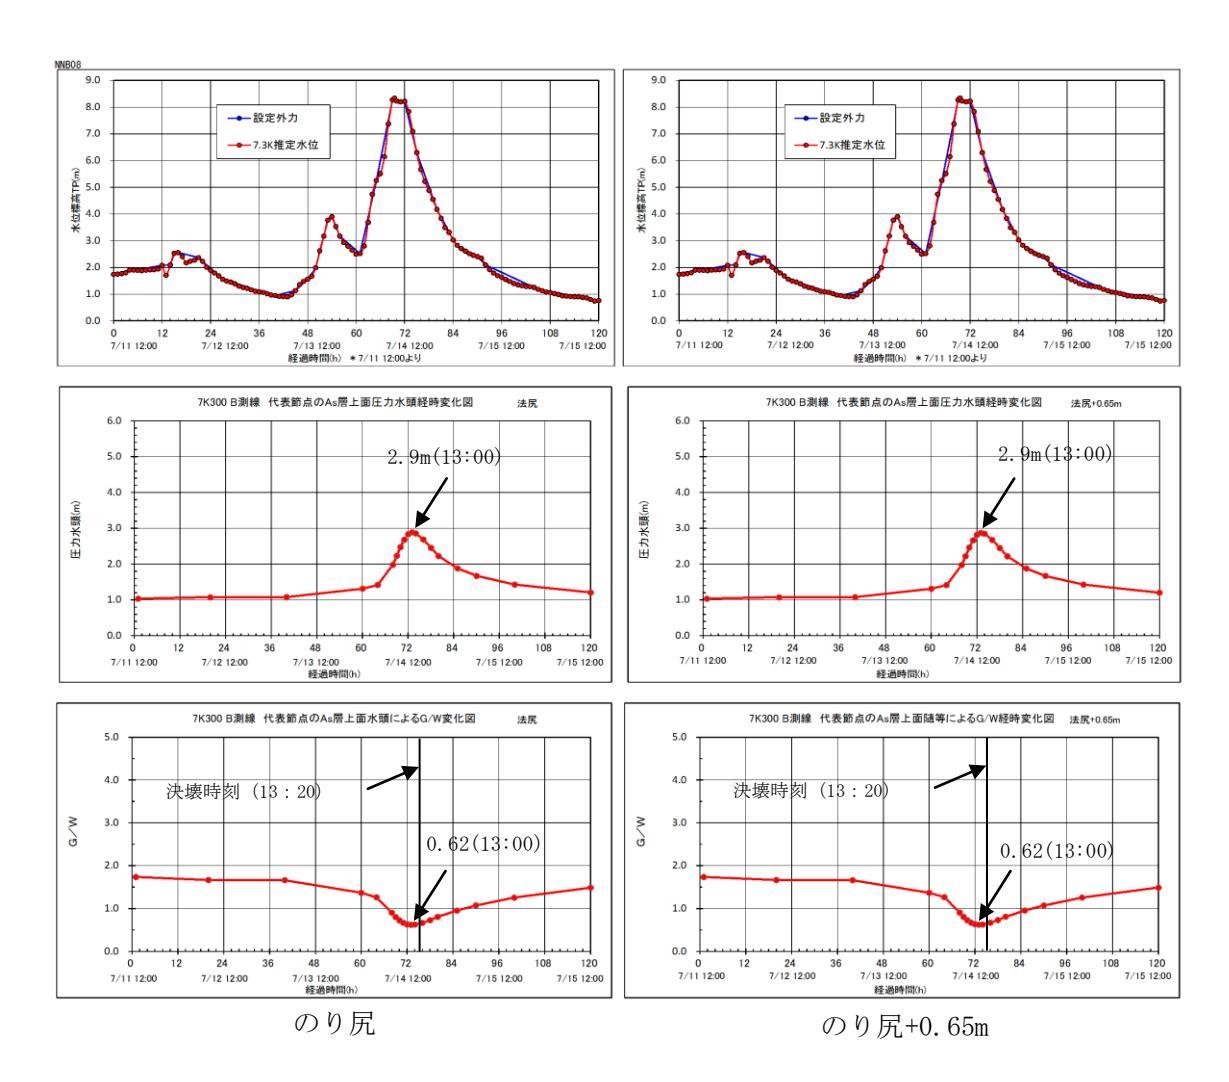
図 4.2.42 右岸 7.3k B 測線 圧力水頭、G / W経時変化(As 層) ケース2

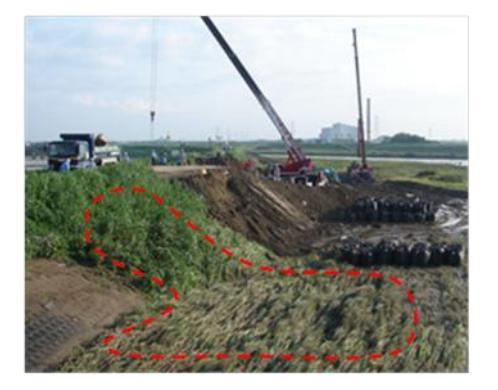
解析から得られたピーク流量時における流速は、図 4.2.60 に示すように堤防近傍部で 0~1.0m/s、 低水路河岸部で 2.5~3.5m/s 程度であり、主流部は河岸部付近であったと推察される。また、写真 1~3 に示すように、右岸 7.3k 付近の決壊後の堤防のり面及び高水敷において、植生が流出し裸地化 した状況がみられず、また出水後の点検でも侵食の痕跡は確認されていないことから、流水による 堤防のり面・高水敷の侵食はなかったものと考えられる。なお、張芝の侵食限界流速は、根がしっ かりした状態では 2.0m/s 程度とされている。

写真1 24 年 7 月 15 日右岸 7.3k 付近河道状況 ※植生の侵食・裸地化はみられない

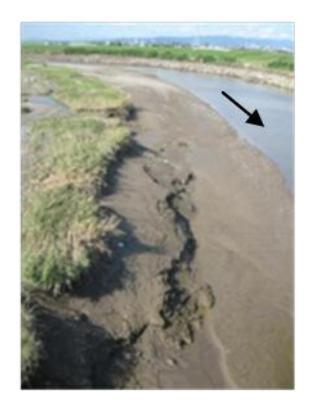
写真3 低水路河岸状況(主流部付近)

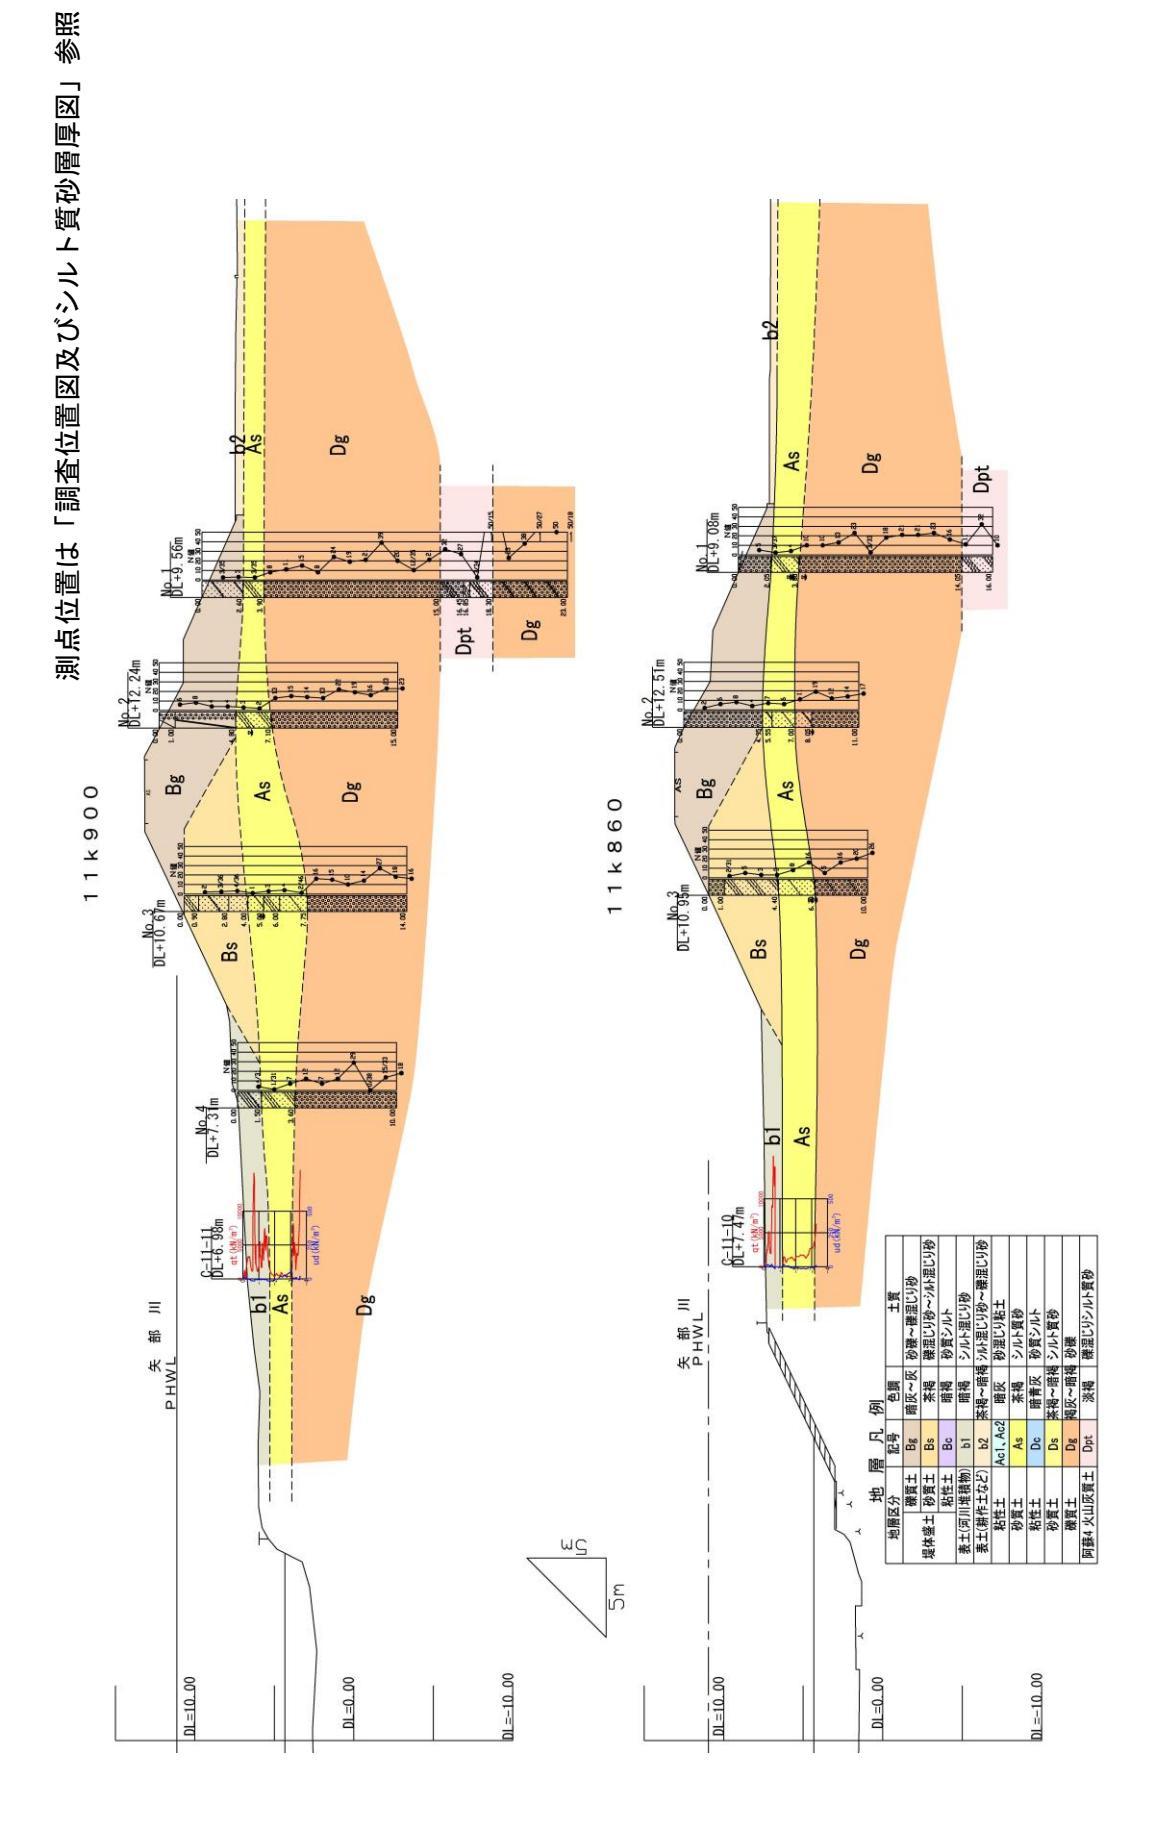
図 4.3.12 推定地層断面図(右岸 11.8k 付近)(被災断面)

- ・ 堤体は、図 4.3.12~4.3.15 に示すように、砂質土主体の旧堤防(Bs)を堤内地側へ礫質土
 (Bg)により拡幅・嵩上げしたものと考えられる。
- 旧堤防(Bs 層)の透水係数の最大値は、8.2×10⁻⁴cm/sであり、礫質土(Bg 層)の透水係数の最大値は 5.5×10⁻³cm/sである。(図 4.3.16(2)参照)

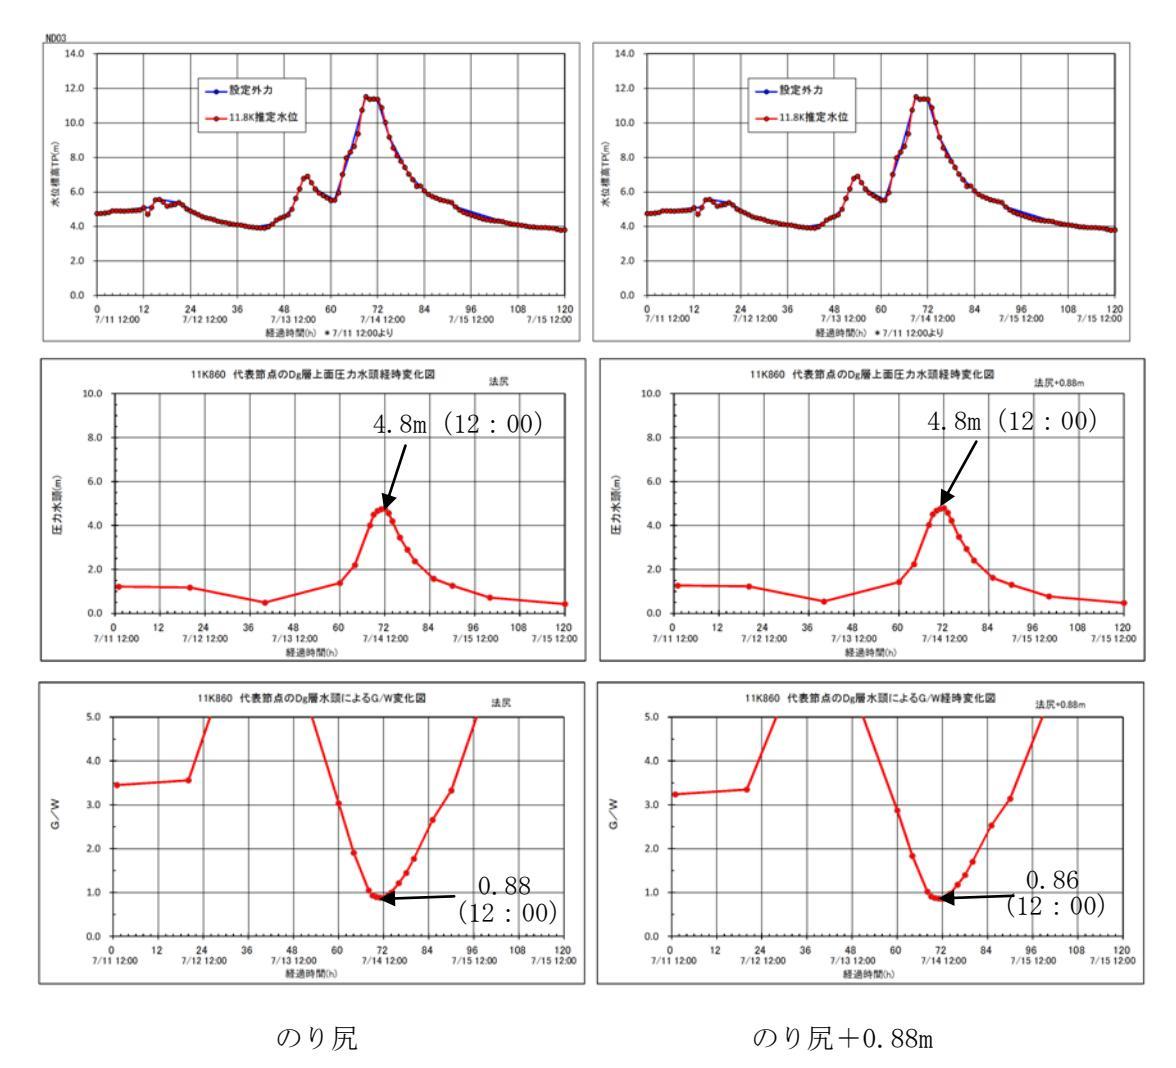
図 4.3.19 右岸 11.860k 測線圧力水頭、G/W経時変化 ケース1

- ・ 11.860k は被災箇所内の下流に位置する断面である。土質調査結果から得られた平均的な透水係数を用いたケース1では、図4.3.19 に示すように堤防を横断して河岸から堤内に分布する砂礫層(Dg層)の圧力が河川水位の上昇とともに上昇し、堤防裏のり尻+0.88mの位置でみると河川水位が低下し始める7月14日12時に最大値を示し約4.8mの圧力水頭となり、G/Wは0.86となる。なお、砂礫層に作用する圧力が砂礫層上部の被覆土層(透水性の低いシルト質砂層(As層)及び耕作土層(b2層))の荷重を越えるのは、最大値となる約3時間前からである。
- ・ 浸透による堤体のすべり破壊に対する安全率(Fs)は、図 4.3.21 に示すように、通常堤防 が有すべき Fs1.2 以上を満足している。
- ・ 上記の堤防モデルにおいて、裏のり尻付近に噴砂による穴(噴砂口)が生じたと仮定し、浸透流解析を実施した結果(ケース3)の流速ベクトルは図4.3.23のようになった。図4.3.24 ①より12時(経過時間72時間)前後でみると、噴砂口下のDg層上部の解析流速(見かけの 流速)を間隙率で換算した実流速は2.8×10⁻²~3.8×10⁻² cm/s となる。この流速は、粒径と 限界流速との関係図(図4.3.24②)に示した中島他の関係に基づけば、粒径0.2mm 程度以下 の土粒子を流動できる大きさである。このことから、Dg層を構成している土粒子のうち0.2 mm程度以下の土粒子が噴砂口から流出し、堤体裏のり付近まで Dg層の空隙が進行したこと が示唆される。

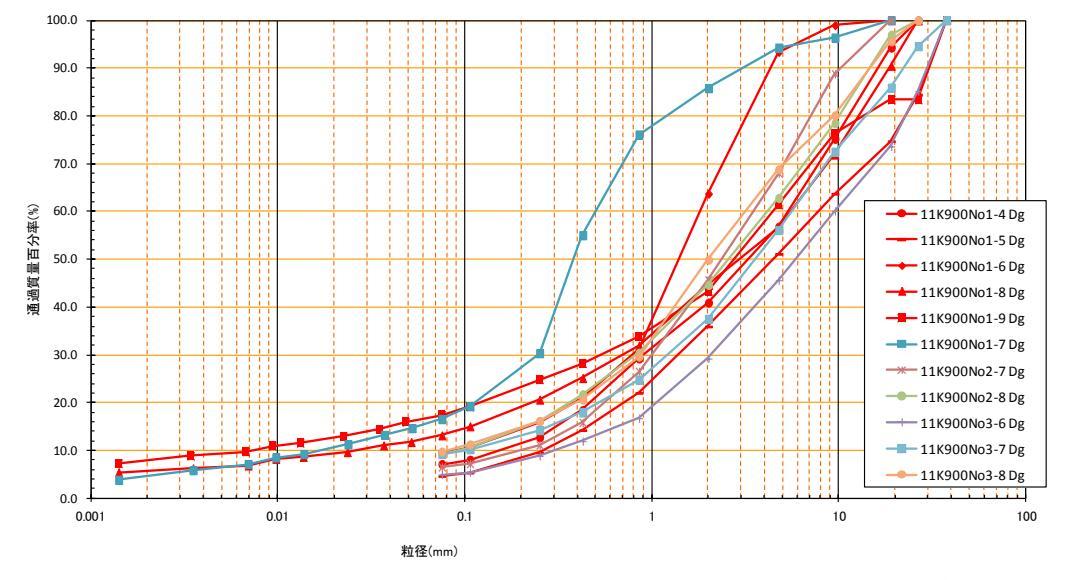
図 4.3.24 噴砂ロ下の Dg 層における流速と Dg 層における粒度分布

土粒子の移動が生じ始める流速(限 界流速)と粒径の関係図に、①で推 定した実流速を重ね合わせた。

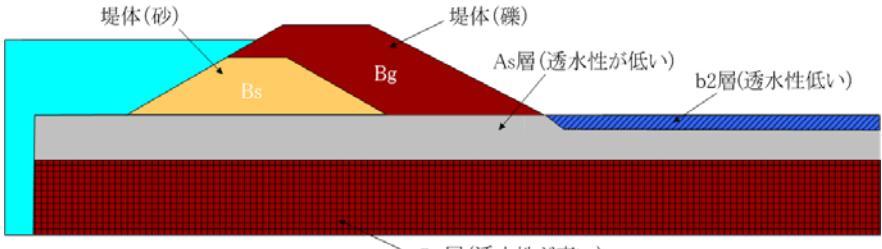
図 4.3.25 右岸 11.8k 付近の堤防摸式図

右岸 11.8k 付近の基礎地盤には、堤防を横断する形で河岸から堤内地に連続して厚さ約 10m の 透水性の高い砂礫層(Dg 層)が分布し、その上部に 2~4m 程度の厚さで透水性の低いシルト質 砂層(As 層)及び耕作土層(b2 層)が分布していた。また、堤体は、砂質土の旧堤防を堤内地 側に砂礫土により拡幅・嵩上げが行われた。

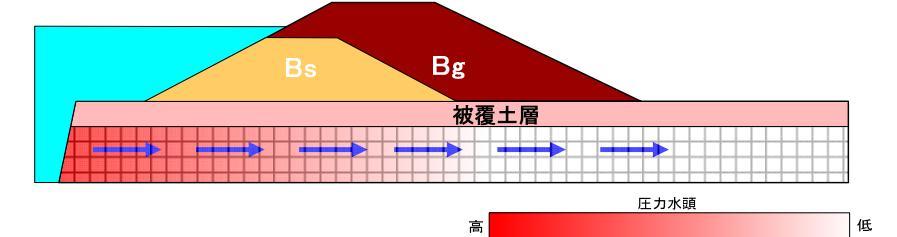
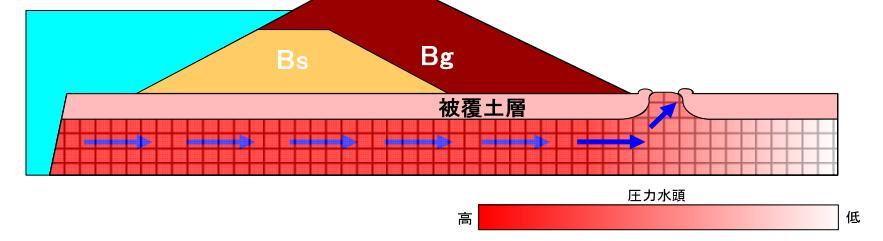
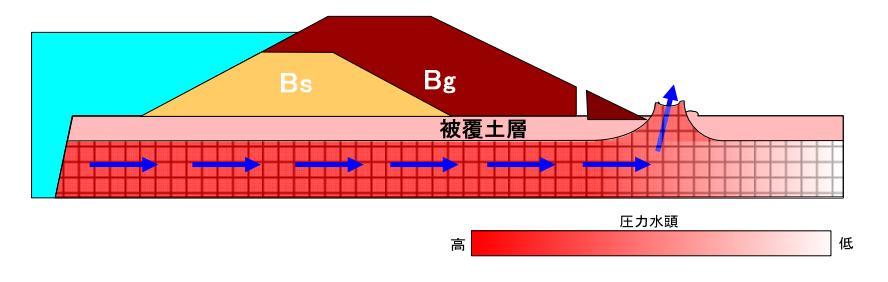
図 4.3.26 被災プロセス図

・ 河川水位の上昇とともに、基礎地盤礫層における圧力が大きくなる。

・ 基礎地盤砂礫層の圧力水頭がのり尻部の上載荷重(透水性の低いシルト質砂層及び耕作土 層の重量)を上回り、盤ぶくれ及び漏水・噴砂が生じたものと推察される。

・ 噴砂に伴い砂礫層の細流分がシルト質砂層の粒子を巻き込んで流出し、空隙が発生、進行し、裏のり下部が沈下・陥没した可能性がある。仮にこの現象が更に進んでいれば堤防決壊に至った可能性は否定できない。

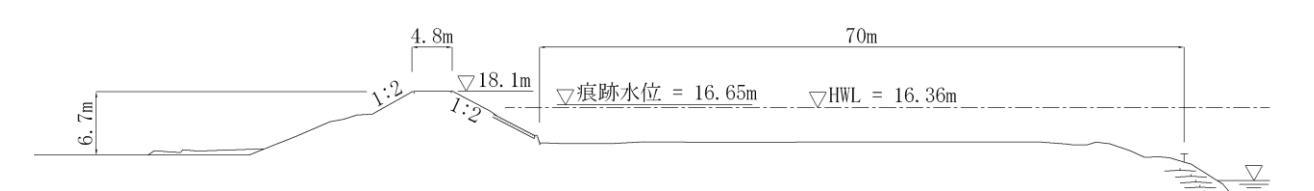
図 4.4.1 左岸 16.0k 付近堤防断面図

左岸 16.0k付近は、湾曲外岸部に位置し、堤防形状は図 4.4.1 に示すように、堤防比高 6.7 m、天端幅 4.8m、表裏のり勾配はともに 1:2 で、裏のり面には小段を有し、高水敷幅は約 70 mである。天端にはアスファルト簡易舗装、のり面は植生被覆が施され、川表側には高水護岸が施されている区間がある。

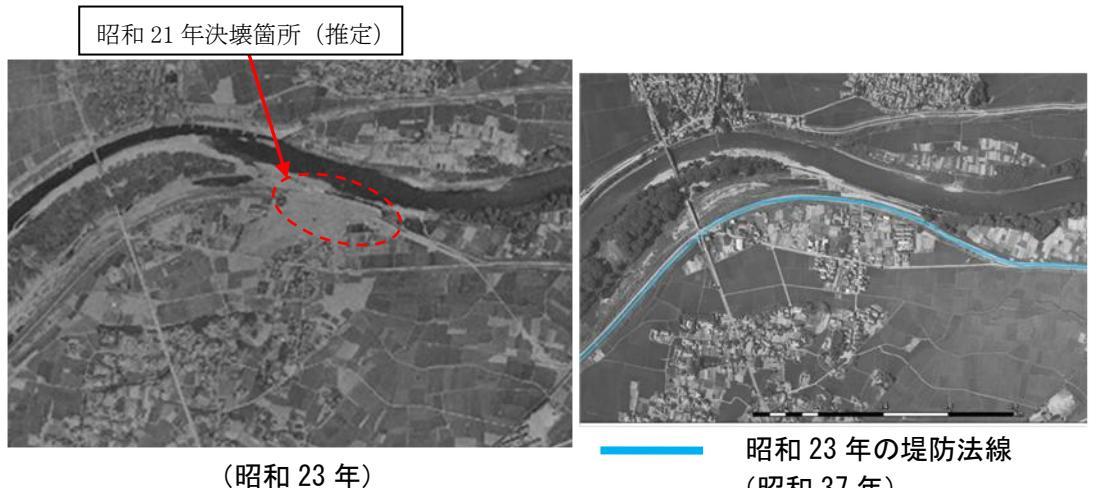
図 4.4.2 左岸 16.0k 付近航空写真

図 4.4.2 に示す航空写真によると、堤防法線は昭和 23 年と昭和 37 年では変わっておらず、後述する堤防の土質構成を踏まえると、現状の堤防は旧堤防を堤内地側に拡幅・嵩上げしたものと 考えられる。なお、今回被災した箇所の下流では、昭和 21 年の前線豪雨により堤防決壊が生じ ている。

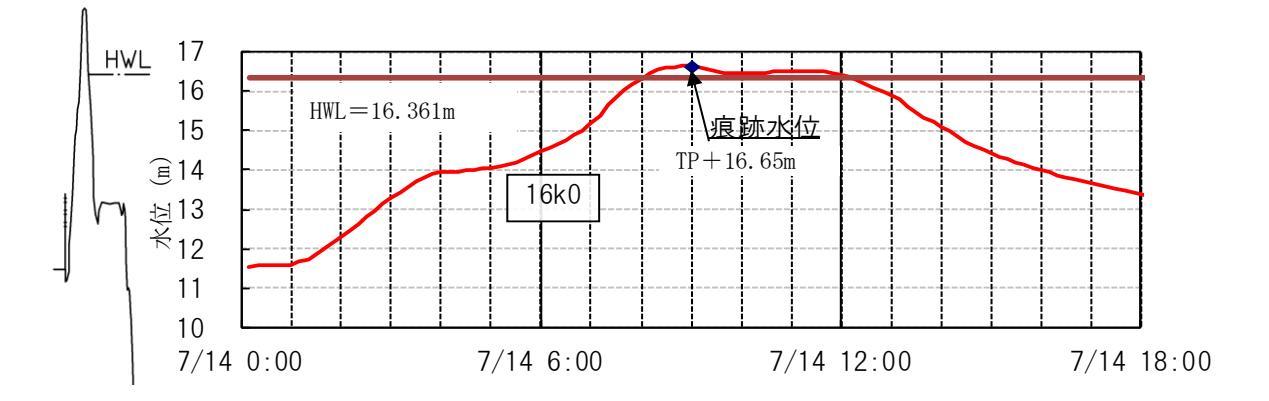
図 4.4.4 今次出水の 16.0k 地点における河川水位ハイドログラフ(不定流計算値)

図 4.4.4 に 16.0k 付近の河川水位(不定流計算による推定値)を示す。計画高水位(HWL)を 4 時間程度超過したと推定される。痕跡水位は 16.65mであり、計画高水位(HWL)を 30cm 程度上 回っていた。

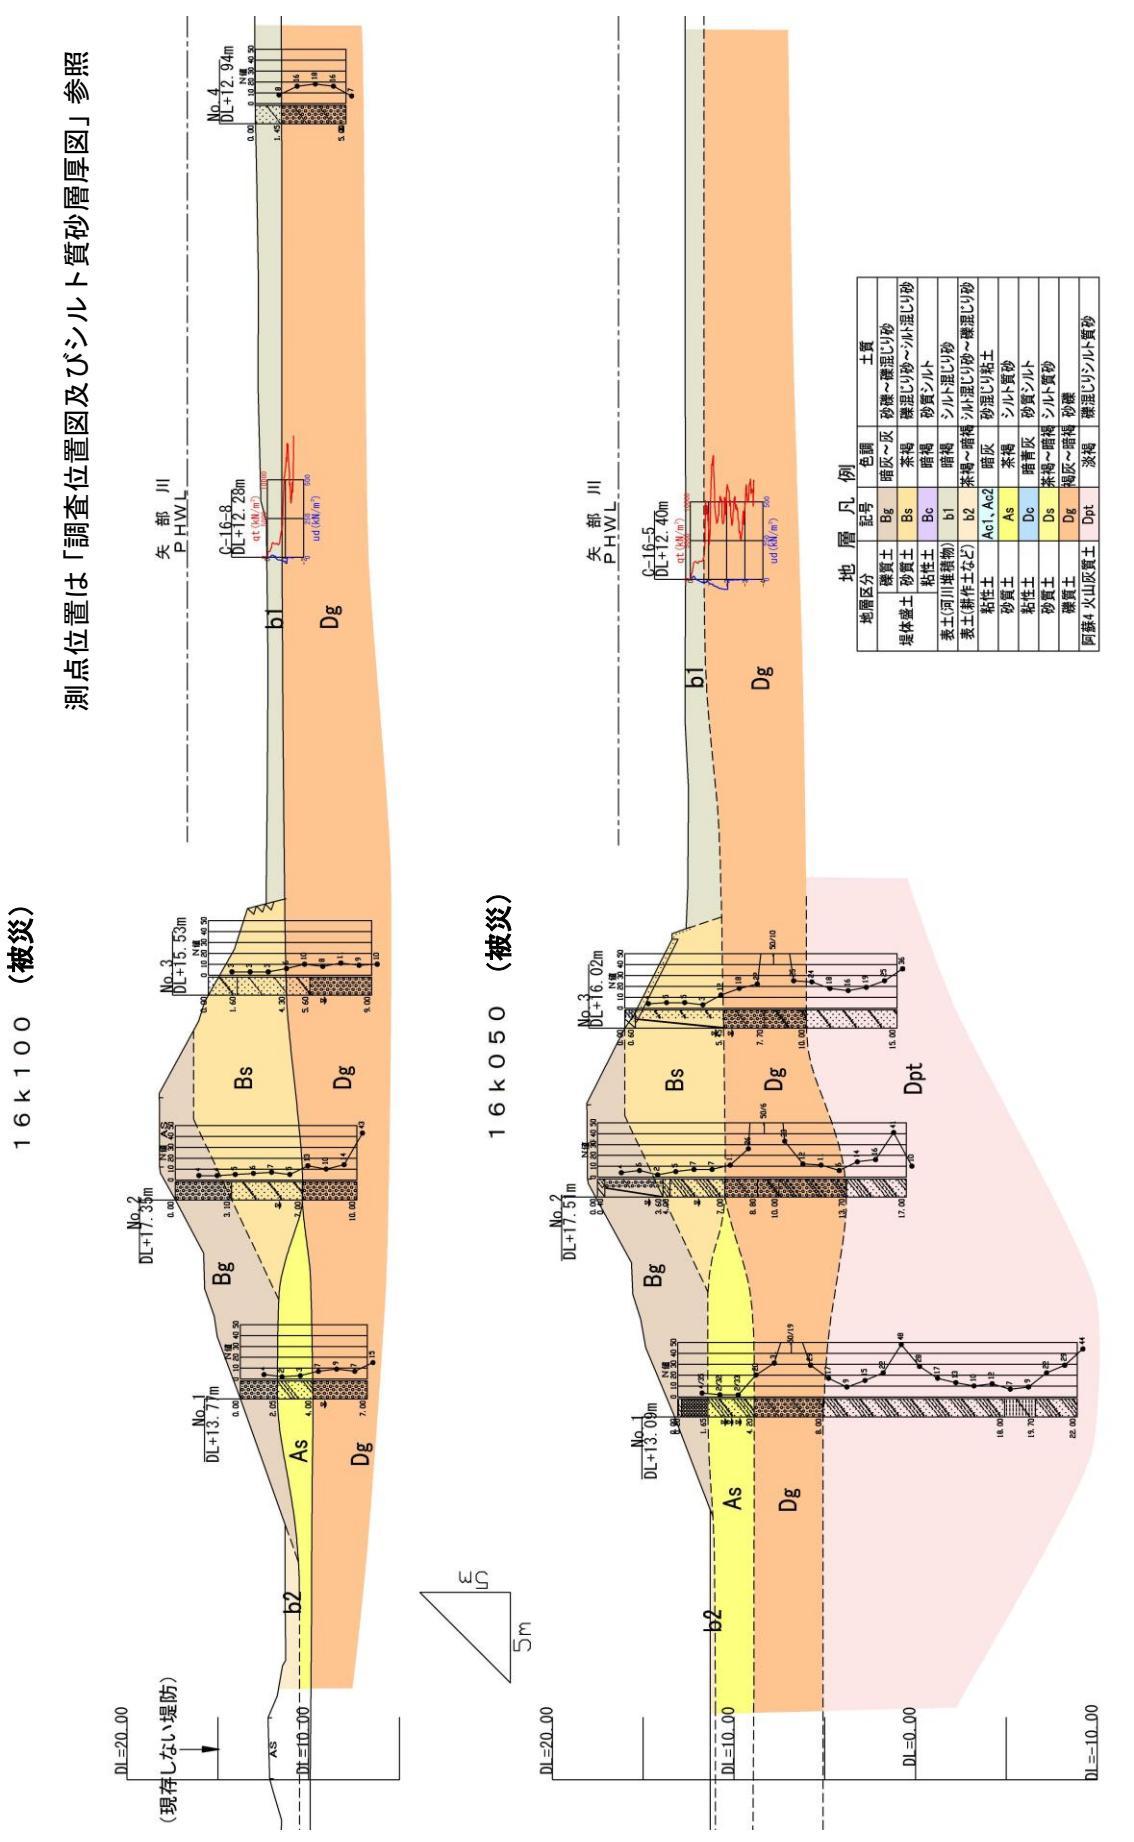
図 4. 4. 11 推定地層断面図(左岸 16. 0k 付近)(被災断面)

・ 堤体は、図 4.4.10~4.4.13 に示すように、砂質土主体の旧堤防(Bs 層)を堤内地側へ礫質 土(Bg 層)により嵩上げ・拡幅したものと考えられる。
