矢部川堤防調査委員会 報告書

平成 25 年 3 月

矢部川堤防調査委員会

矢部川堤防調査委員会報告書

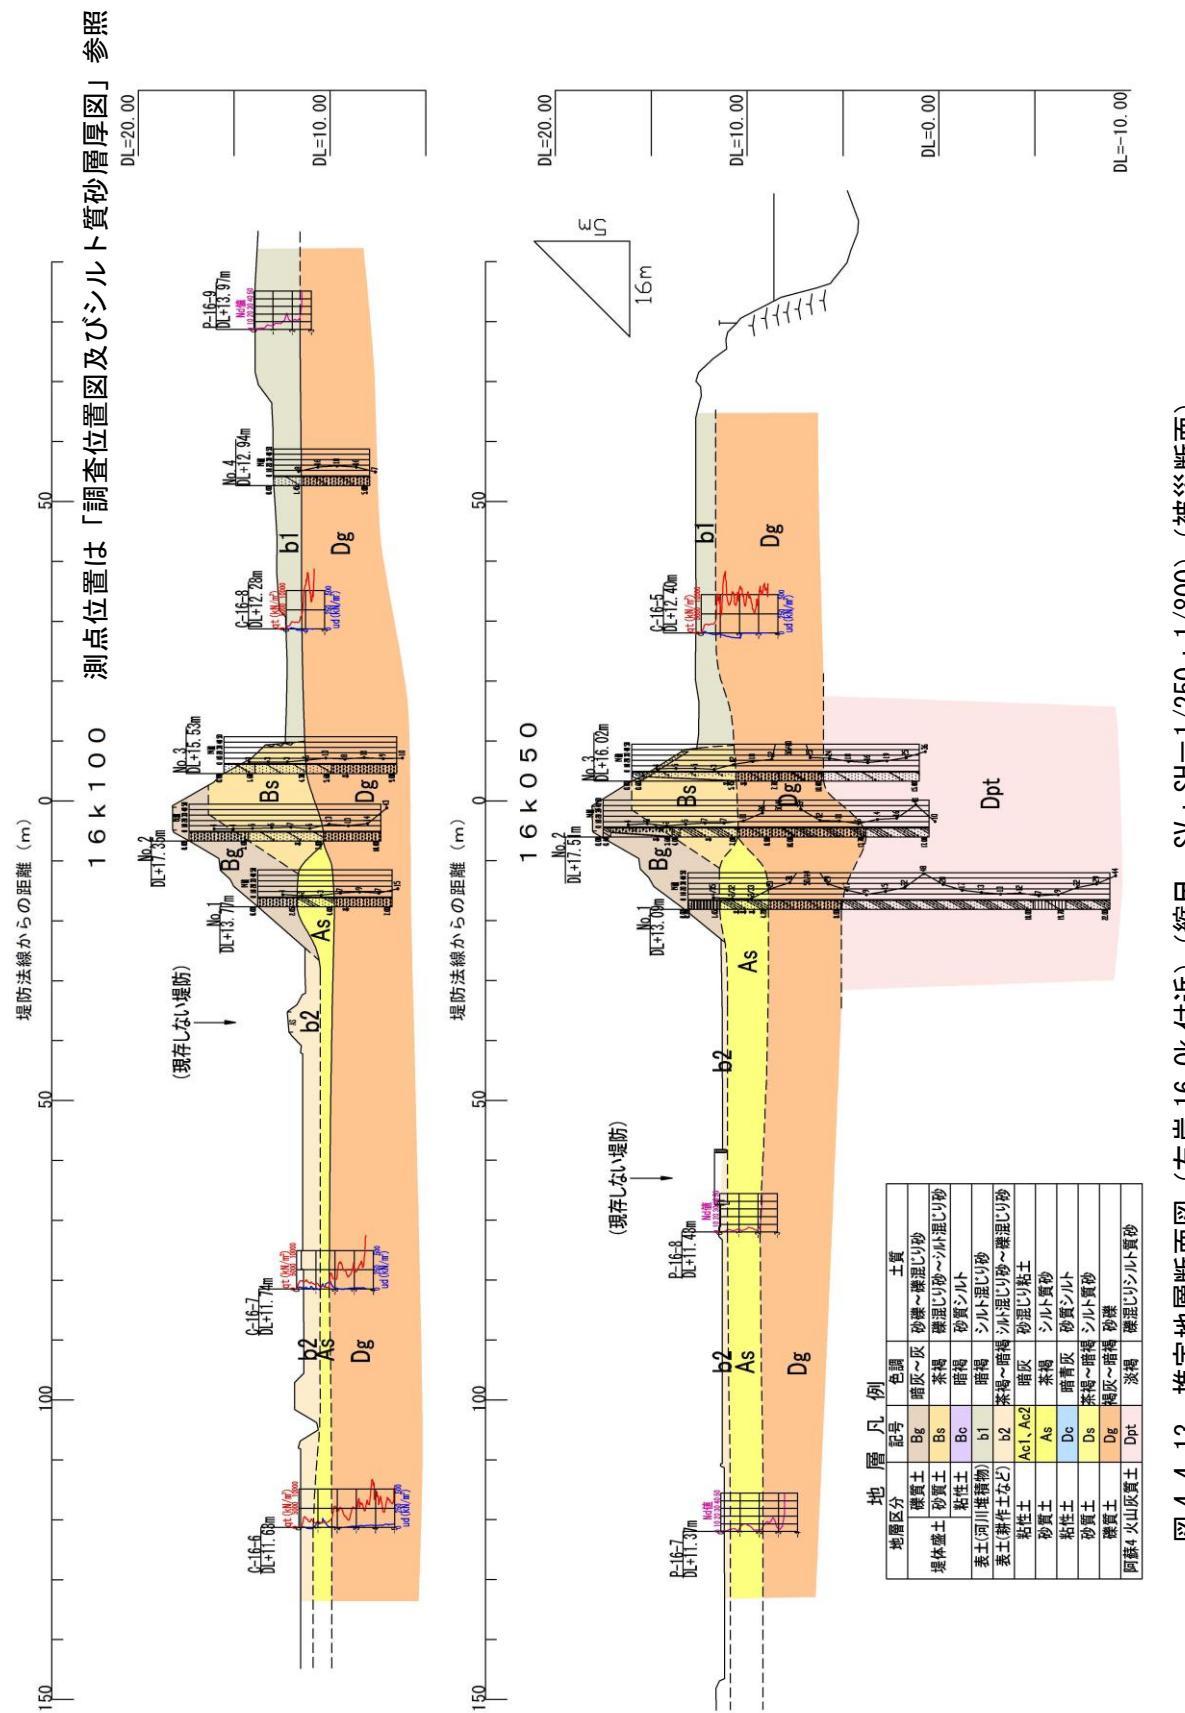
推定地層断面図(左岸16.0k付近)(縮尺 SV:SH=1/250:1/800)(被災断面) **翌 4. 4. 13**

基礎地盤には、堤防を横断する形で河岸から堤内地に連続して厚さ約 5m の透水性の高い砂礫 層(Dg 層)が分布し、その上部に 2~4m 程度の厚さで透水性の低いシルト質砂層(As 層)及び 耕作土層(b2 層)が分布していた。このシルト質砂層は、堤防裏のり面下部で止まっており、 堤防表下部及び高水敷では見られない。また、堤体は、砂質土の旧堤防を堤内地側に砂礫質土に より拡幅・嵩上げが行われた。

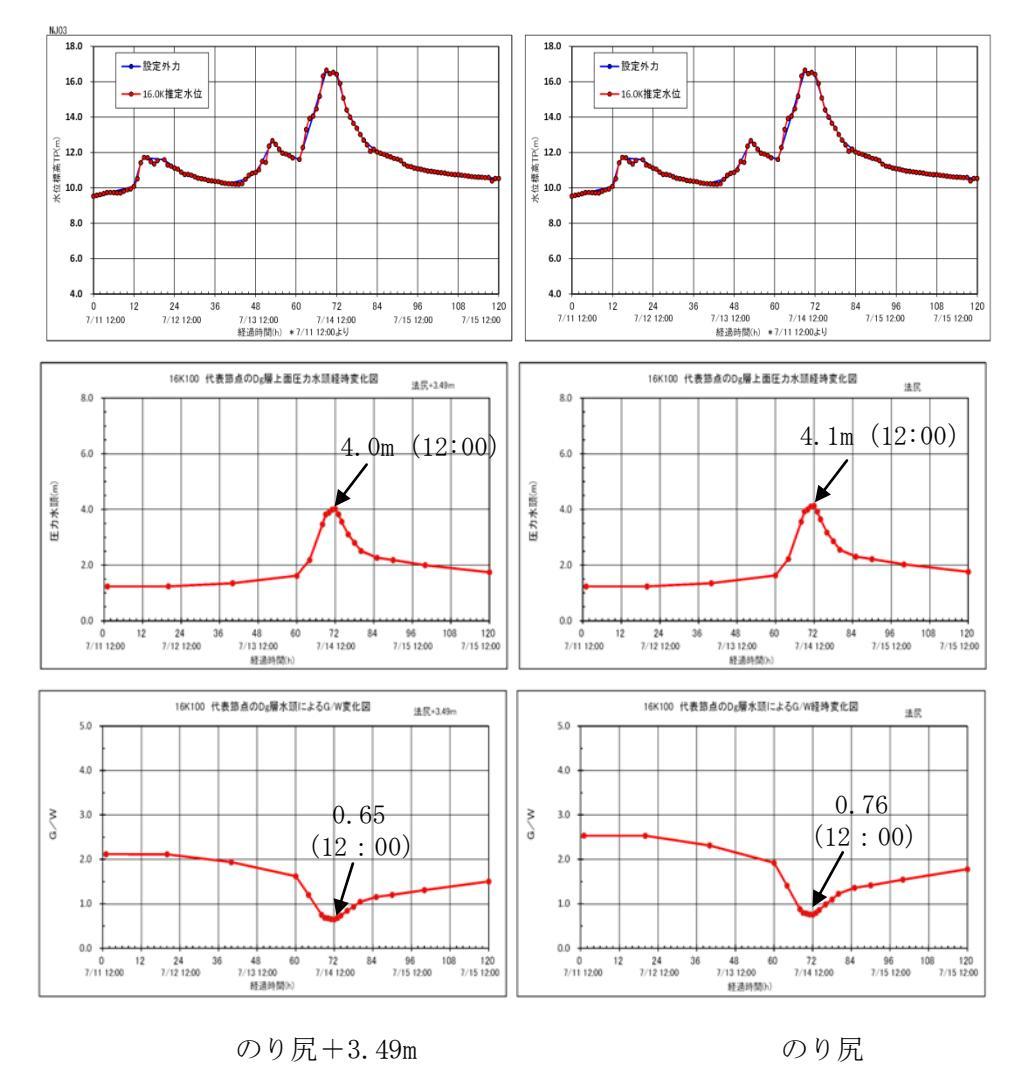
図 4.4.17 左岸 16.100k 測線 圧力水頭、G/W経時変化(Dg 層) ケース7

- ・16.100kは被災箇所内の上流に位置する断面である。土質調査結果から得られた平均的な土 質定数を用いたケースでは、図4.4.17に示すように、堤防を横断して河岸から堤内に分布 する砂礫層(Dg層)における圧力が河川水位の上昇とともに上昇し、堤防裏のり尻+3.49m の位置でみると河川水位が低下し始める7月14日12時に最大値を示し約4.0mの圧力水頭 となり、G/Wは0.65となる。なお、砂礫層に作用する圧力が砂礫層上部の被覆土層(透水性 の低いシルト質砂層(As 層)及び耕作土層(b2 層))の荷重を越えるのは、最大値となる 約5時間前からである。
- ・ 浸透による堤体のすべり破壊に対する安全率(Fs)は、図 4.4.19 に示すように、通常堤防 が有すべき Fs1.2 以上を満足している。
- ・上記の堤防モデルにおいて、裏のり尻付近に噴砂による穴(噴砂口)が生じたと仮定し、 浸透流解析を実施した結果(ケース9)の流速ベクトルは図 4.4.21 のようになった。図 4.4.22①より 12 時(経過時間 72 時間)前後でみると、噴砂口下の Dg 層上部の解析流速(見 かけの流速)を間隙率で換算した実流速は 3.9×10⁻²~4.9×10⁻² cm/s となる。この流速は、 粒径と限界流速との関係図(図 4.4.22②)に示した中島他の関係に基づけば、粒径 0.2mm 程度以下の土粒子を流動できる大きさである。このことから、Dg 層を構成している土粒子 のうち 0.2 mm程度以下の土粒子が噴砂口から流出し、Dg 層の空隙が進行したことが示唆さ れる。

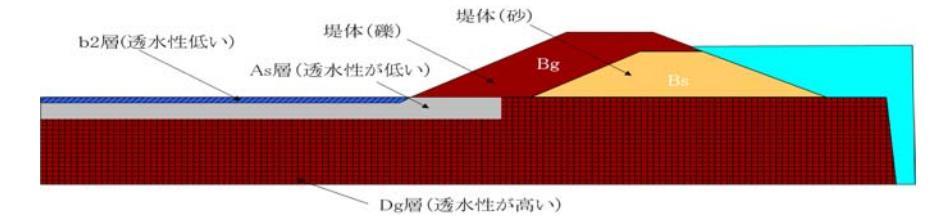
・ 河川水位の上昇とともに、基礎地盤砂礫層における圧力が大きくなる。

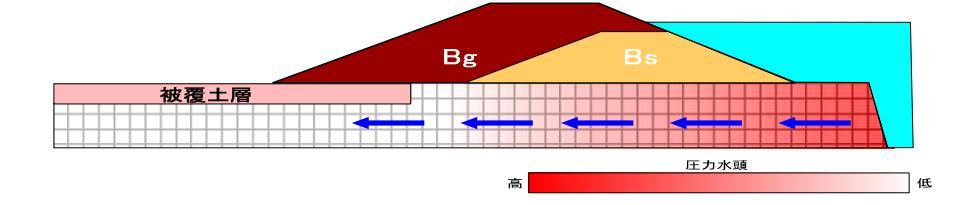
・ 基礎地盤砂礫層の圧力水頭がのり尻部の上載荷重(透水性の低いシルト質砂層及び耕作土 層の重量)を上回り、盤ぶくれ及び漏水・噴砂が生じたものと考えられる。

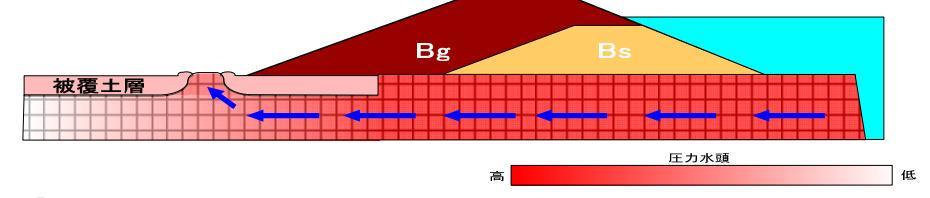
・ なお、噴砂に伴い、砂礫層の細粒分がシルト質砂層の粒子を巻き込んで流出し、空隙が発生・進行したものと推察される。

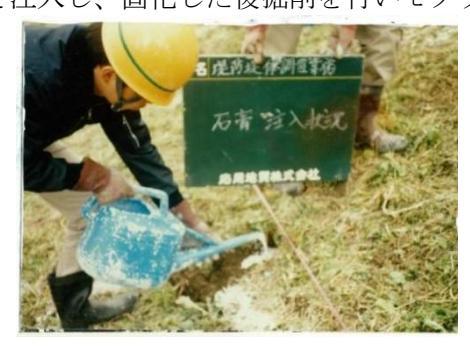
モグラ穴への石膏注入状況

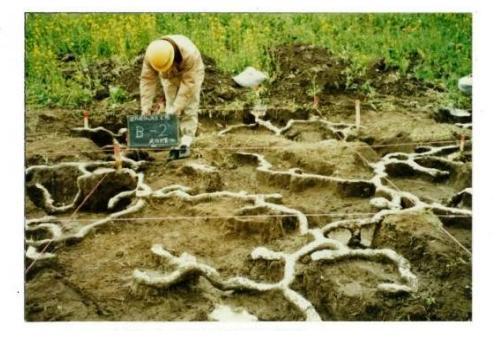
表土はぎとり後のモグラ穴の状況

- ・モグラの穴は堤防表面より50cm程度の深さまでに多く分布している。
- ・モグラの穴の大きさは、直径4cm~5cm程度で縦横に走っており、立体交差している箇所もある。
- ・モグラの穴は比較的やわらかい粘土質砂の堤防表土にあり、堤防の中のシルト質粘土にはモグラの穴は分布していない。
- ・モグラが主食とするミミズは植物根に多く集まることから、モグラ穴も堤防表土に多く分布する。

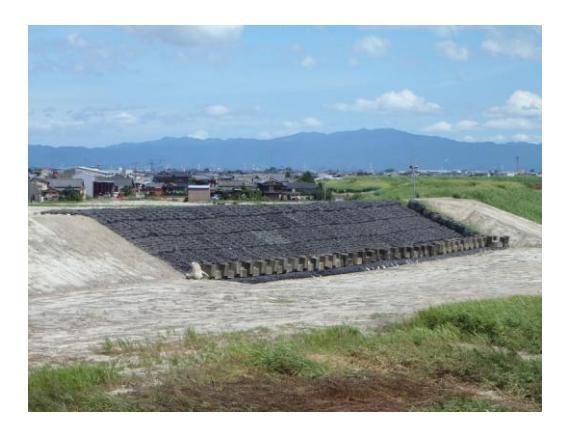
決壊延長:約50m 岩砕(埋め戻し材) :約11千m3 根固ブロック:約270個(2t~5t) 法覆工:約1,600m2

写真 6.2.1 緊急復旧完了状況

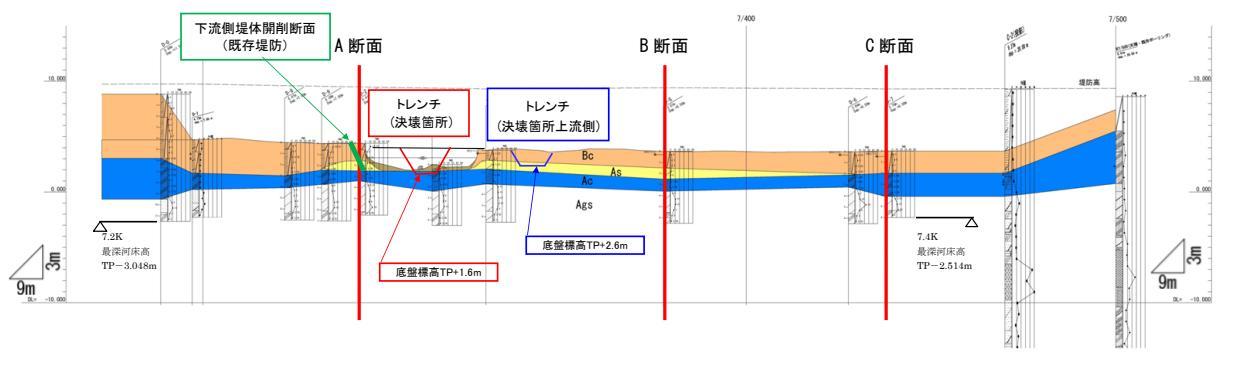
図2 トレンチ調査位置(縦断図)

※図2のA、B、C 断面とは、図4.2.15 に示す堤防土質横断図の測位線を示す。 ※図2は図4.2.16のD-D 縦断図をベースとしている。

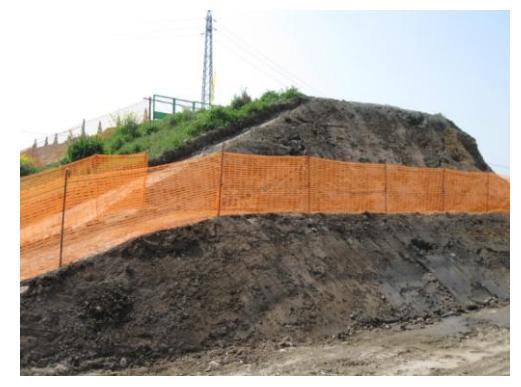
写真3 下流側の堤体開削断面

・下流側の堤防開削部は、応急復旧工事の盛土が撤去されており、既設堤防の土質を確認する ことができた。(写真 3、4)

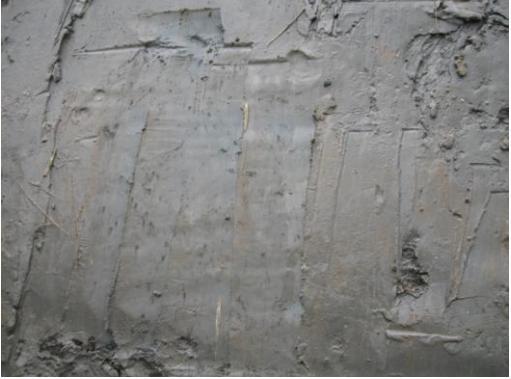
- ・堤体の開削断面の表面は写真 5 のように、全体が均質な粘性土で、水を透しにくい地質であることが確認された。
- ・堤体には、モグラ等の穴はなかった。

写真5 堤体開削断面の表面

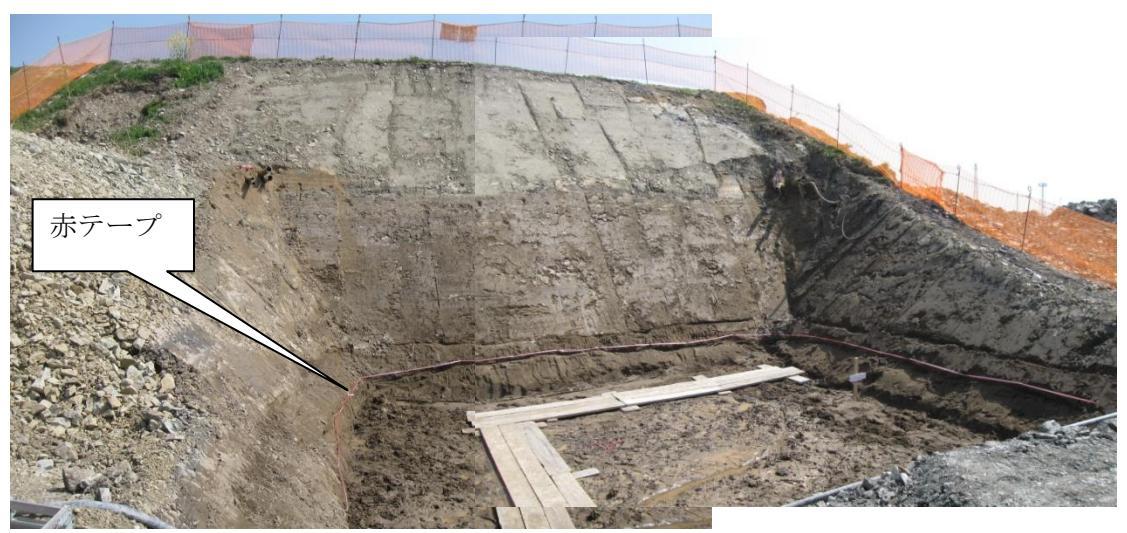
・決壊箇所上流側の堤体(川裏側)と被覆土層を開削し、基礎地盤の状況を調査した。 (写真 6)

写真6 決壊箇所上流側の開削状況

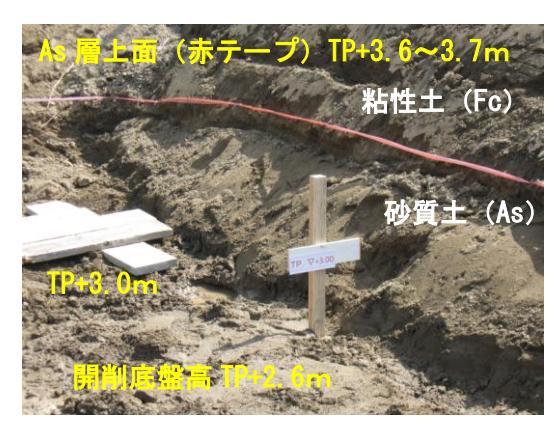
- ・赤テープより下は砂層(As 層)であることが、また、赤テープより上は被覆土層の粘性土(Fc 層)で、その上に堤体の粘性土(Bc 層)が確認された。(写真 7、8)
- ・砂層(As層)の上端は測量の結果、TP+3.6~3.7mであった。
- ・砂層(As 層)厚を確認するために、さらに掘り下げたところ、TP+1.8mで粘土質シルト層(Ac 層)が確認され、砂層(As)の厚さは測量の結果、1.8~1.9mであることが確認された。(写 真 9~11)
- ・パイピングの要因となった砂層(As 層)が粘性土層(Fc 層、Ac 層)で挟まれた状態が確認された。
- ・現地確認時にバックホウによりトレンチ掘削を行ったところ、砂層(As層)から不圧地下 水が浸み出し、水と一緒に砂の粒子も流失する状況が確認され、パイピングの前兆現象と同 様の現象が確認された。また、砂層(As層)を挟む粘性土層からの地下水の浸み出しは確認さ れなかった。なお、確認時は、大潮の満潮時であった。(写真 12)

写真7 砂層(As 層)と粘性土の状況

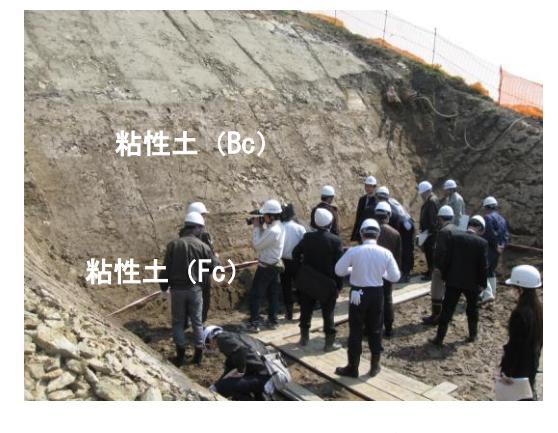
写真8 砂層(As 層)と粘性土の確認状況

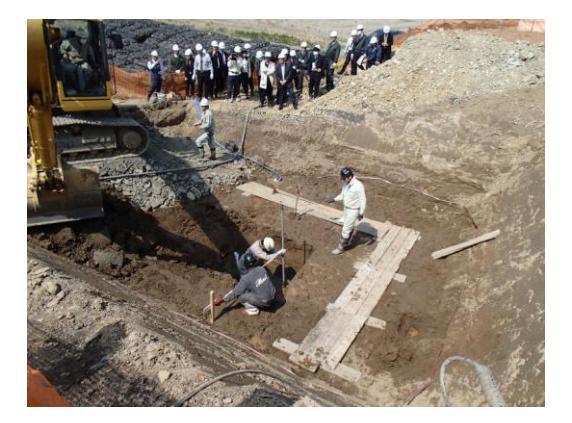
写真9 As 層下の Ac 層を確認

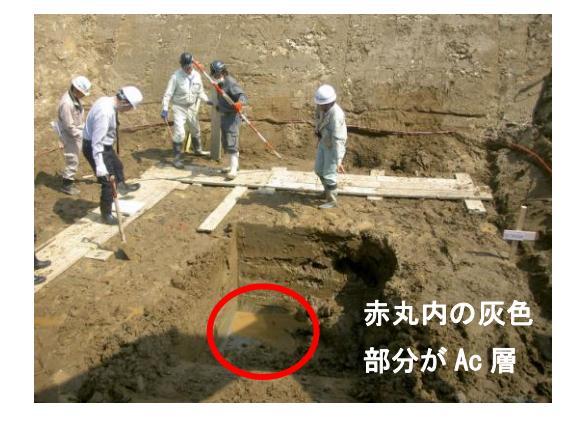
写真11 掘削後のトレンチの状況

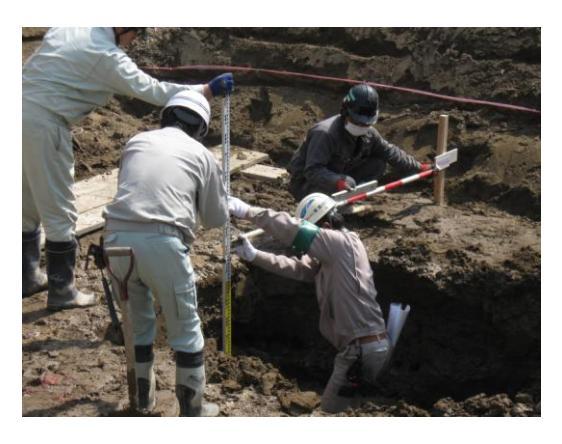
写真10 As 層厚の確認状況

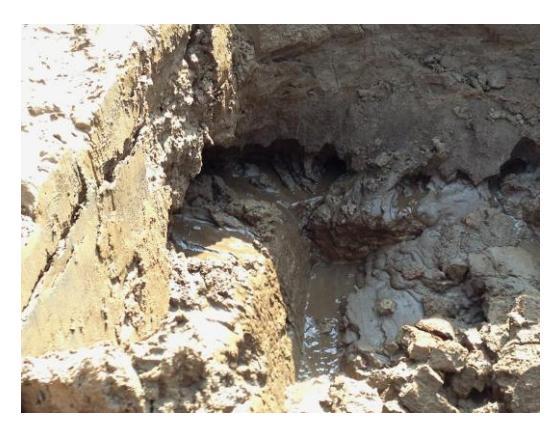
写真 12 As からの不圧地下水の浸み出しと 砂の粒子の流失状況
(2) 決壊箇所の基礎地盤の状況

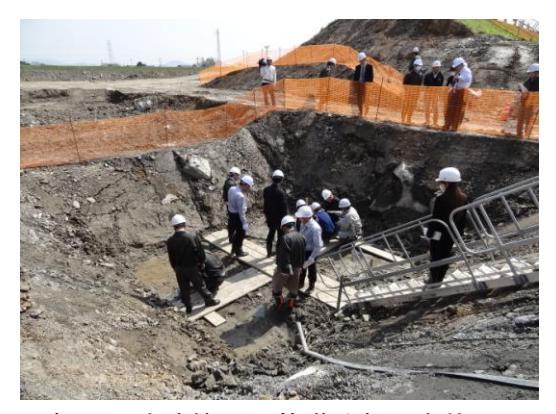
- ・決壊箇所において、基礎地盤の状況を調査した。(写真13)
- ・応急復旧工事で投入した根固ブロックや岩砕による堤防を撤去すると、直下に基礎地盤の粘 土質シルト層(Ac 層)が確認された。決壊箇所の落ち堀は、粘土質シルト層(Ac 層)の上面 で洗掘が止まっていることが確認された。
- ・決壊箇所の落ち堀では、砂層(As 層)は流失していたが、決壊箇所上流側と同様に砂層(As 層)が連続していたと考えられた。粘土質シルト層(Ac 層)の上端は測量の結果、TP+1.6m であった。(写真 14)
- ・粘土質シルト層(Ac層)は、有明粘土特有の灰紫色の不純物を含まない均質な粘土であった。
- ・粘土質シルト層(Ac 層)厚を確認するために、さらに掘り下げたところ、TP+0.5m で礫混じり砂層(Ag 層)が確認され、粘土質シルト層(Ac 層)の厚さは測量の結果、1.1mであることが確認された。(写真 15、16)
- ・掘削後も粘土質シルト層(Ac 層)からの湧水は見られず、透水性が低いことが確認された。
- ・礫混じり砂層(Ag 層)は、花崗岩が風化した真砂と類似した石英の粒子を含んだ流径が整った沖積層であった。なお、礫混じり砂層(Ag 層)の地下水は不圧地下水であった。(写真 17、18)

写真13 決壊箇所の基礎地盤調査状況

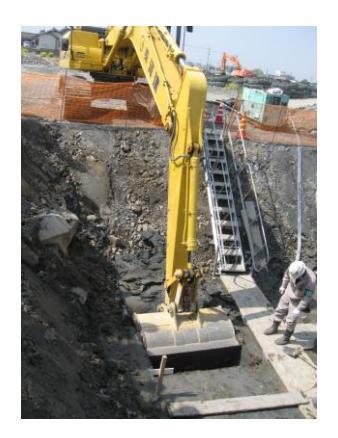
写真15 Ac層の掘削状況

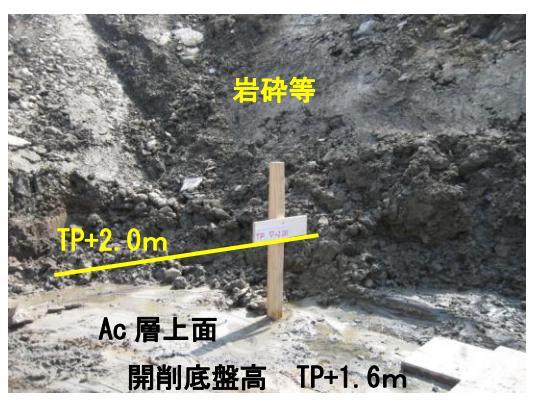
写真 14 Ac 層と岩砕等による盛土の状況

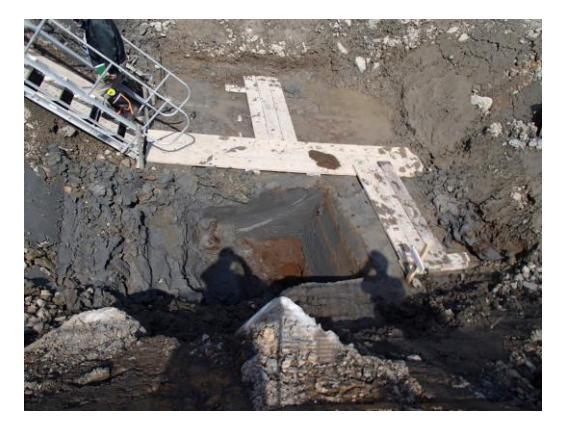
写真 16 Ac 層の下の Ag 層を確認

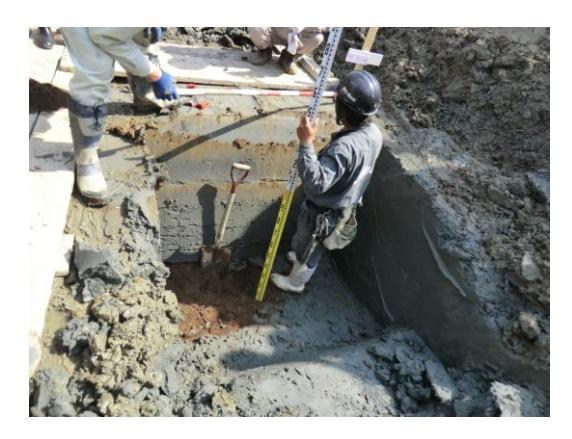
写真 17 Ac 層厚の確認

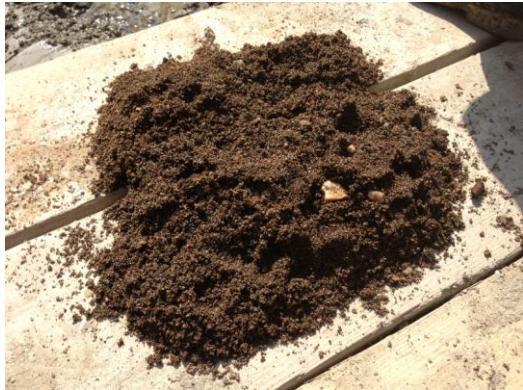
写真18 Ag層のサンプル

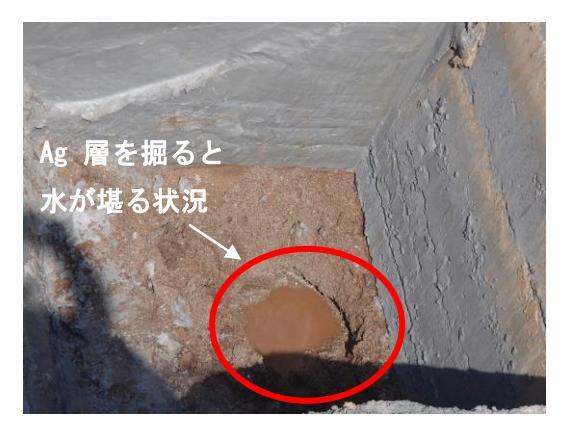
写真 19 Ac 層と Ag 層の状況(Ag 層の地下水は不圧状態)
