# 熊本地震の対応について 【河川事業】

平成28年12月12日

九州地方整備局 熊本河川国道事務所

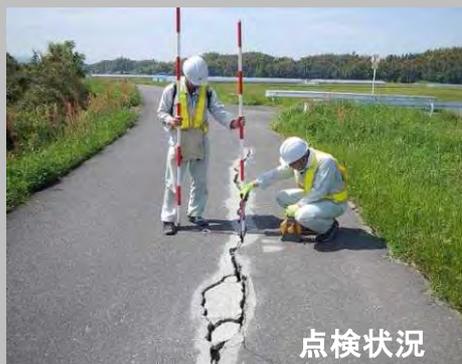
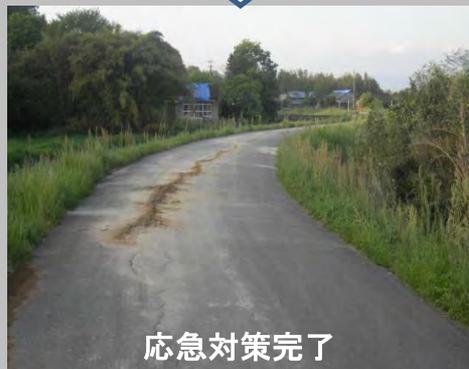
- 緊急点検
- 応急対策

地震発生直後より緊急点検、  
応急対策を実施。

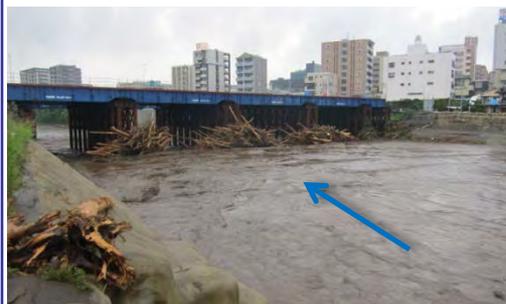
【着手前】

## ○明午橋 流木撤去状況

白川 (明午橋) 完了 (6/23)  
13k800付近

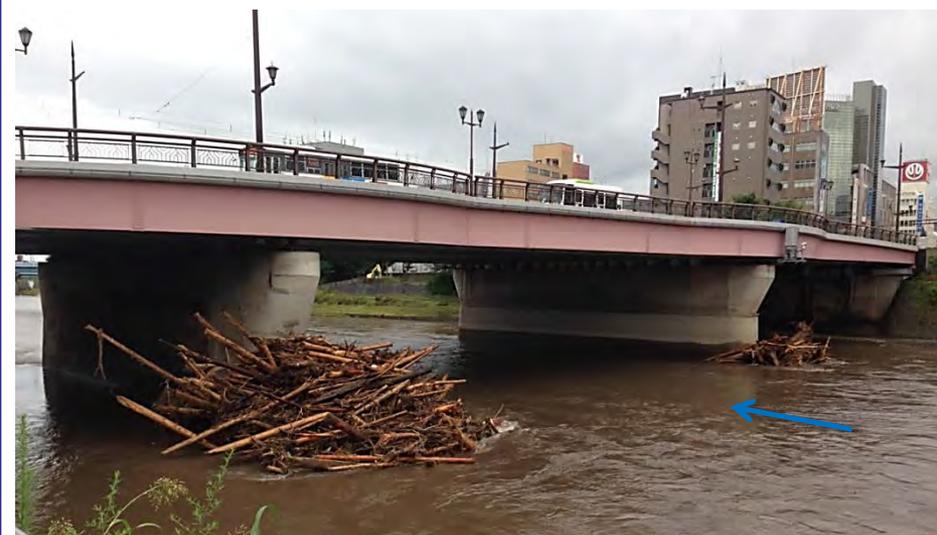
【着手前】

## ○大甲橋 流木撤去状況

白川 (大甲橋) 完了 (7/7)  
13k200付近

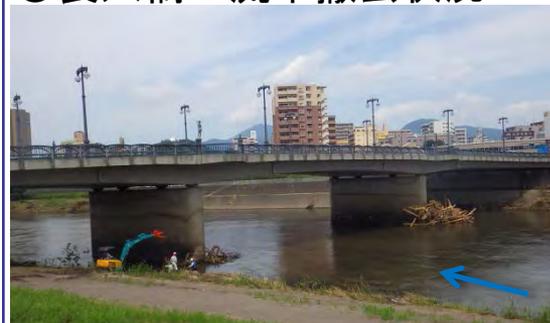
【着手前】

## ○長六橋 流木撤去状況

白川 (長六橋) 完了 (7/21)  
11k800付近
