宮崎海岸侵食対策検討委員会 第12回技術分科会

## Ⅱ. 埋設護岸の変状と今後の対応について

国土交通省・宮崎県

平成27年8月6日

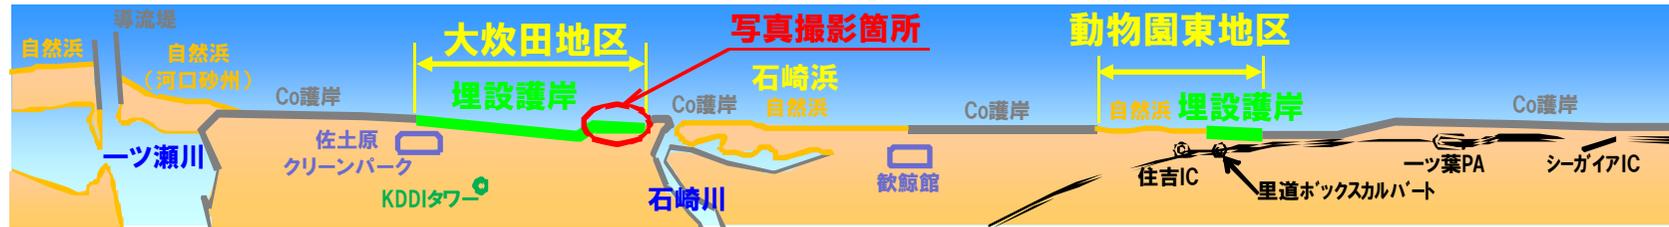
## 2) 大炊田地区の現地状況 台風9号通過前(H27.7.10(金))

○台風9号通過前は、サンドパックは露出していたが、健全な状態であった。

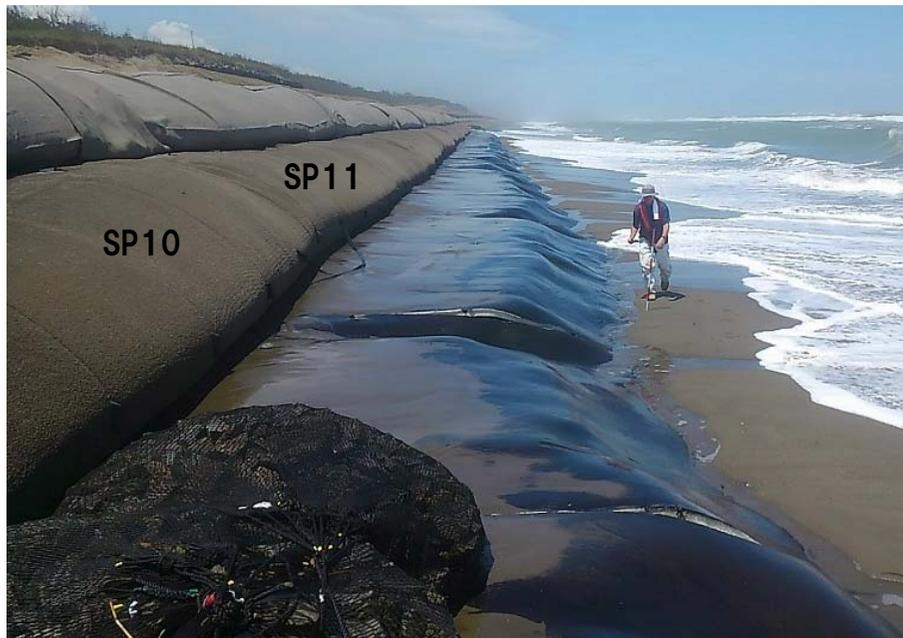
## 2) 大炊田地区の現地状況 台風9号通過後 (H27.7.15(水))

○台風9号通過後は、南部の再設置済み箇所 (SP09～20) でアスファルトマットが露出していた。また、SP09前面ではアスファルトマットの不陸が生じていた。

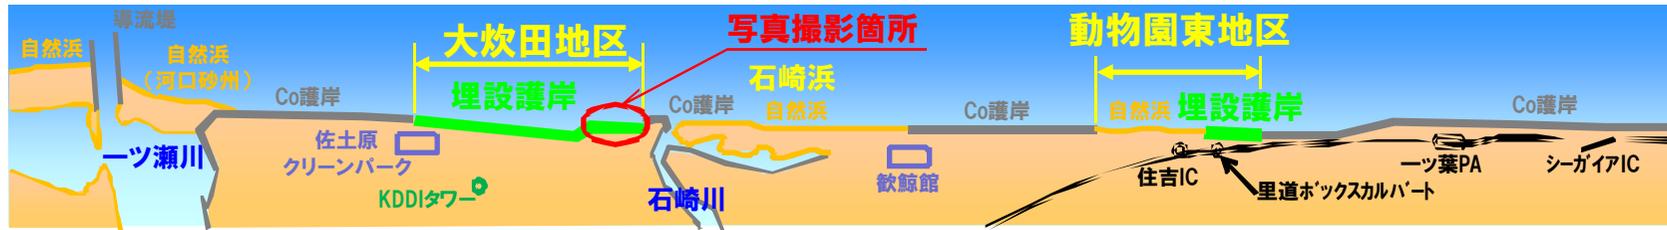
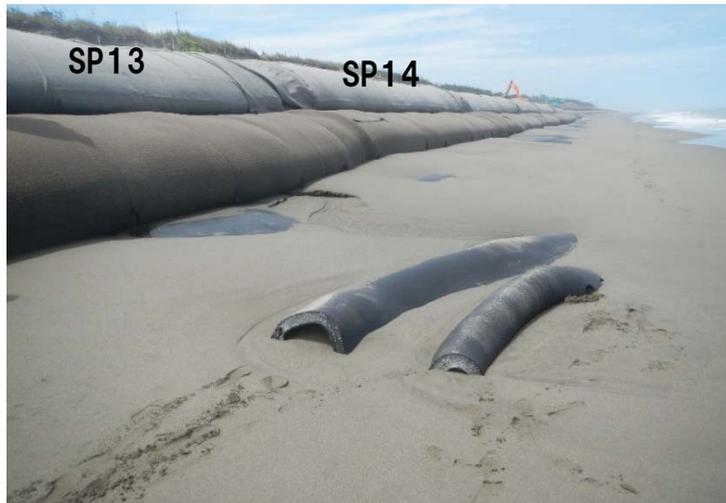
## 2) 大炊田地区の現地状況 台風11号通過後( H27.7.18(土) ) - 20 -

○台風11号通後は、サンドバックに異常は見られなかったが、SP13前面のアスファルトマットに異常な曲がりや確認されるとともにSP10～20のアスファルト不陸が一部見られた。

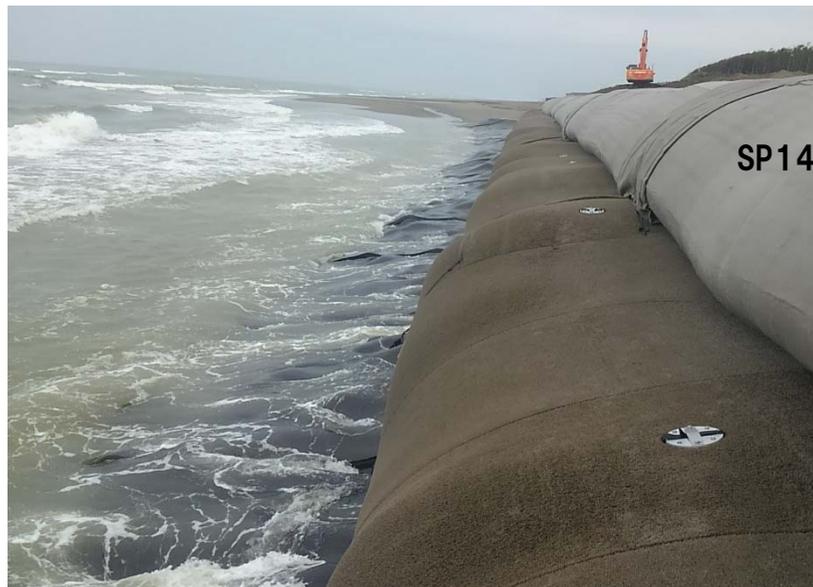
## 2) 大炊田地区の現地状況 台風12号通過後( H27.7.27(月) ) - 23 -

- 台風12号通過後の7月27日では、南部の再設置済み箇所ではアスファルトマットの不陸が大きくなっている。また、アスファルトマットの不陸に伴うサンドバックの変形も大きくなっていた。
- マット前面水深が深くなっている様子が伺えた。

- 特にSP10は上段サンドバックも大きくうねるほど、下段サンドバックが変形していた。

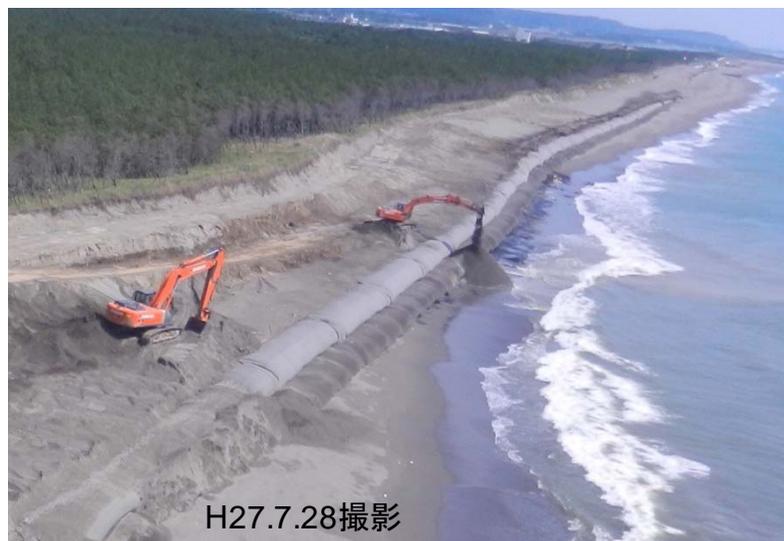
H27.7.28撮影

● SP10～15付近のサンドパックの海側に土砂を投入(合計7,150m<sup>3</sup>)

- ・台風11号通過後(7/22～24) 2,000m<sup>3</sup>
- ・台風12号通過後(7/27～8/3) 5,150m<sup>3</sup>

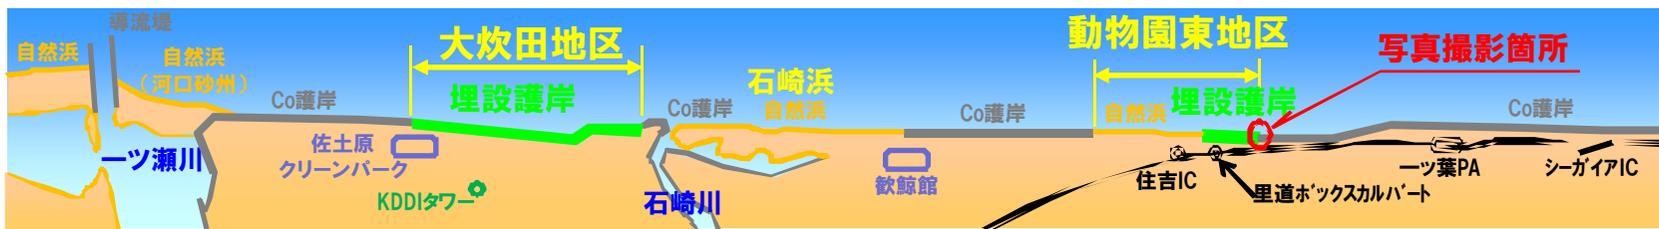
### 3) 動物園東地区の現地状況 台風9号通過後 (H27.7.11(土)) - 30 -

- 平成27年の台風9号通過時では、北部のサンドバック(SP01～05程度)が上下段ともに露出し、前面のアスファルトマットも露出していた。
- ただし、サンドバック、アスファルトマットともに変状は見られなかった。

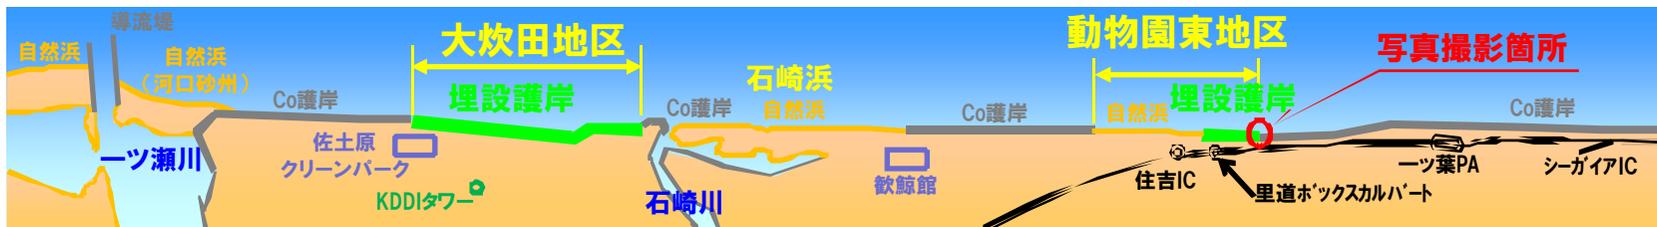
### 3) 動物園東地区の現地状況 台風9号通過後 (H27.7.13(月)) - 31 -

- 台風9号通過後では、南部のアスファルトマット(SP01~02程度)の不陸および下段海側サンドバックのうねりが確認された。
- 南端の袋詰玉石も最下段が破損・流出した。

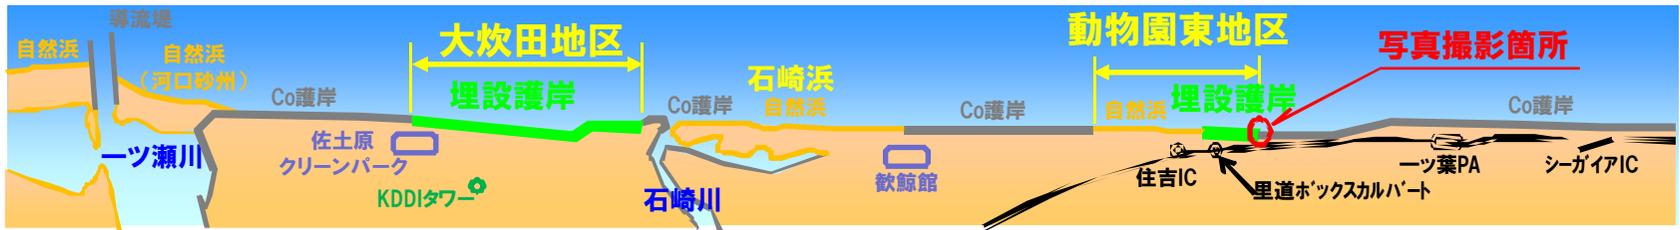
### 3) 動物園東地区の現地状況 台風9号通過後( H27.7.14(火) )

○北部のアスファルトマットの不陸・先端露出範囲が拡大するとともに、SP02の下段海側サンドバックが損傷し、中詰めの砂が流出した。

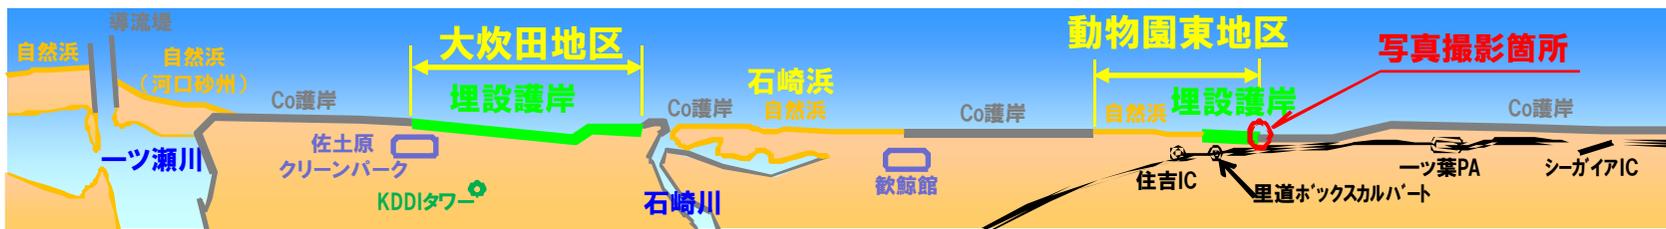
### 3) 動物園東地区の現地状況 台風9号通過後 (H27.7.15(水))

○北部のアスファルトマットの不陸・先端露出範囲がさらに拡大した。

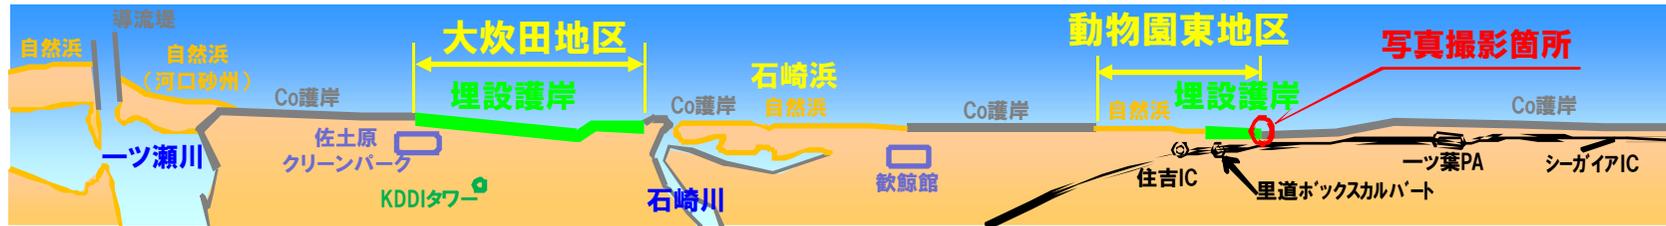
### 3) 動物園東地区の現地状況 台風11号通過後 (H27.7.17(金)) - 34 -

○台風11号の通過後では袋詰玉石はほぼ全壊した。また、SP04の下段海側の損傷が推定された。

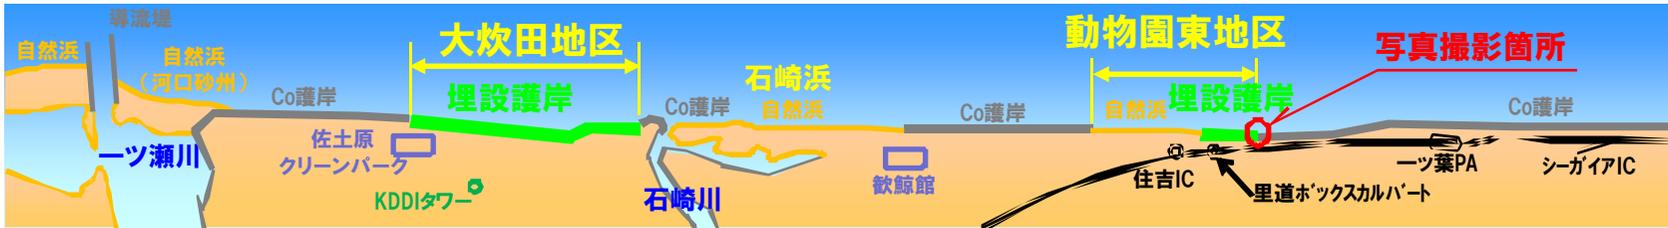
### 3) 動物園東地区の現地状況 台風12号通過後 (H27.7.27(月)) - 36 -

○サンドバックSP02,04の上段が大きく海側に傾いた。また、アスファルトマットの露出範囲も北側にやや広がった。ただし、南端に土砂投入を実施したこともあり、大きく損傷が進行しなかった。

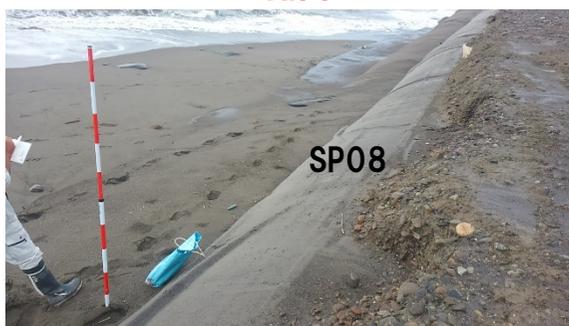
SP08より南側: H27.7.27撮影

アスファルトマットの露出

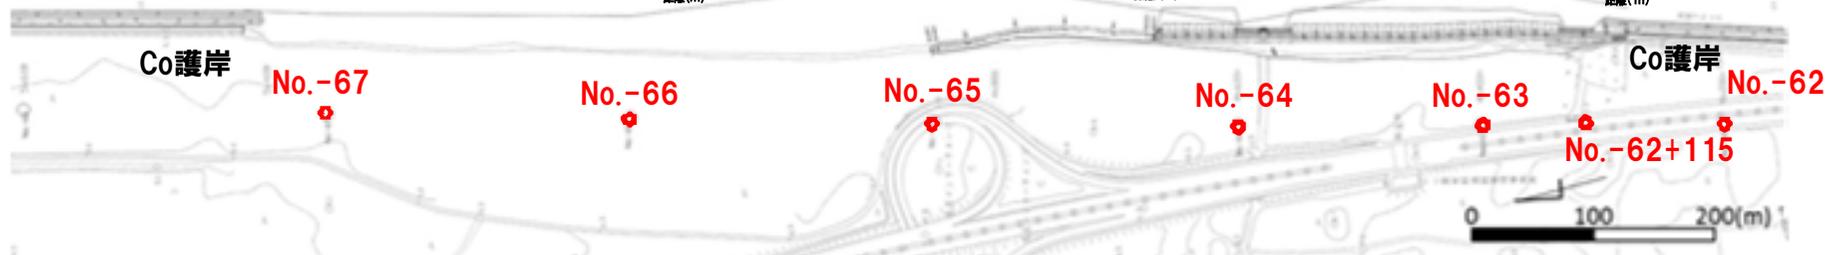
H27.6～7.18(台風11号通過後)～7.29(台風12号通過後)

○バー・トラフの変化はほとんど生じていないが、Co護岸前面のNo.-62～No.-63の間では、沖合のバーが縮小傾向であった。

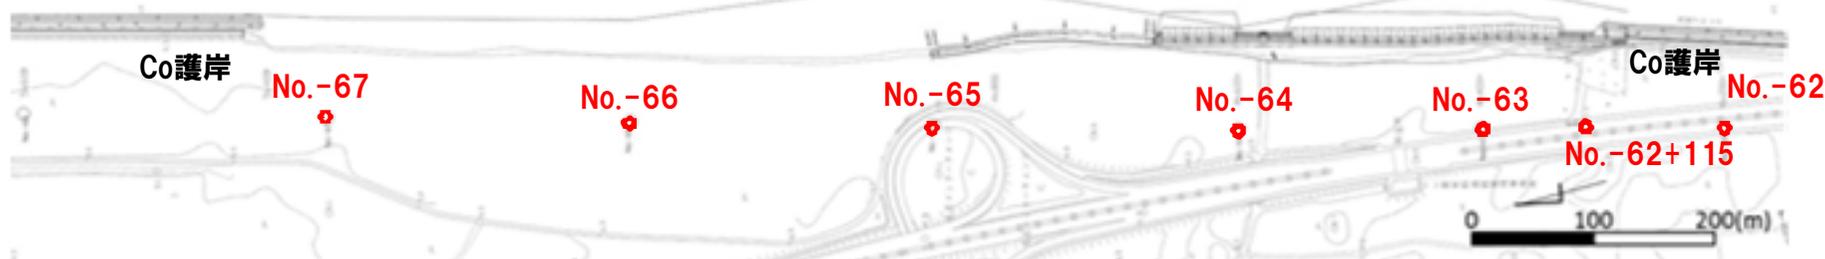
H27.6～7.18(台風11号通過後)～7.29(台風12号通過後)

○台風前(H27.6)と比較して汀線付近は侵食もしくは変化なしである。サンドバック設置箇所(No.-63やCo護岸前面のNo.-62)では5m程度の低下が生じた。

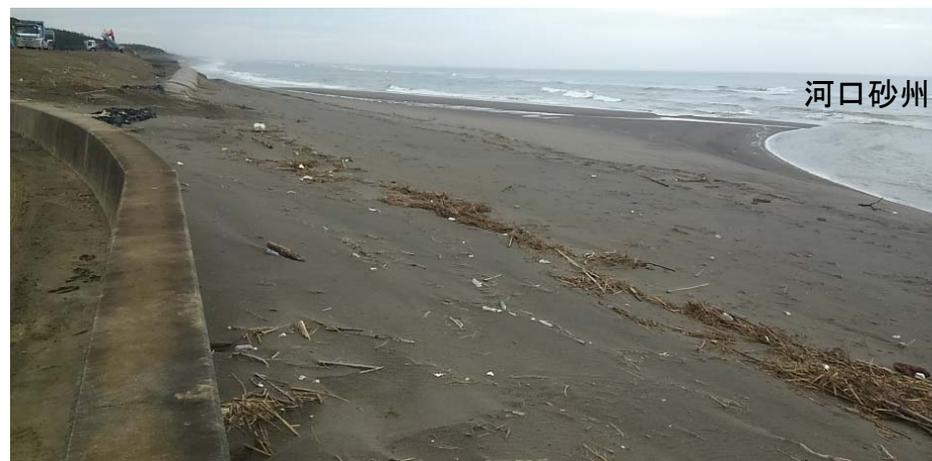
H27.7.27撮影

大炊田地区南端の河口砂州の状況

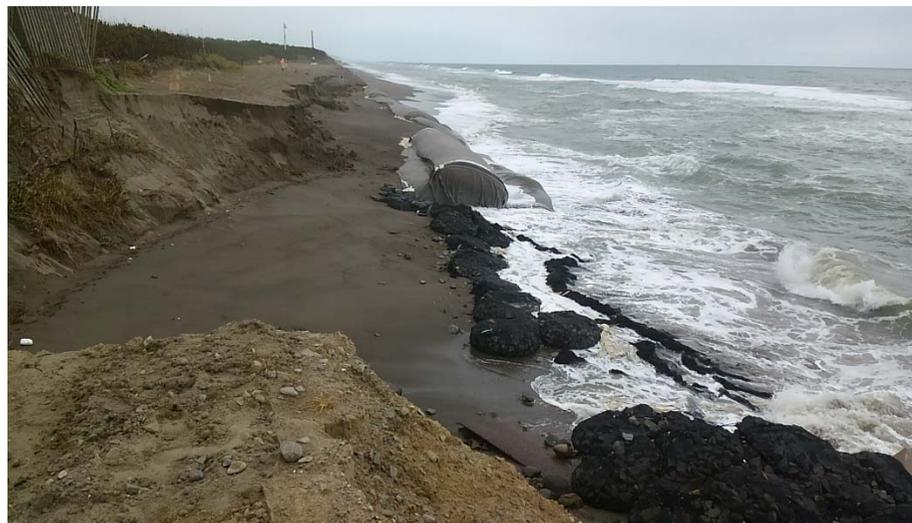
H27.7.27撮影

動物園東地区の南側のCo護岸前面の状況
