宮崎海岸侵食対策検討委員会 第13回技術分科会

I. これまでの検討状況と平成27年の外力・現地状況

国土交通省・宮崎県
平成27年10月2日

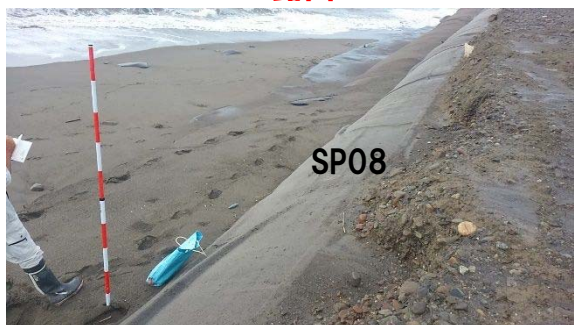
SP08より南側: H27.7.27撮影

アスファルトマットの露出

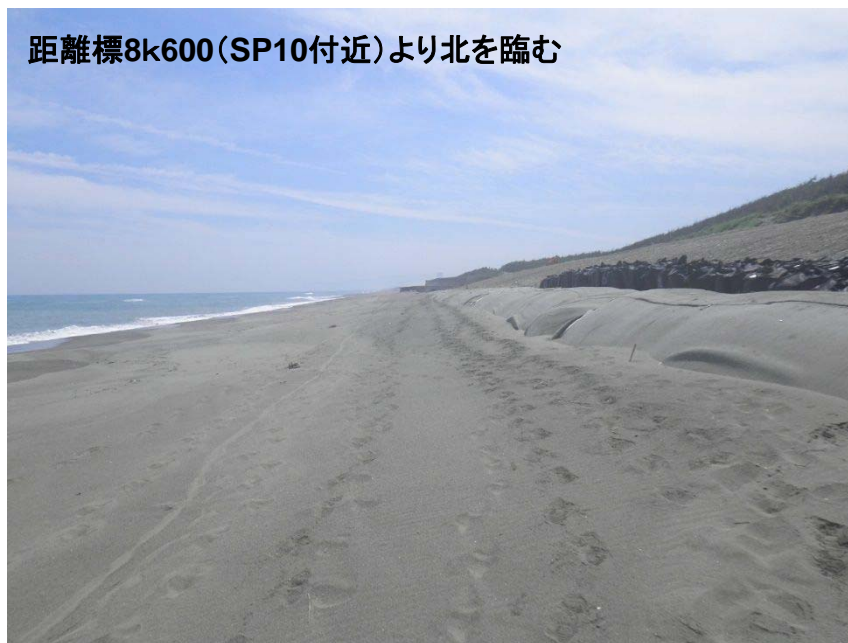
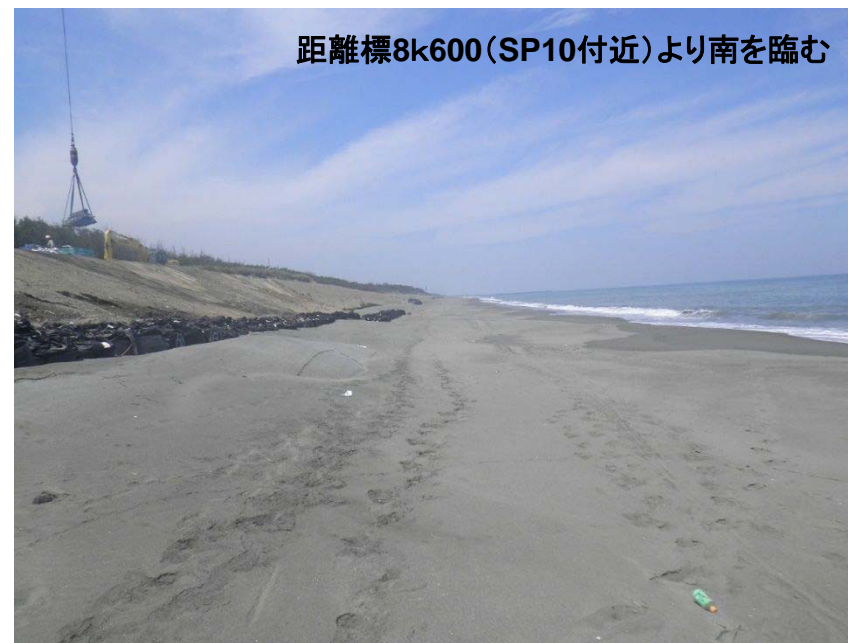
3) 現地の状況 ①大炊田地区 台風通過前(H27.5.27)

○台風通過前の5月には広い砂浜が形成されていた。

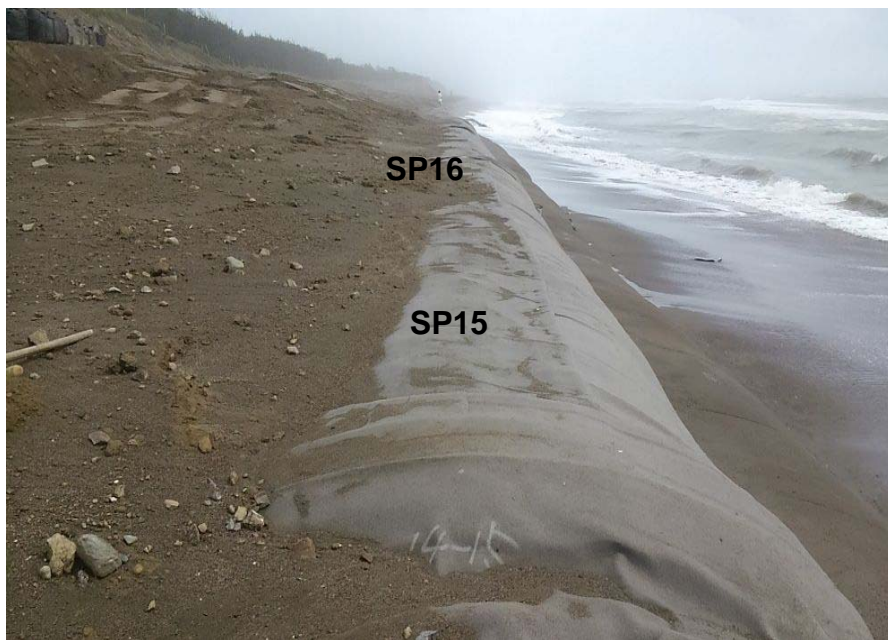
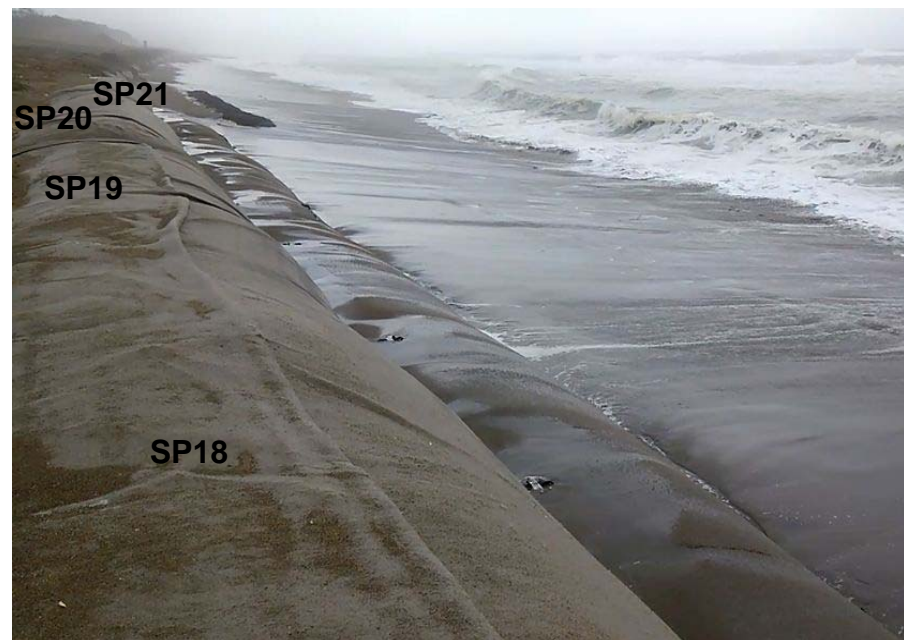
3) 現地の状況 ①大炊田地区 台風9号通過中(H27.7.10)

○台風9号通過中は、サンドバックは露出していたが、健全な状態であった。

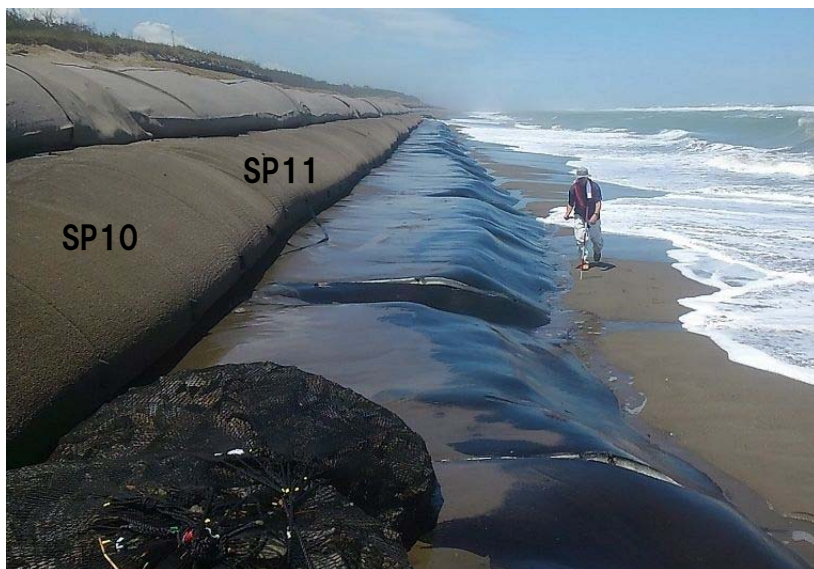
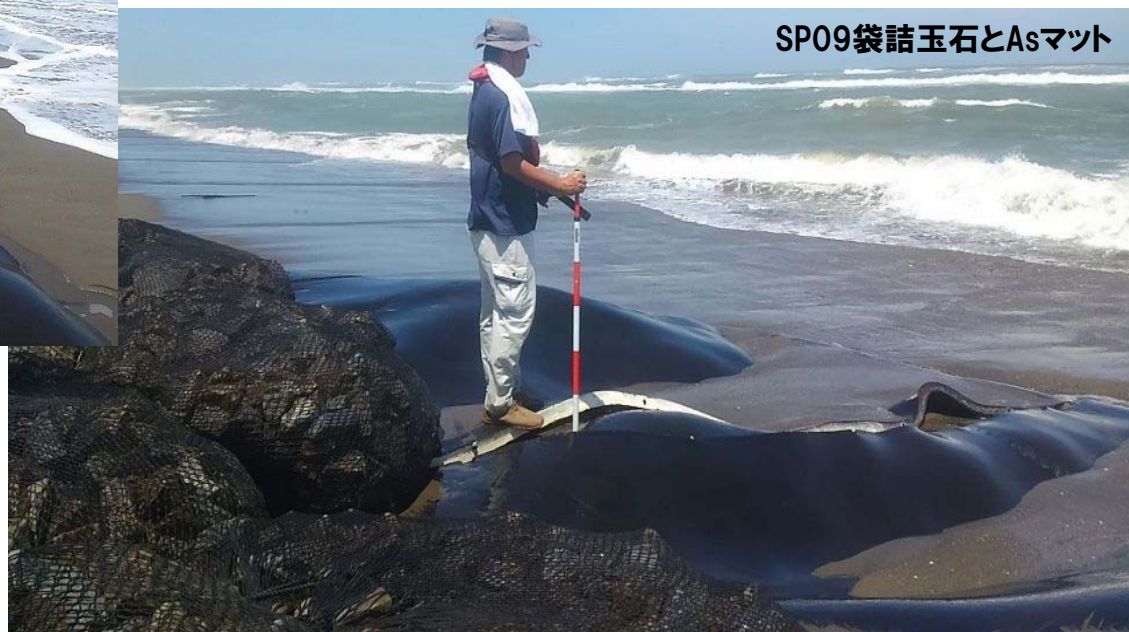
3) 現地の状況 ①大炊田地区 台風9号通過後(H27.7.15)

○台風9号通過後は、南部の再設置済み箇所(SP09～20)でアスファルトマットが露出していた。また、SP09前面ではアスファルトマットの不陸が生じていた。

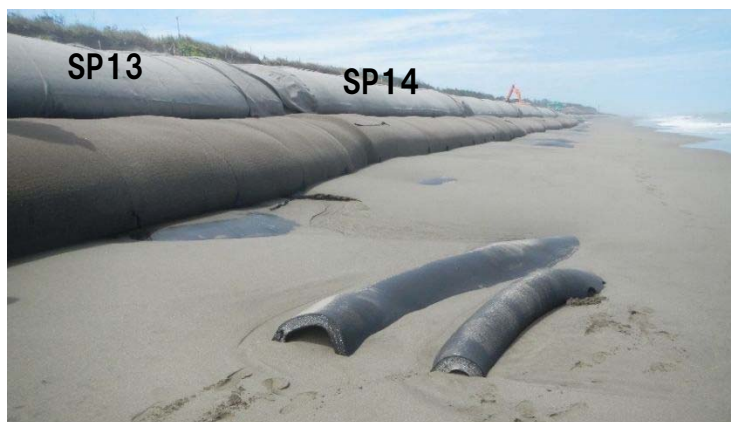
3) 現地の状況 ①大炊田地区 台風11号通過後(H27.7.18)

○台風11号通後は、サンドパックに異常は見られなかったが、SP13前面のアスファルトマットに異常な曲がり確認されるとともにSP10～20のアスファルト不陸が一部見られた。

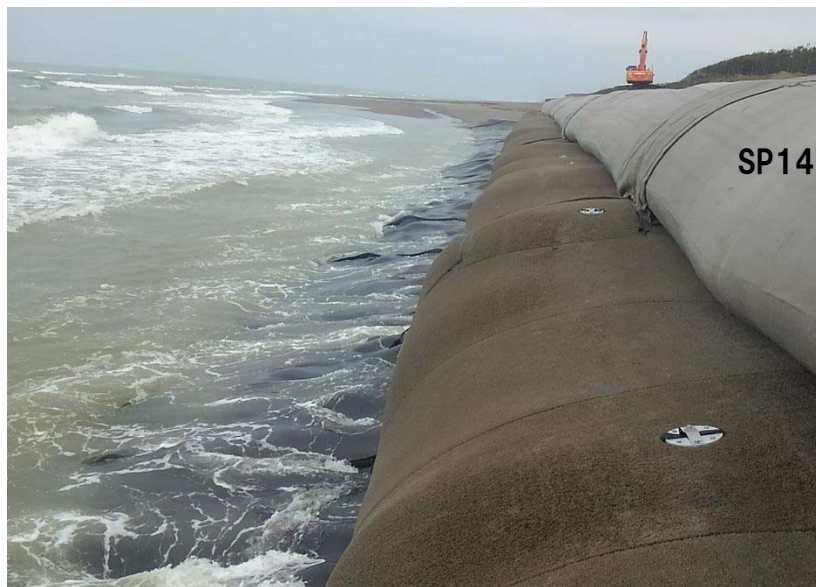
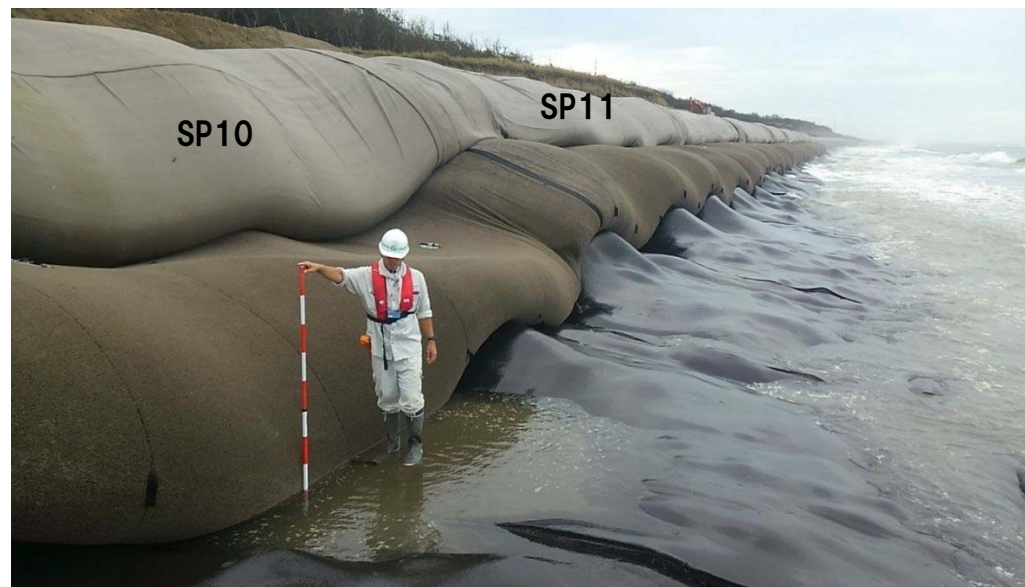
3) 現地の状況 ①大炊田地区 台風12号通過後(H27.7.27)

- 台風12号通過後の7月27日では、南部の再設置済み箇所ではアスファルトマットの不陸が大きくなっている。また、アスファルトマットの不陸に伴うサンドバックの変形も大きくなっていた。また、マット前面水深が深くなっている様子が伺えた。
- 特にSP10は上段サンドバックも大きくうねるほど、下段サンドバックが変形していた。

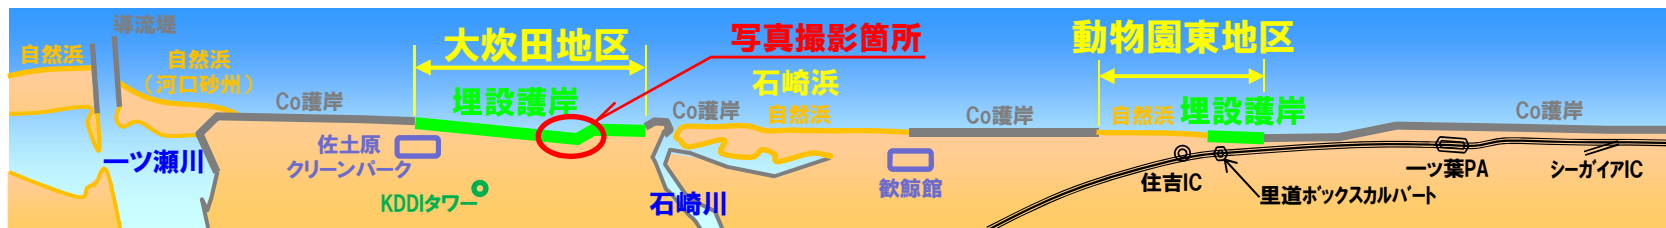
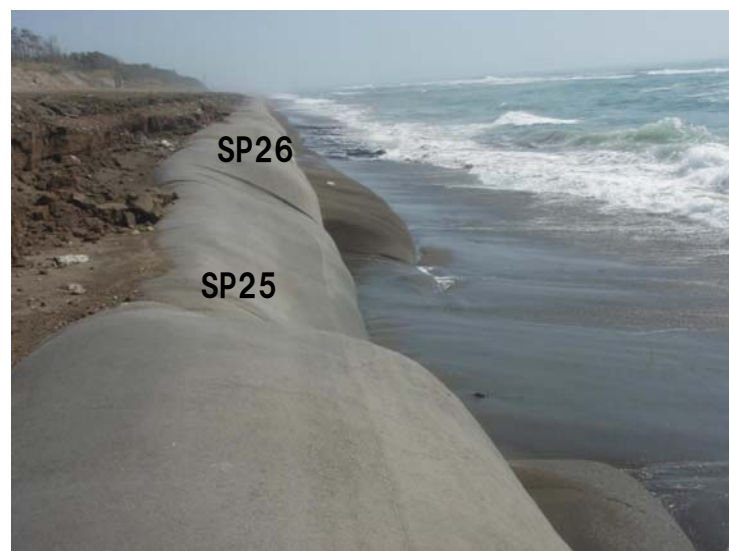
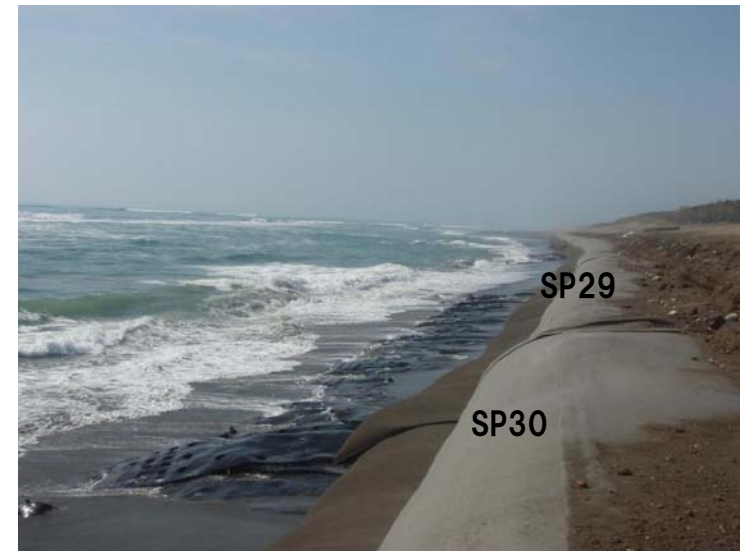
3) 現地の状況 ① 大炊田地区 台風13号通過後 (H27.8.10)

- 台風13号通過後の8月10日では、カスプの凹部が北側に移動した。
- SP25下段海側サンドバックは大きく沈下した。また、アスファルトマットの露出・めくれもみられた。

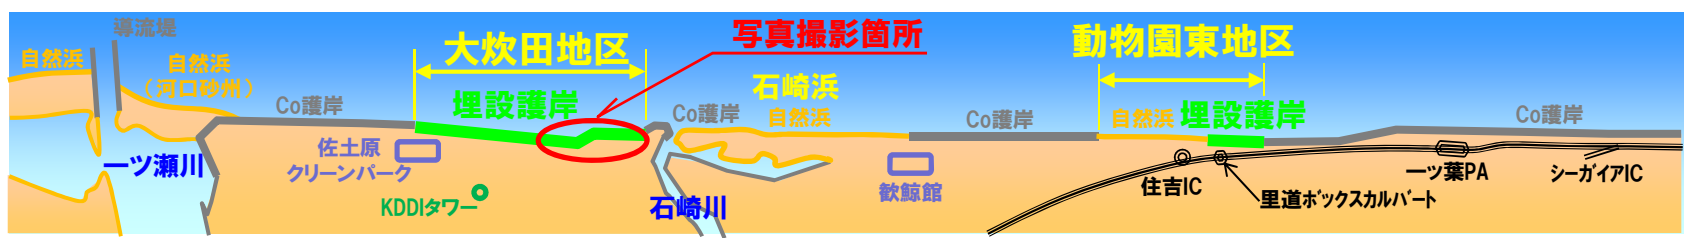
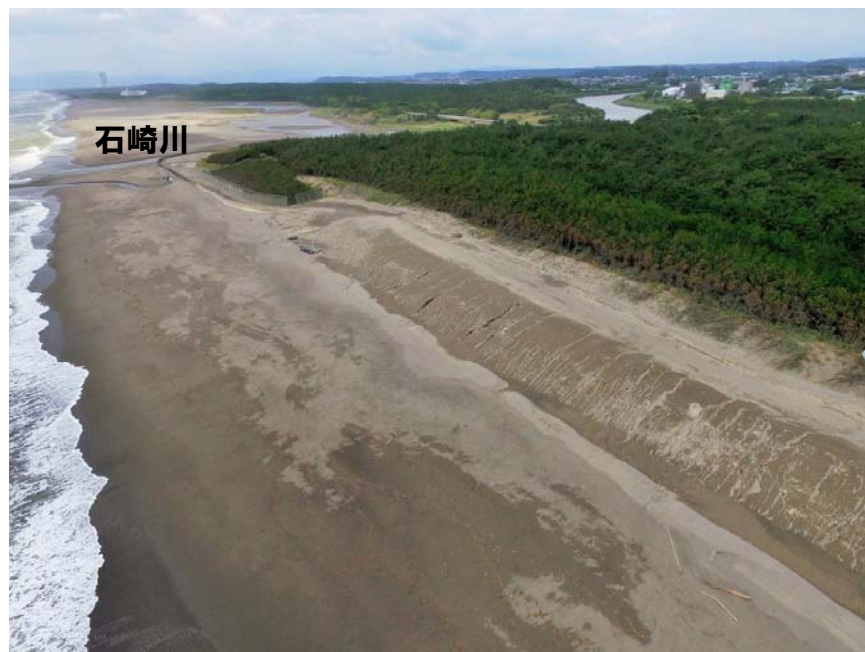
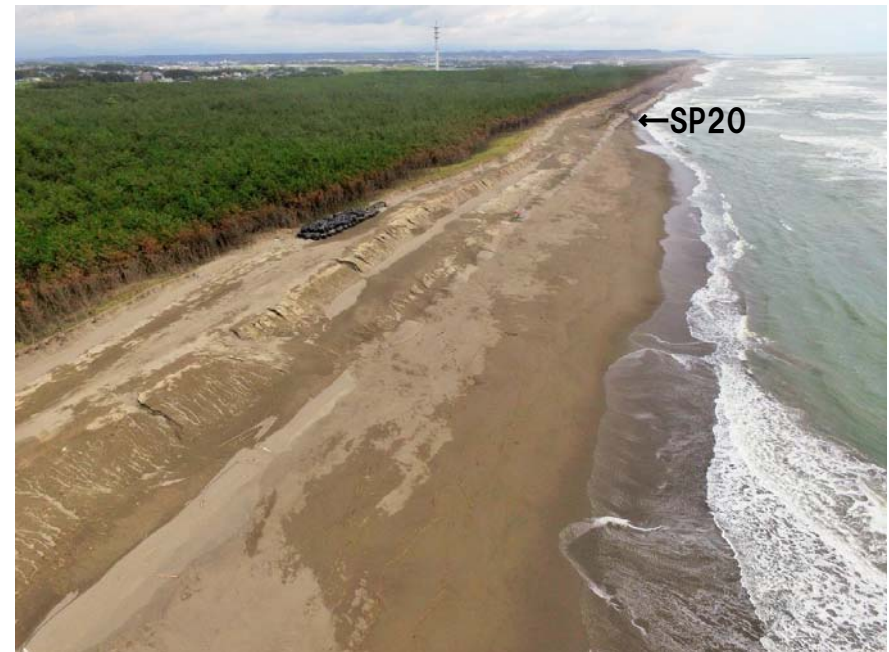
3) 現地の状況 ① 大炊田地区 台風15号通過後 (H27.8.26)

- 台風16号, 15号通過後の8月26日では、カスプの凹部がさらに北側に移動した。
- SP25, 37の下段海側サンドバックは破損した。また、上段サンドバックは海側に転落し、中詰め材が流出した。大きく沈下した。
- また、SP32では、上段サンドバックが海側に張り出していた。

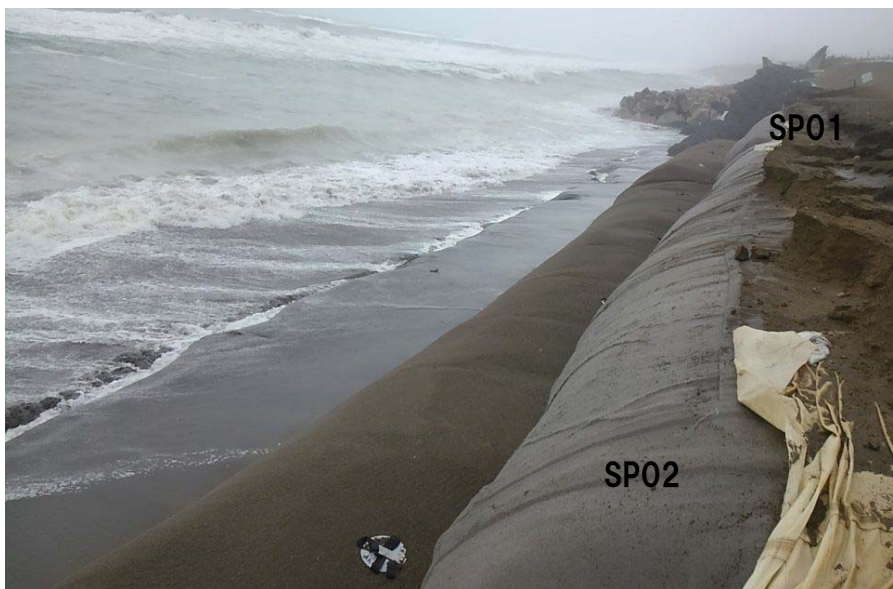
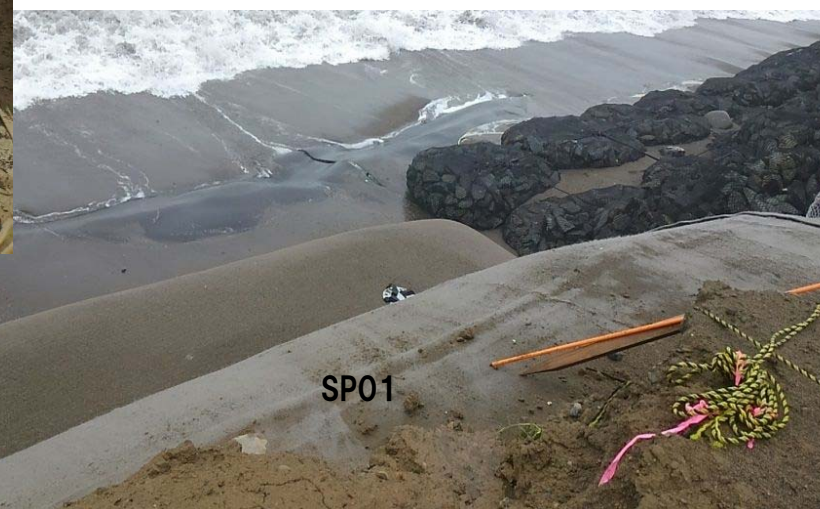
3) 現地の状況 ②動物園東地区 台風9号通過後(H27.7.11)

○平成27年の台風9号通過時では、北部のサンドバック(SP01～05程度)が上下段ともに露出し、前面のアスファルトマットも露出していた。
 ○ただし、サンドバック、アスファルトマットともに変状は見られなかった。

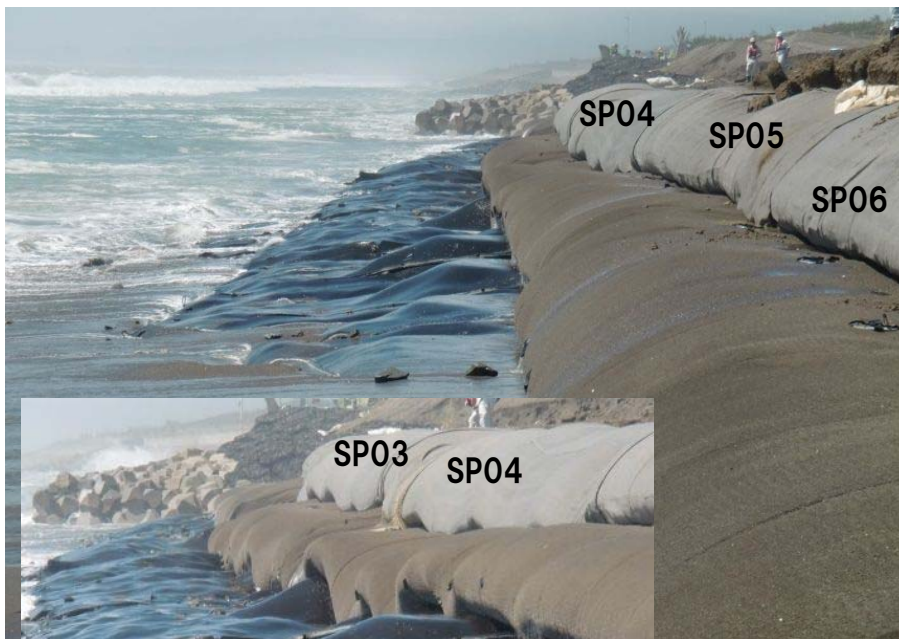
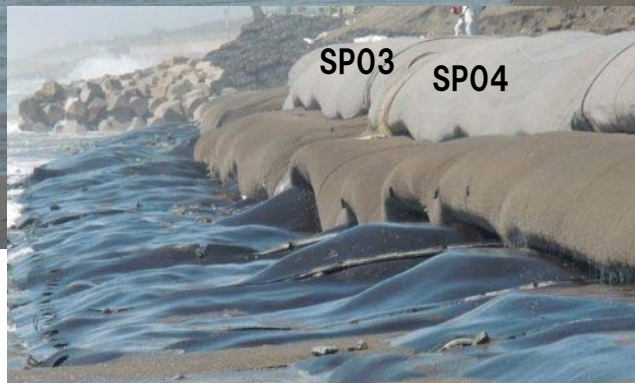
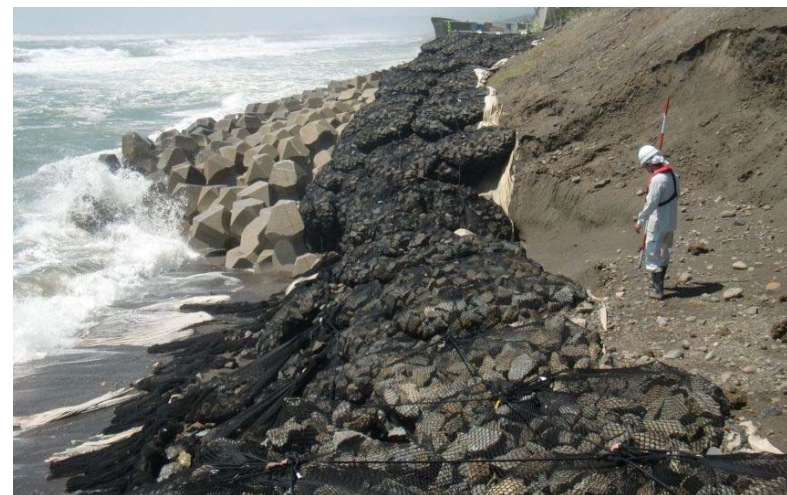
3) 現地の状況 ②動物園東地区 台風9号通過後(H27.7.15)

○北部のアスファルトマットの不陸・先端露出範囲がさらに拡大した。

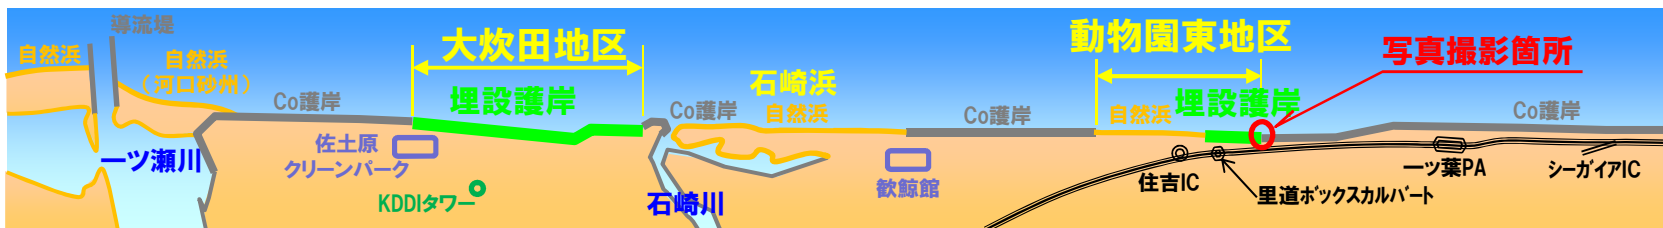
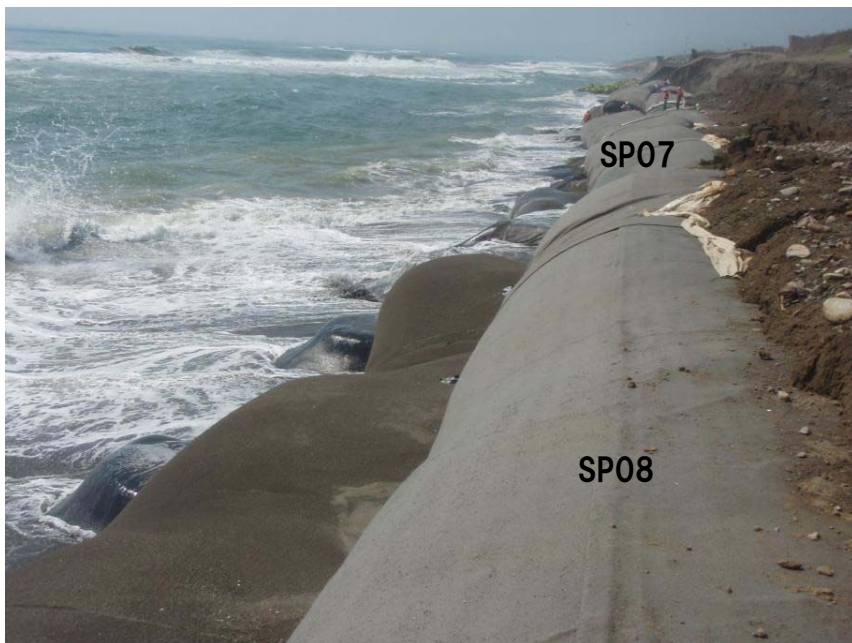
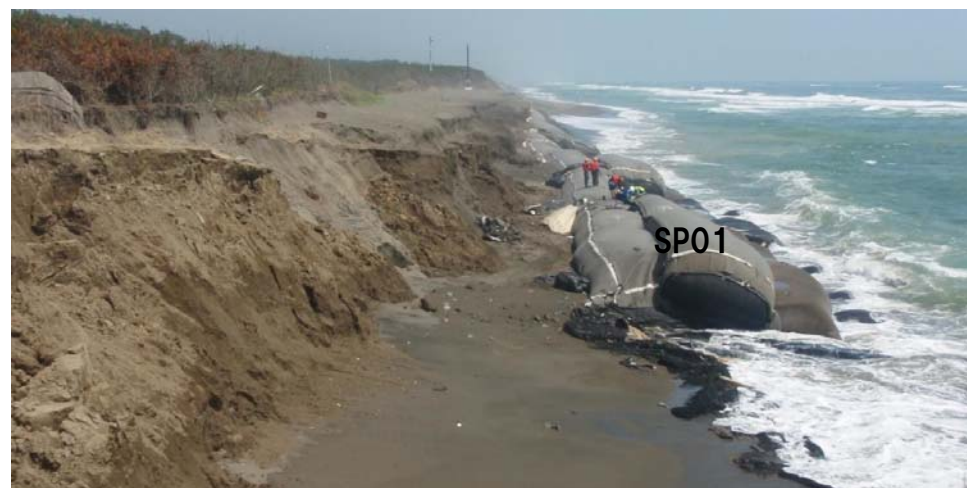
3) 現地の状況 ②動物園東地区 台風13号通過後 (H27.8.10)

○サンドバックのうねりの範囲が北側に広がった。
また、投入した養浜土砂の再流出が生じた。

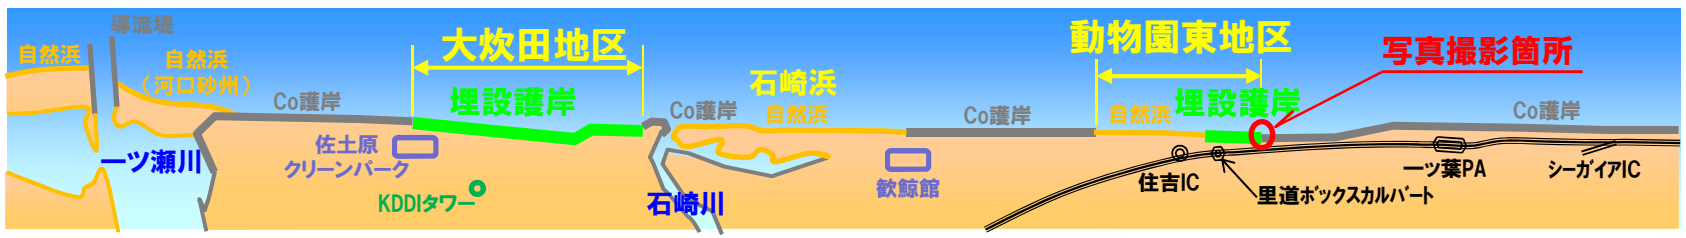
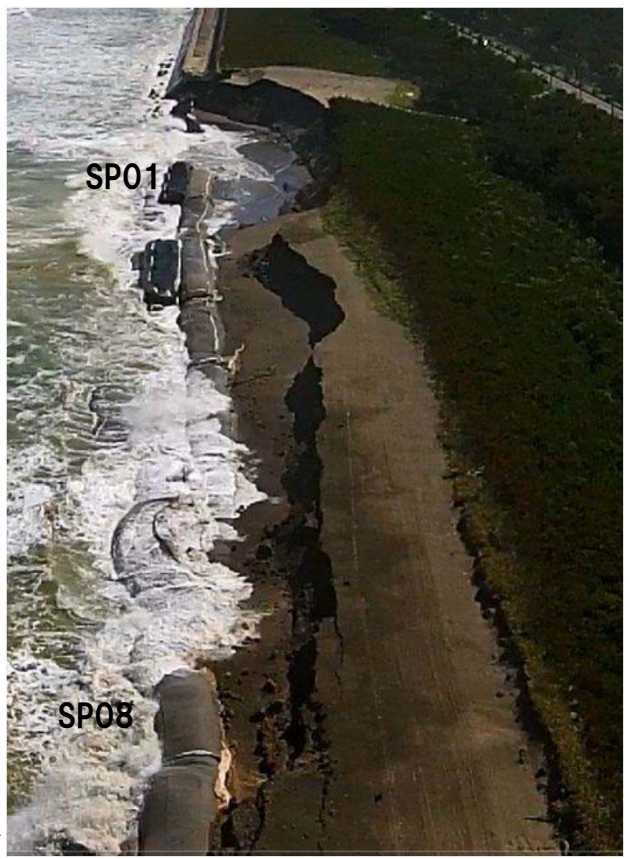
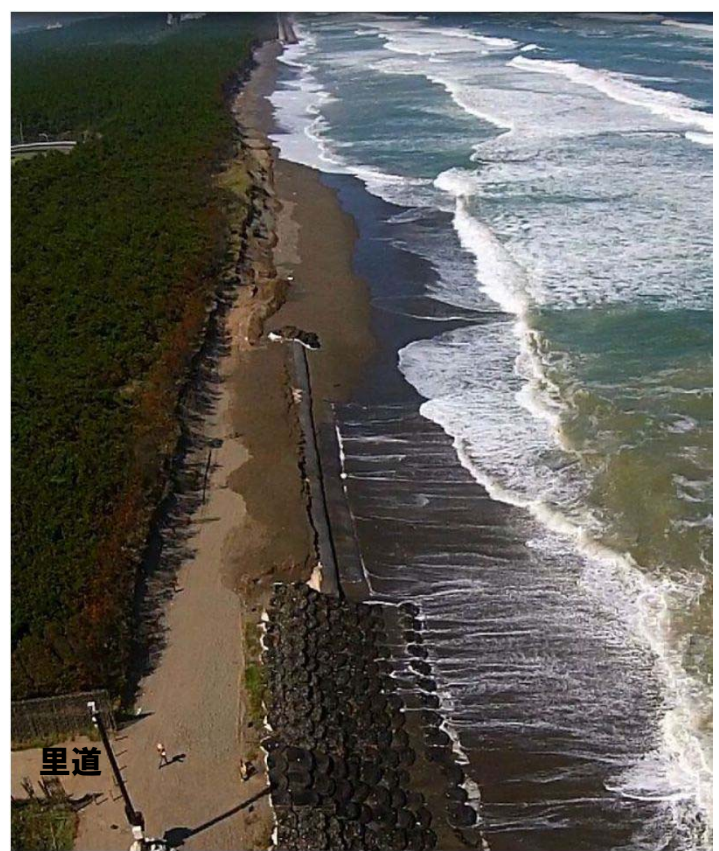
3) 現地の状況 ② 動物園東地区 台風16号通過後 (H27.8.22)

- 南端部の浜崖後退の範囲が拡大した。また、サンドパック背後の養浜盛土も大きく流出した。
- また、カスプの移動により、里道北側のアスファルトマットも露出した。

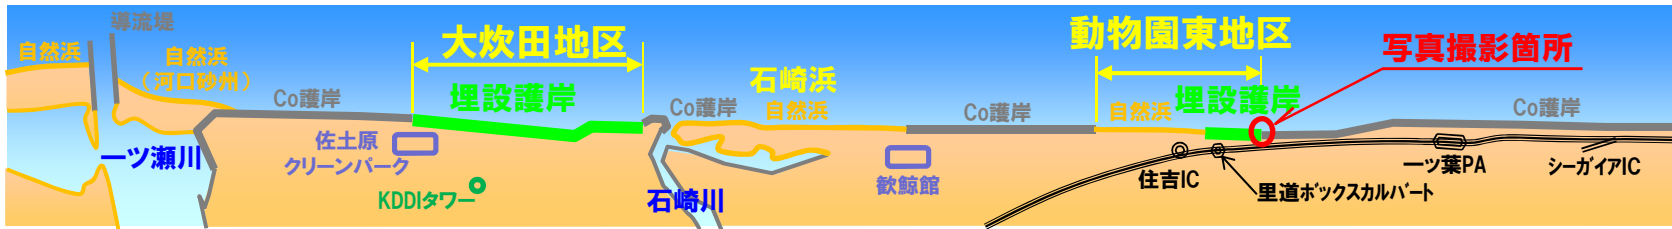
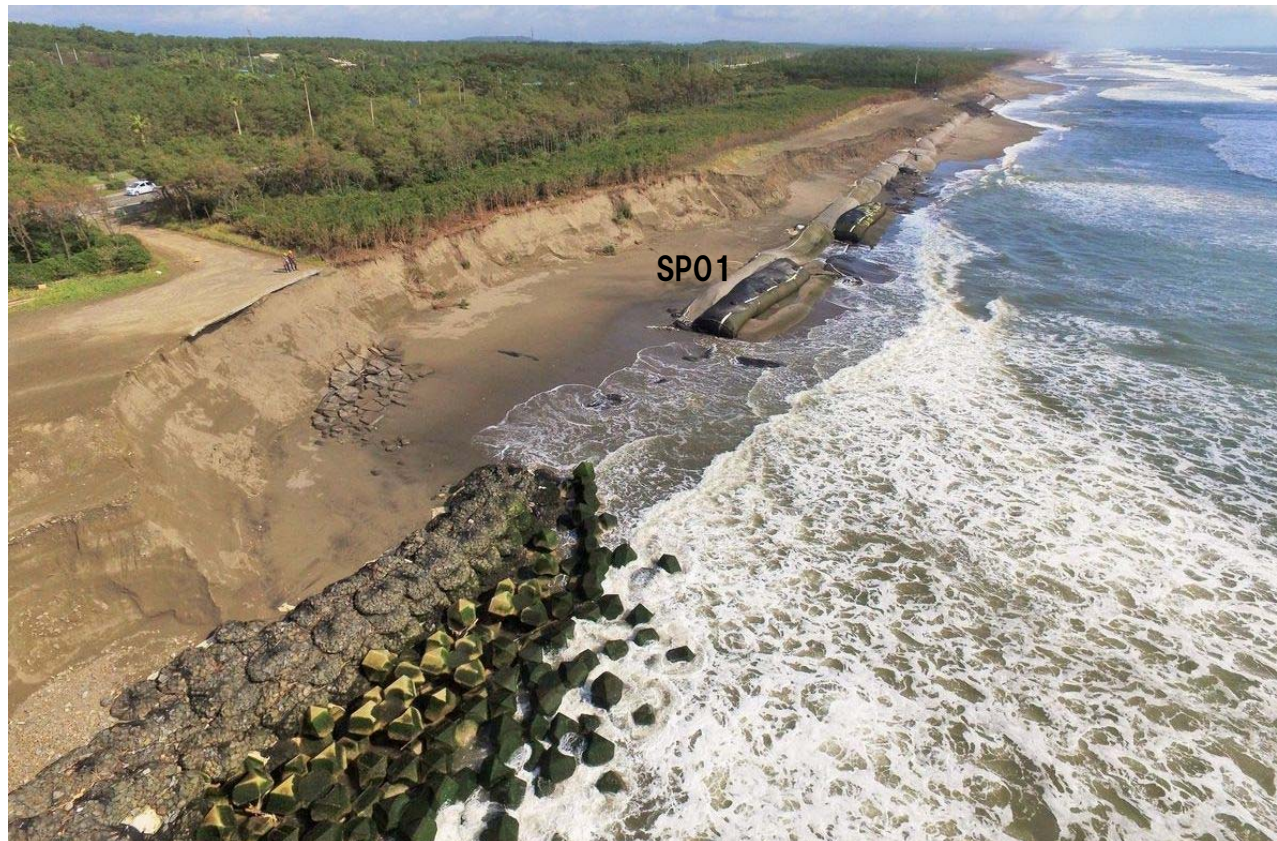
3) 現地の状況 ②動物園東地区 台風15号通過後(H27.8.26)

- SP05~07の下段サンドパックが破損・沈下し、SP05,06の上段サンドパックも傾倒した。
- また、里道北側のアスファルトマット前面の侵食も生じていた。

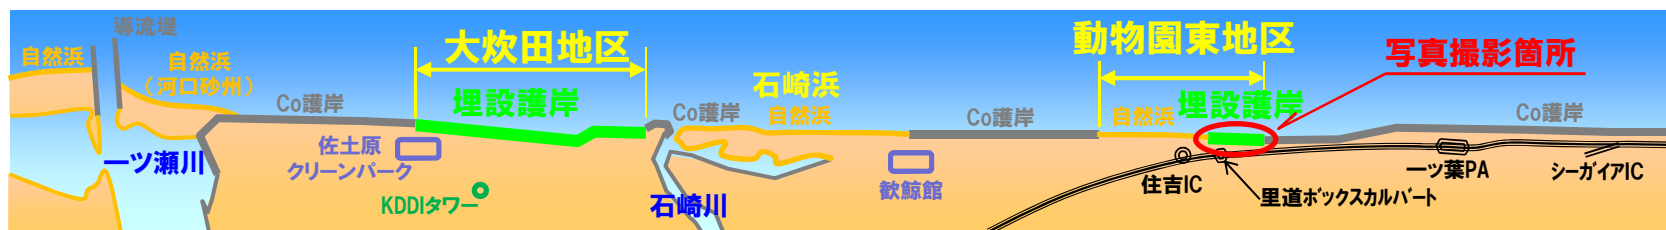
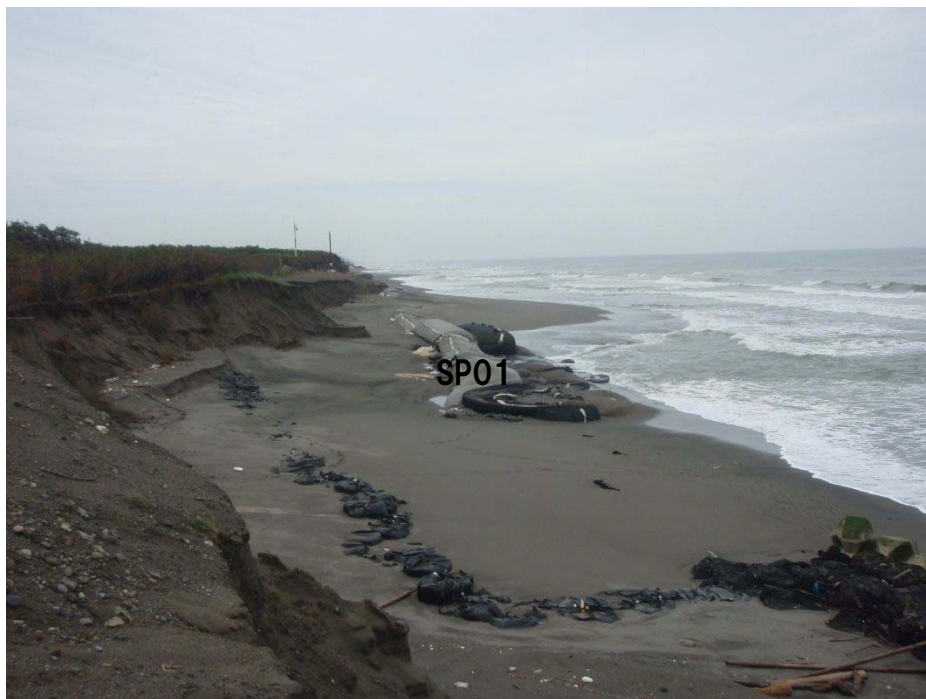
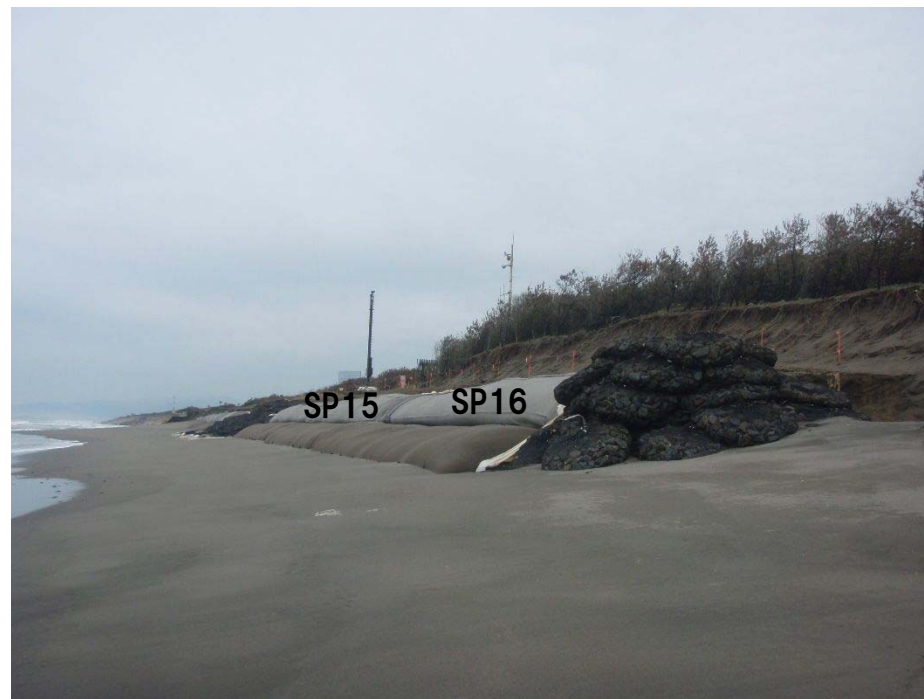
3) 現地の状況 ②動物園東地区 現状(H27.9.29)

○里道南側はサンドパック背面の養浜砂の流出が進んでいる。

○8月26日時点で侵食が進んでいた里道北側のサンドパック前面は、土砂が戻っている。

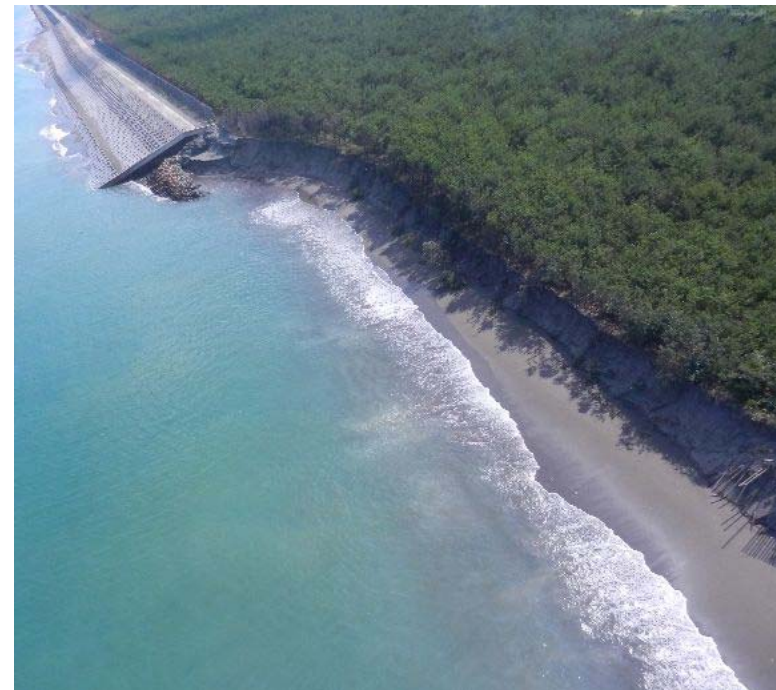
3) 現地の状況 ③石崎浜 台風12号通過後(H27.7.28)

○コンクリート護岸の北側が大きく侵食し、浜崖が大きく後退した。

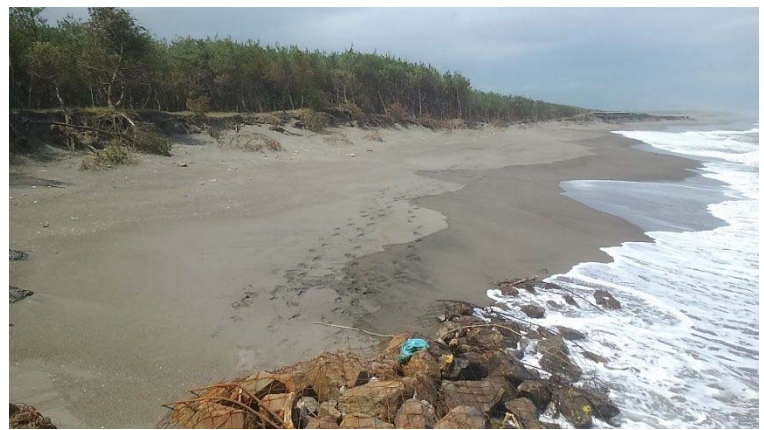
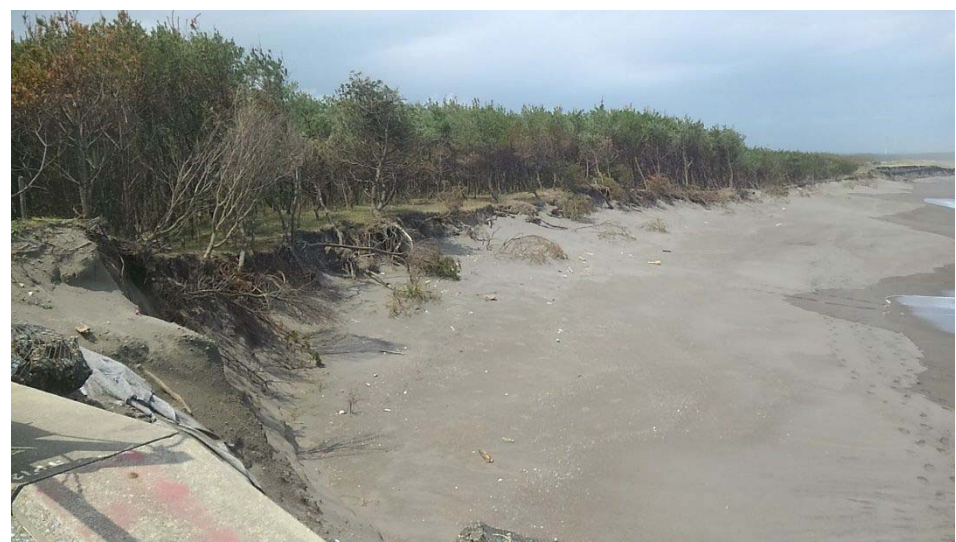
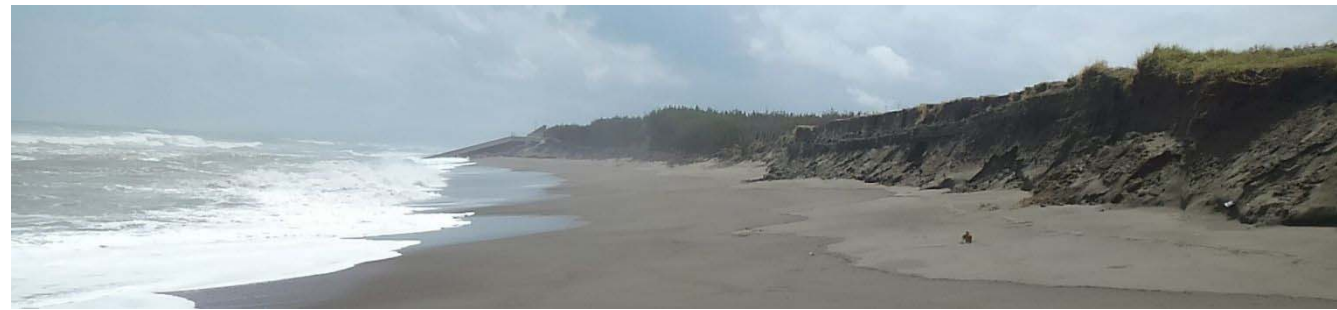
3) 現地の状況 ③石崎浜 台風15号通過後 (H27.8.26)

○台風12号によって後退した浜崖は、それ以上は後退しておらず、砂浜がやや回復している。

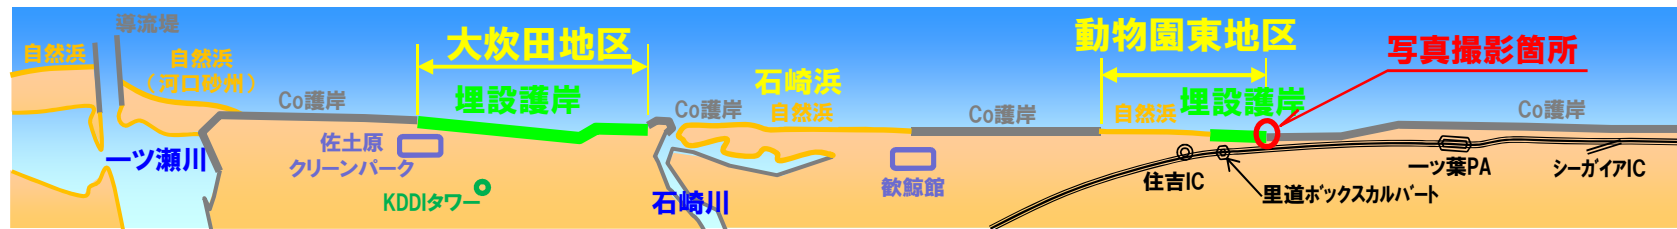
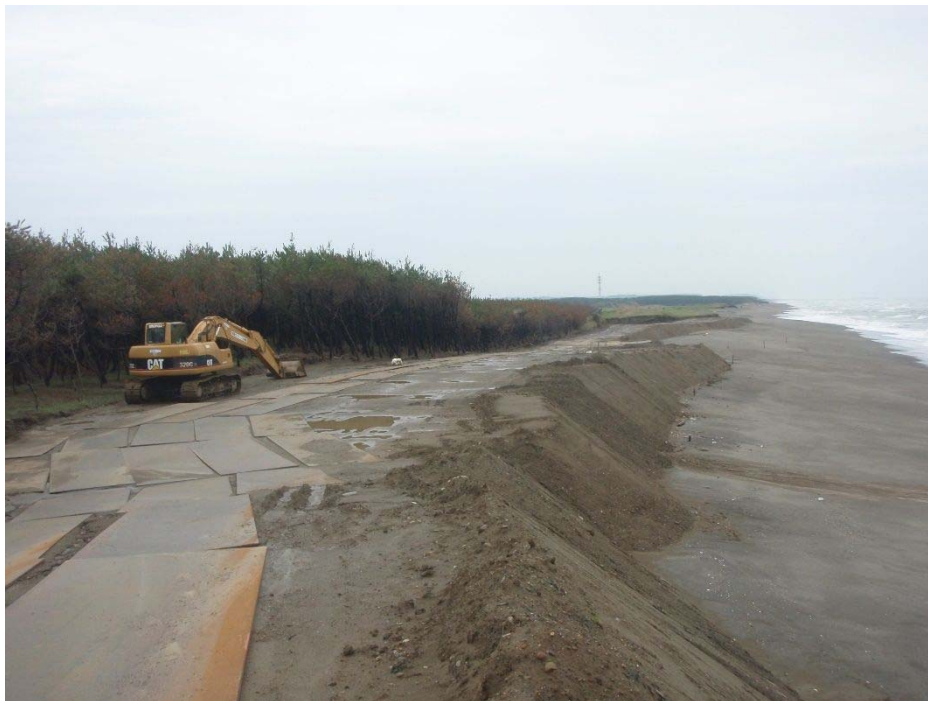
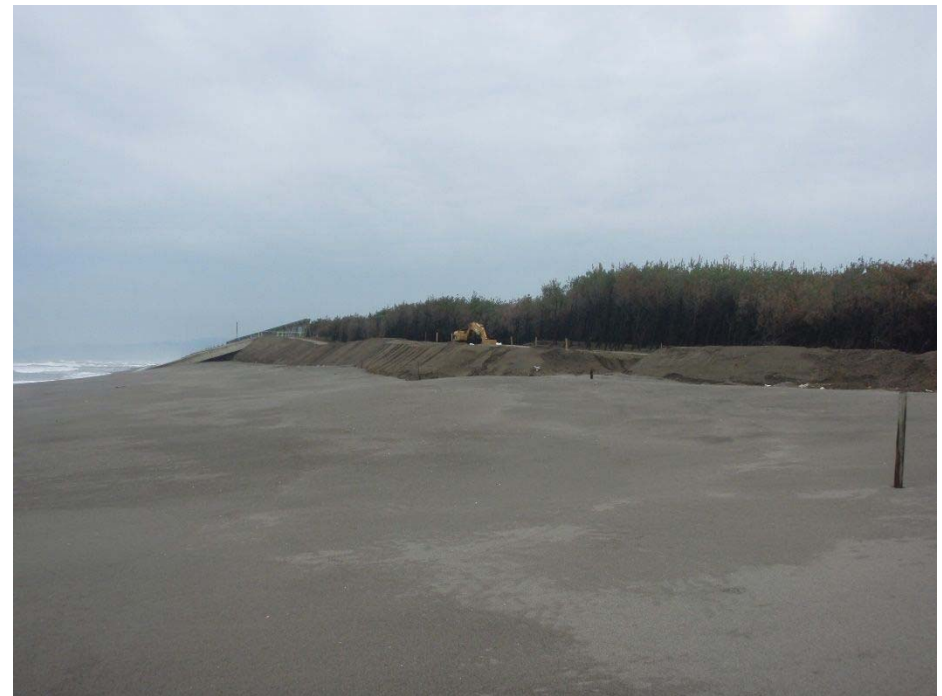
3) 現地の状況 ③石崎浜 現状(H27.9.29)

- 後退した浜崖の前面に養浜工事を実施している。
- 砂浜は回復している。
