## 宮崎海岸侵食対策検討委員会 第4回効果検証分科会

## 埋設護岸の現状

(第12回技術分科会(平成27年8月6日)資料抜粋)

国土交通省・宮崎県  
平成27年8月28日

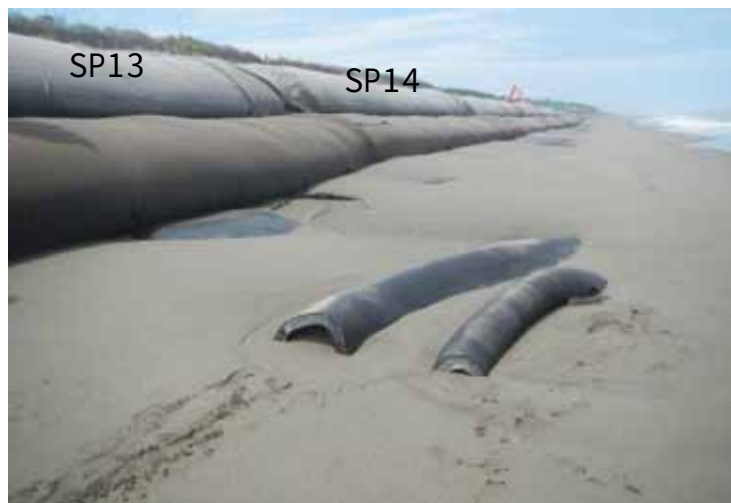
- 台風11号通後は、サンドバックに異常は見られなかったが、SP13前面のアスファルトマットに異常な曲がり確認されるとともにSP10～20のアスファルト不陸が一部見られた。

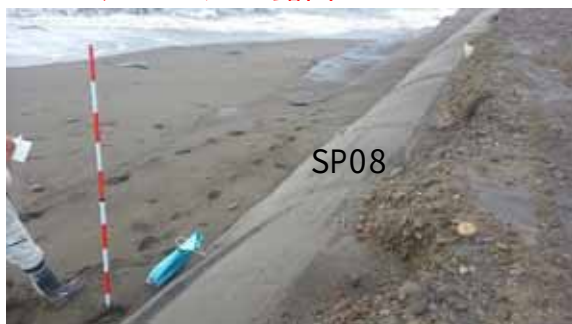
SP08より南側：H27.7.27撮影

アスファルトマットの露出
