## 第9回効果検証分科会 説明用資料

# ① 宮崎海岸の侵食対策

## 4. 今年度の効果検証(案)

# ① 今回の検証対象となる工事と調査結果について

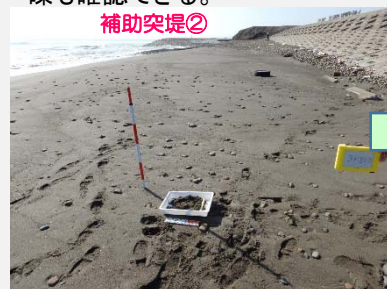
R2.2(養浜直後)

・砂が大部分を占める。点在する礫も確認できる。

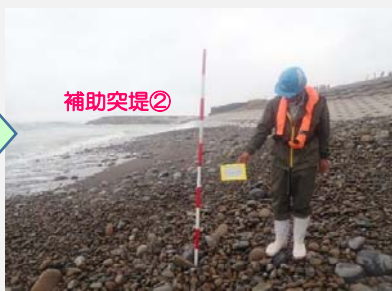
R2.9.16(台風後)

・砂分が減少し、礫分が残っている

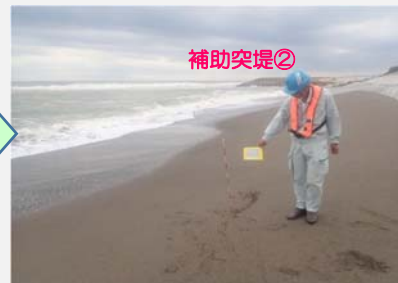
R2.10.16(台風から約1か月後)

・砂が戻り大部分を占める。砂の下には礫が確認できる。

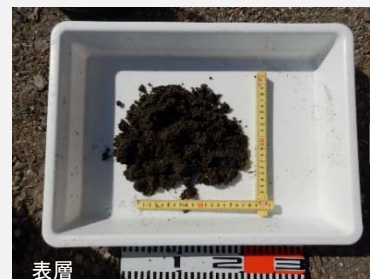
R2.2

・均一な砂である。

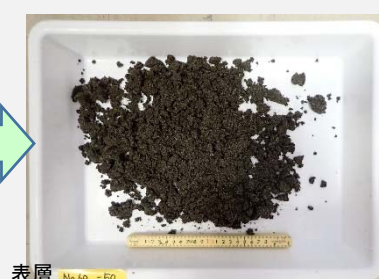
R2.7.23

・均一な砂であり、R2.2からの顕著な変化はない。
