平成29年7月九州北部豪雨 による水害からの教訓

九州大学 矢野真一郎

(土木学会水工学委員会 2017年九州北部豪雨災害調査団幹事)

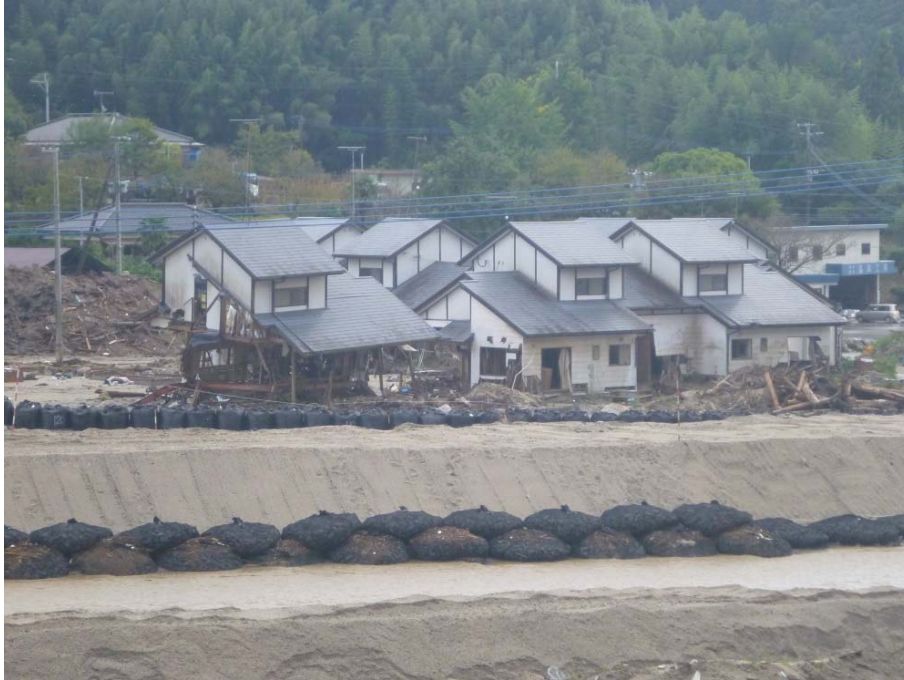
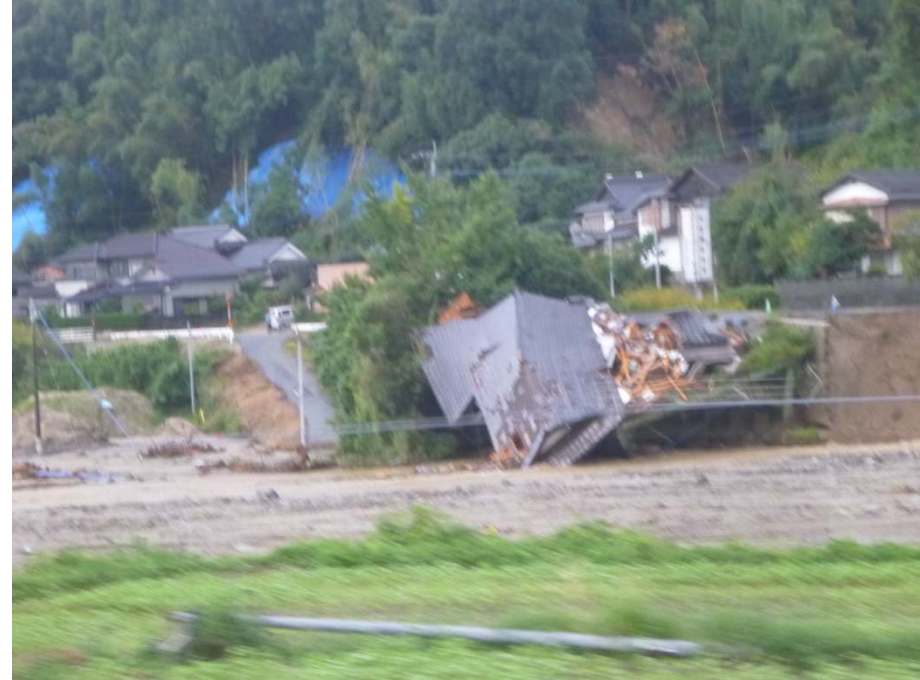
赤谷川：垂直避難による被災

自宅の2階などに垂直避難していた方が家ごと流されて亡くなっているケースがあった。

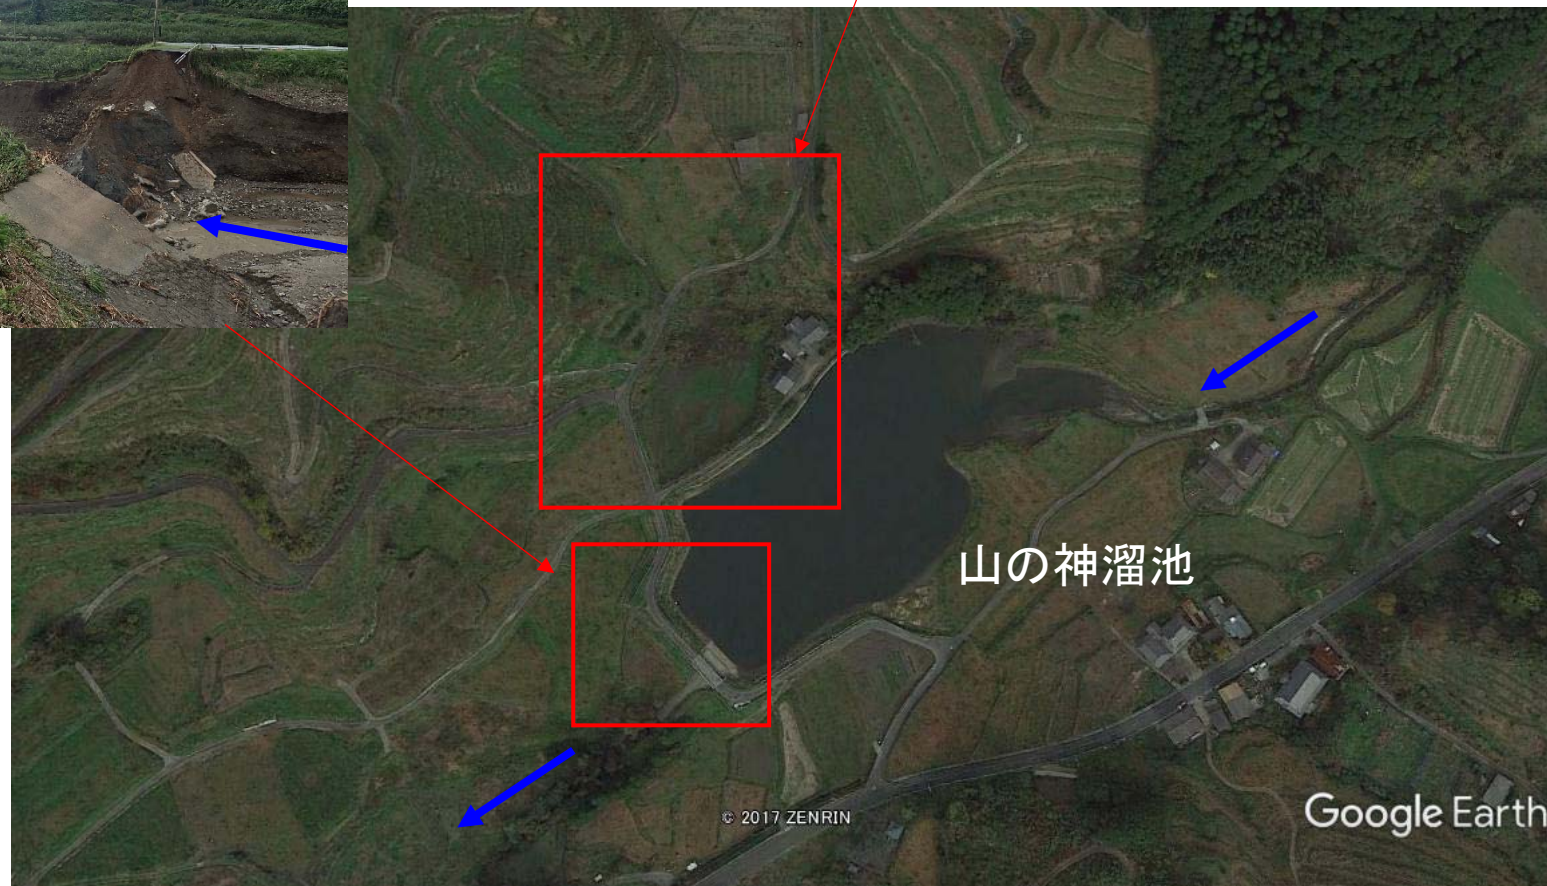
山の神溜池

コンクリートの堤体(ゲートが
ついていた. 上面には洪水
吐)と周辺の堤防(土)が崩壊
し決壊したと考えられる.

右岸側斜面が崩壊し,
土石流が発生したと
考えられる

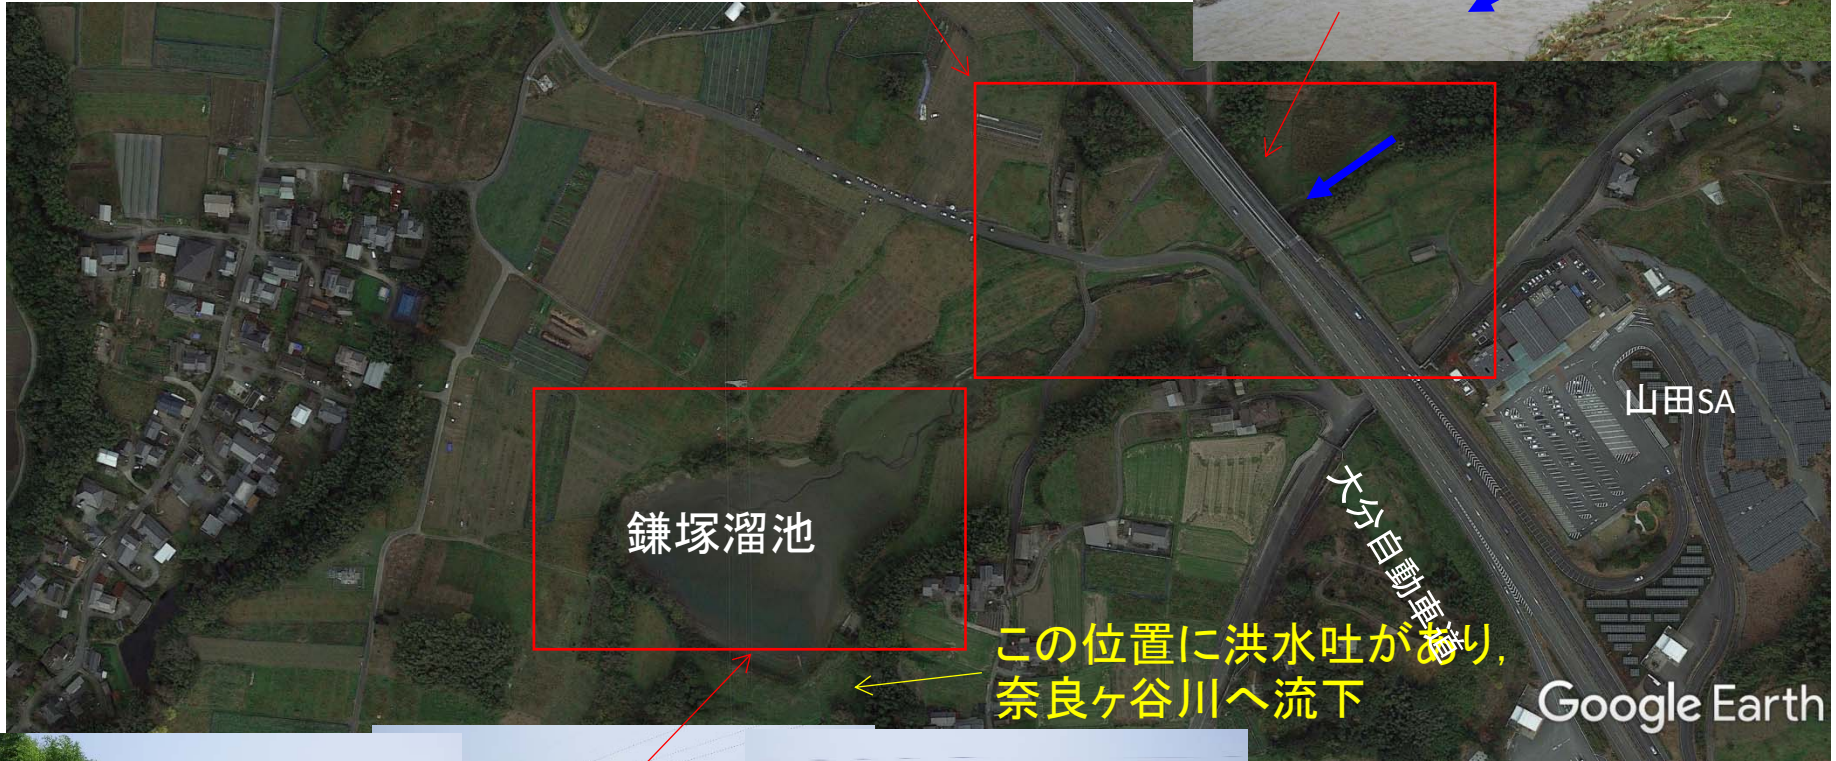
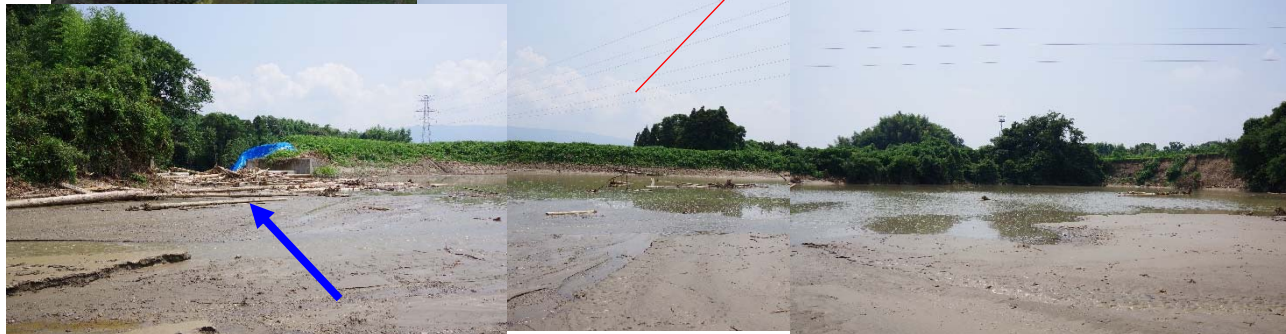
溜池上流側
・左岸側に流木の集積
・橋梁の流失

溜池下流側：
山の神ため池決壊から10
分で山田地区に到達と推
定(鈴木ら, 2018)

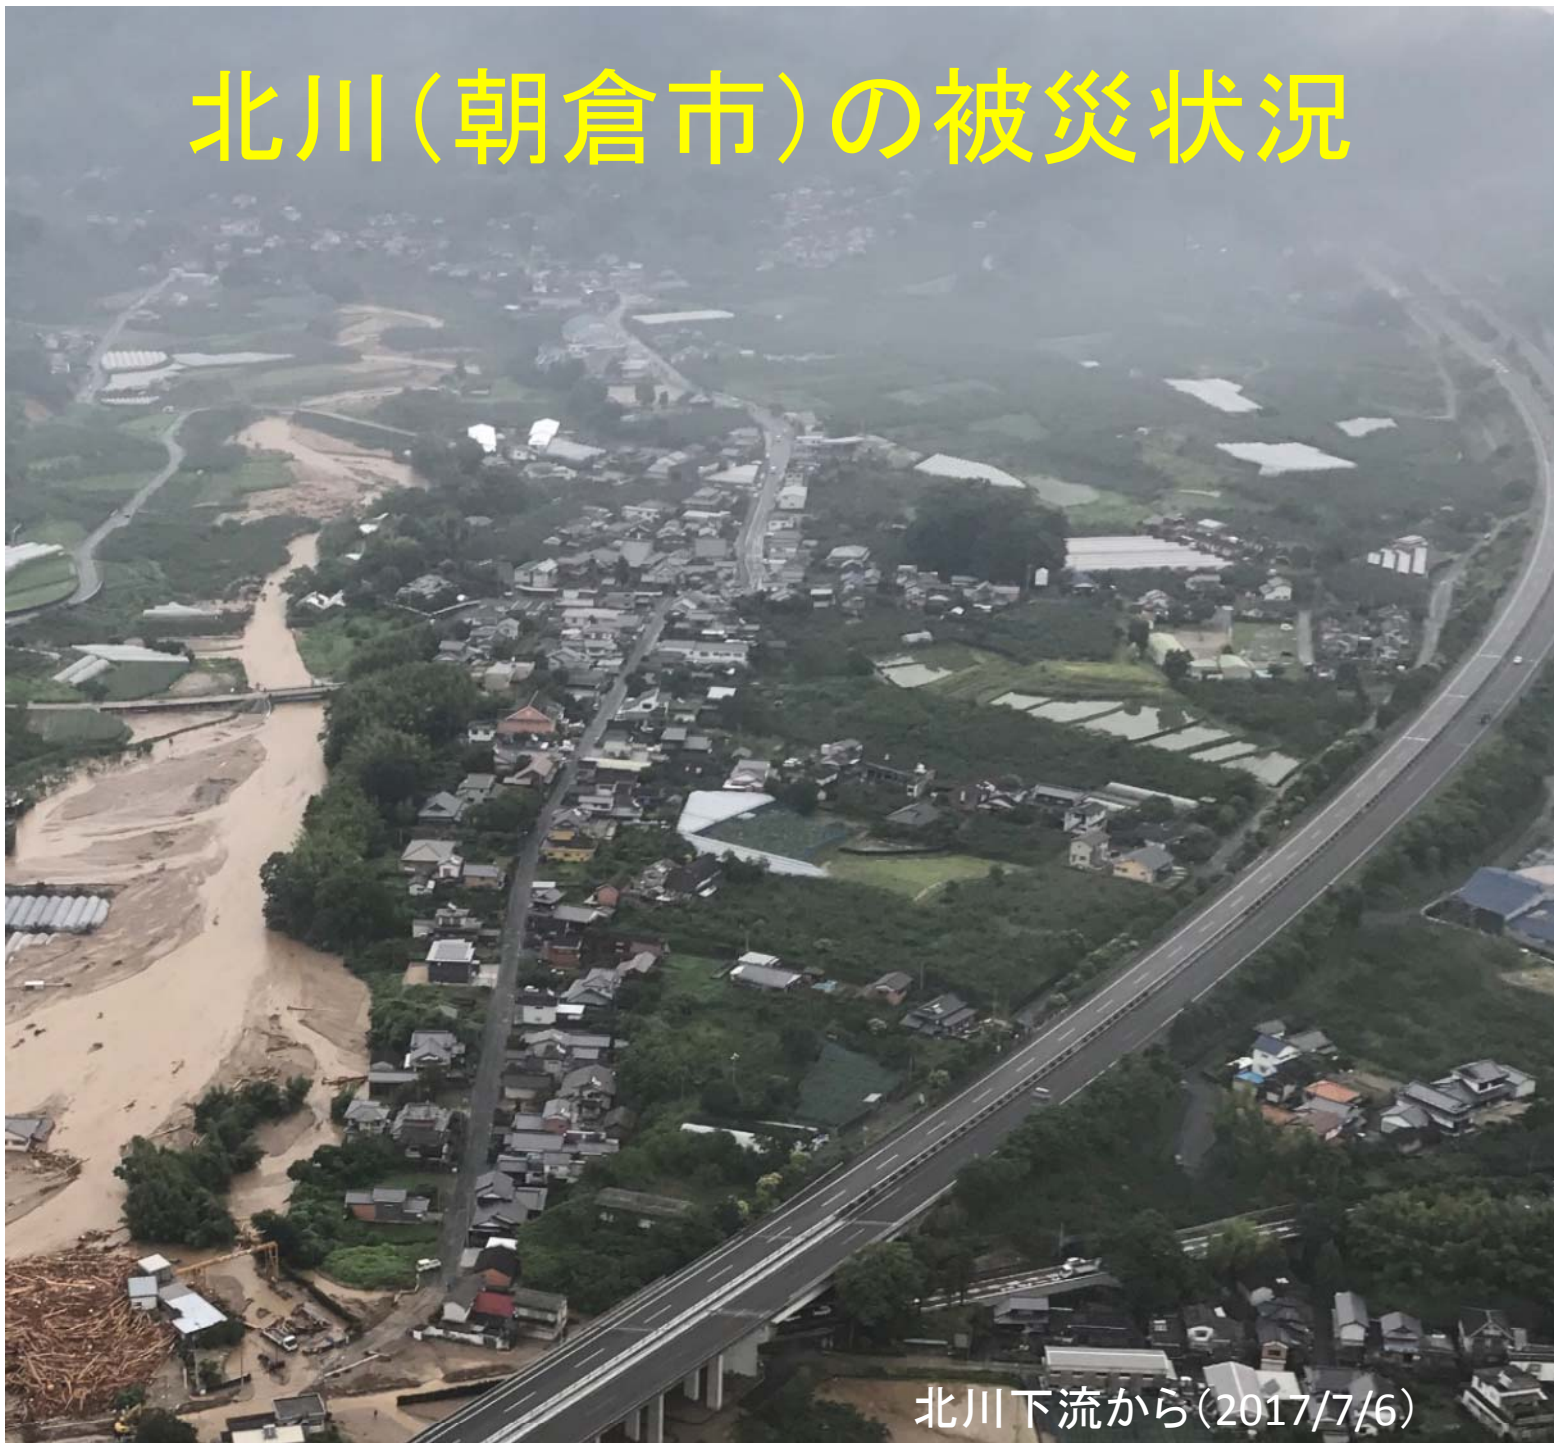
北川下流から(2017/7/6)

- ・北川の筑後川合流部直上の、国道386号線本陣橋において、大量の流木が桁下に集積し、河道が完全に閉塞。
- ・堰上げが生じ、上流で両岸が浸水。流木とともに流下し、家屋等を破壊した。
- ・その上流域では、土砂が大量に堆積し、家屋1階部分は埋没、河道が不明瞭な状態。

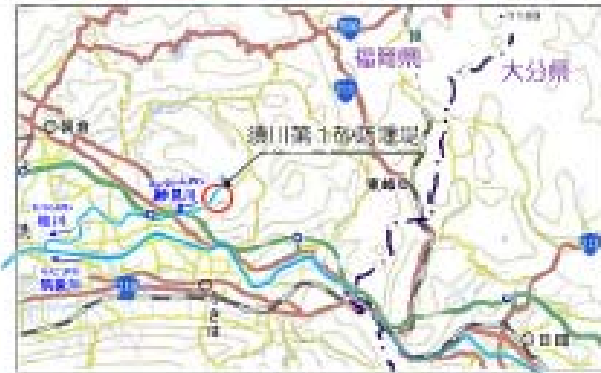
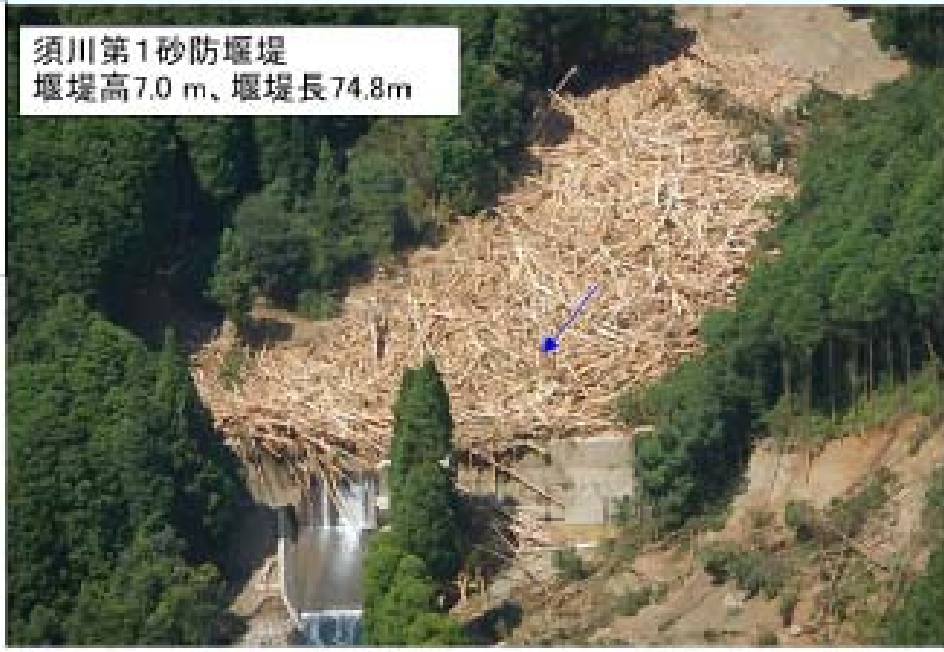
須川第1砂防堰堤
堰堤高7.0 m、堰堤長74.8m

- 福岡県朝倉市須川に流れる妙見川では、豪雨により多数の斜面崩壊等が発生したが、既設砂防堰堤が土砂・流木を捕捉した。流木捕捉量は16,500m³(推定値、空隙込み)。
- これにより、下流の人家等への被害が軽減されたと推測される。

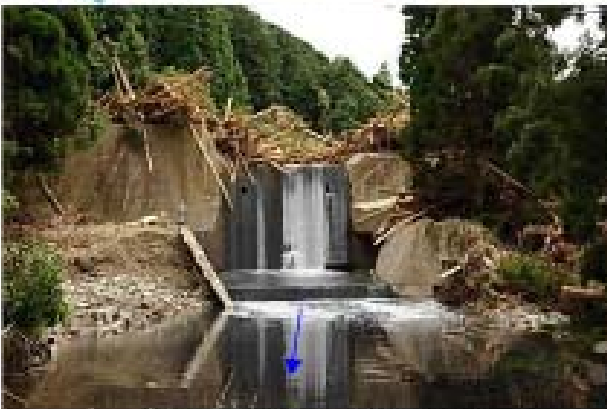
須川第一砂防堰堤下流から本堤を撮影
