台風16号・18号による九州地方の豪雨災害

平成16年9月13日

国土交通省 九州地方整備局

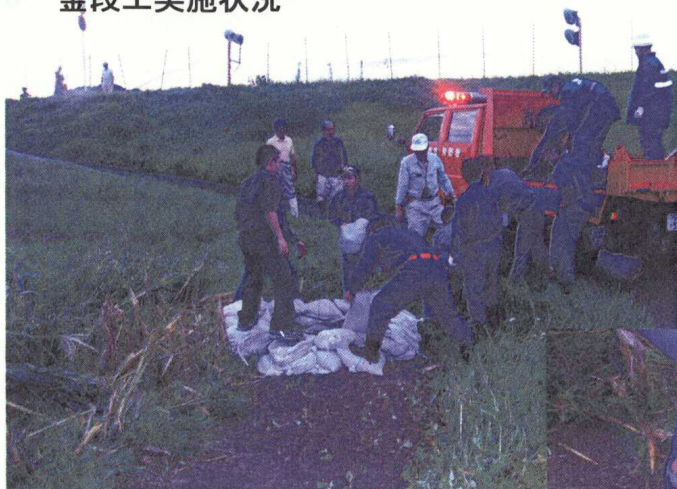
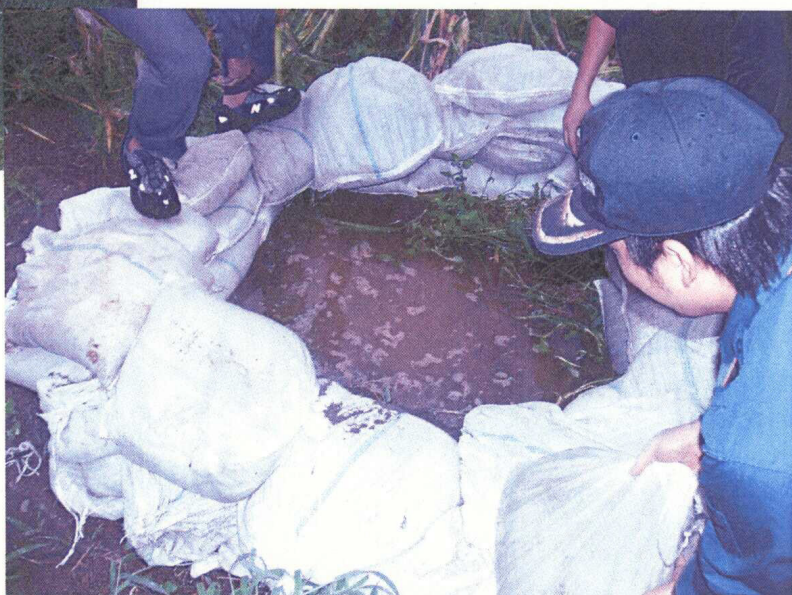
五ヶ瀬川水系大瀬川(大貫地区)

釜段工実施状況

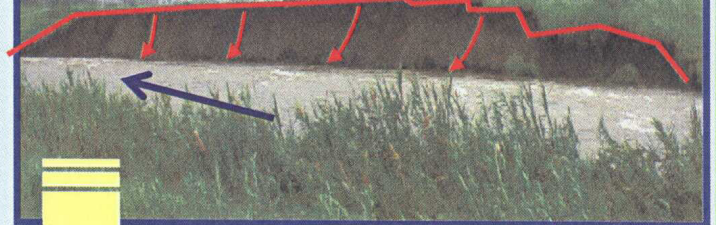
被災状況

- ・洪水流により、堤防の浸食が3箇所発生。
- ・次期出水に対応するため緊急災を申請し、復旧工事を実施中。
- ・なお、他に護岸等の被害が想定されるため、早急に被災箇所の把握と共に、速やかに災害復旧手続きを実施予定

肝属郡吾平町上名地先 肝属川
支川始良川
6k200+130~6k400+30 L=100m
(堤防法面崩壊)

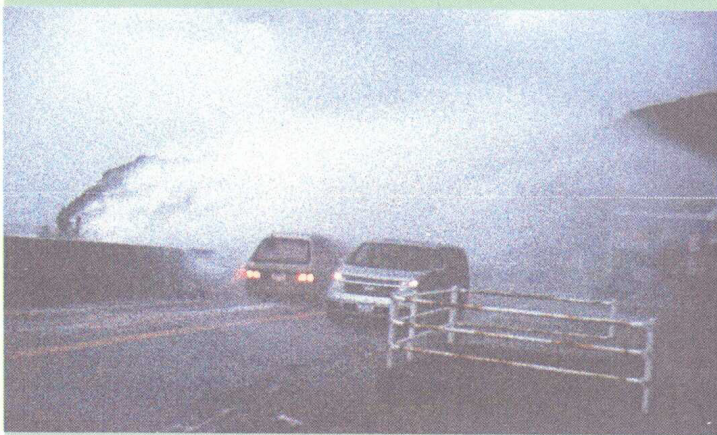
2

一般国道10号

いぶすきぐんきいれちょう
鹿児島県揖宿郡喜入町被災状況

平成16年8月30日
7:15に越波により全面通行止めとなりました。

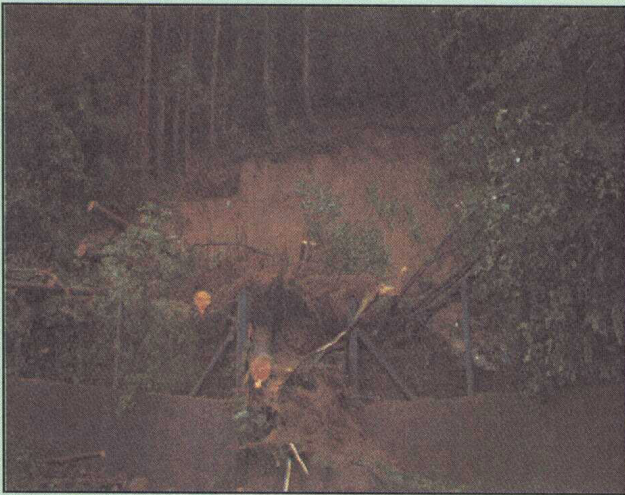
24

一般国道10号

みなみあまへくんなおかわむら
大分県南海部郡直川村地先被災状況

平成16年8月31日14:00頃台風16号の影響により法面が崩壊したため、全面通行止となりました。

平成16年8月31日
20:00応急復旧作業後、全面通行止を片側交互通行にし、
9月1日19:00に全面開放しました。

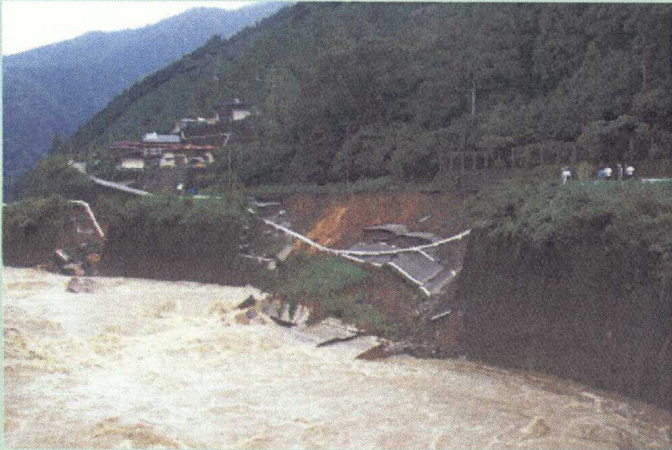
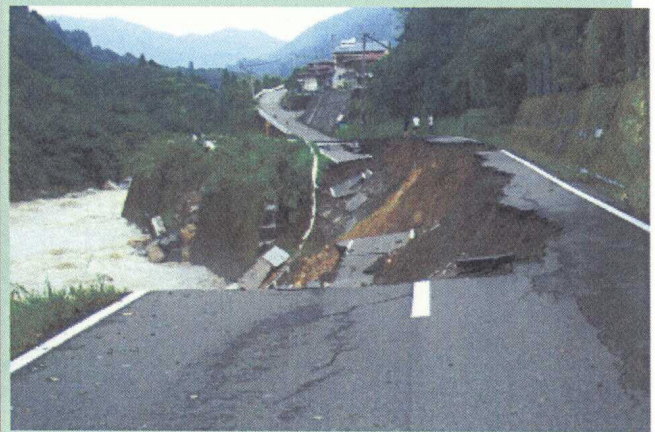
①

一般国道445号

熊本県球磨郡五木村大字築切地先被災状況

平成16年8月30日20:00頃、路面決壊により、全面通行止めとなりました。

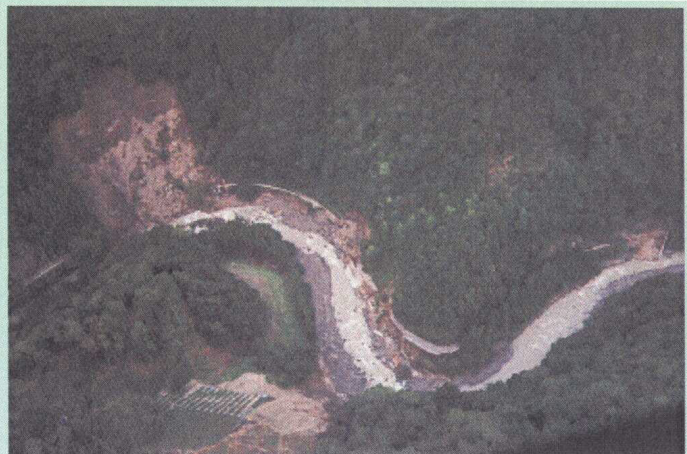
②

一般国道388号

宮崎県東臼杵郡南郷村大字鬼神野地先被災状況

平成16年8月29日22:00から事前通行止めを実施。

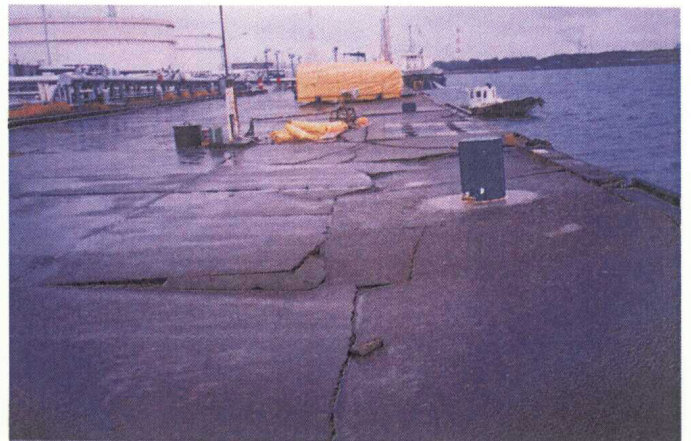
②【福岡県苅田港南港地区】
波浪・高潮によって、防波堤上部工が転倒した。

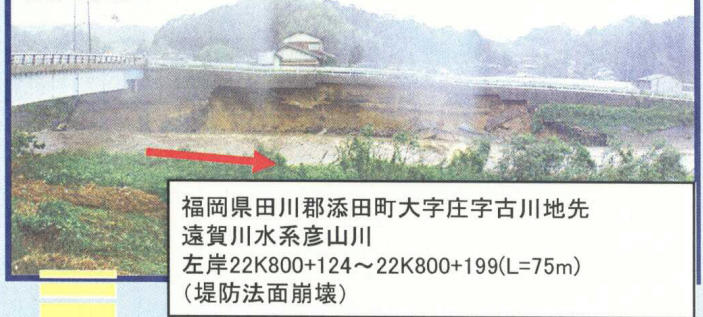
被災状況

①遠賀川水系彦山川

被災箇所	田川郡添田町大字庄字古川地先 左岸22k800+124~22k800+199
被災延長	L=75m

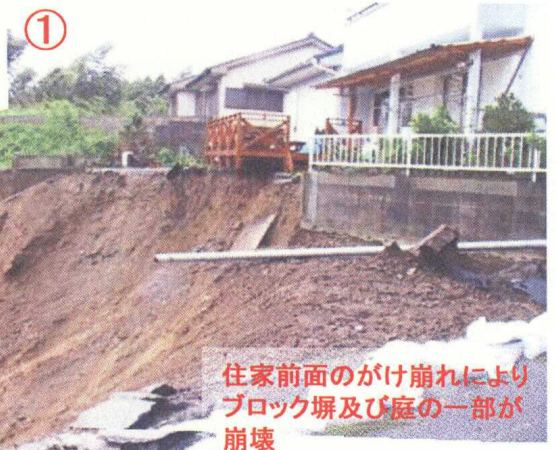
①宮崎県東諸県郡高岡町
(法面崩壊によりブロック塀等が崩壊)

住家前面のがけ崩れによりブロック塀及び庭の一部が崩壊

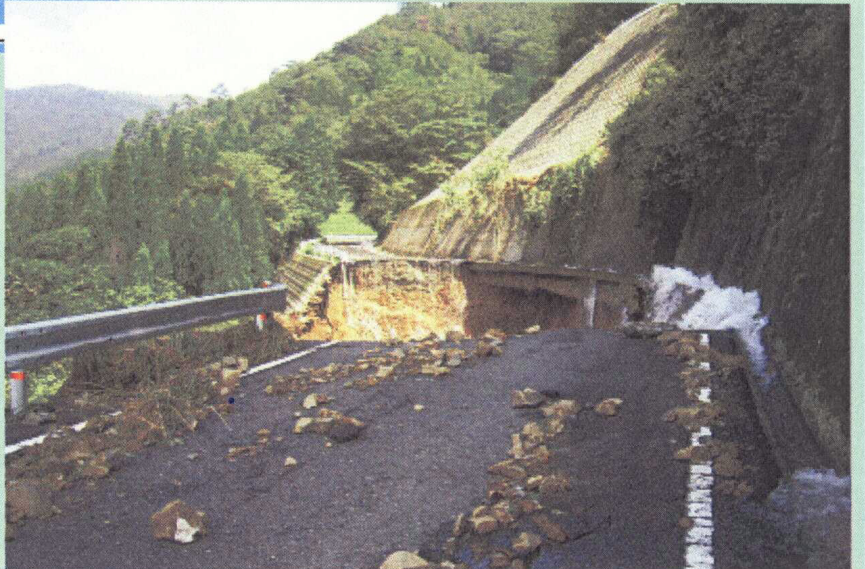
①

一般国道503号

ひがしうすきぐんもろつかそんなつやま
宮崎県東臼杵郡諸塚村大字七ツ山地先被災状況

平成16年9月6日
18:00に事前通行止めを実施。

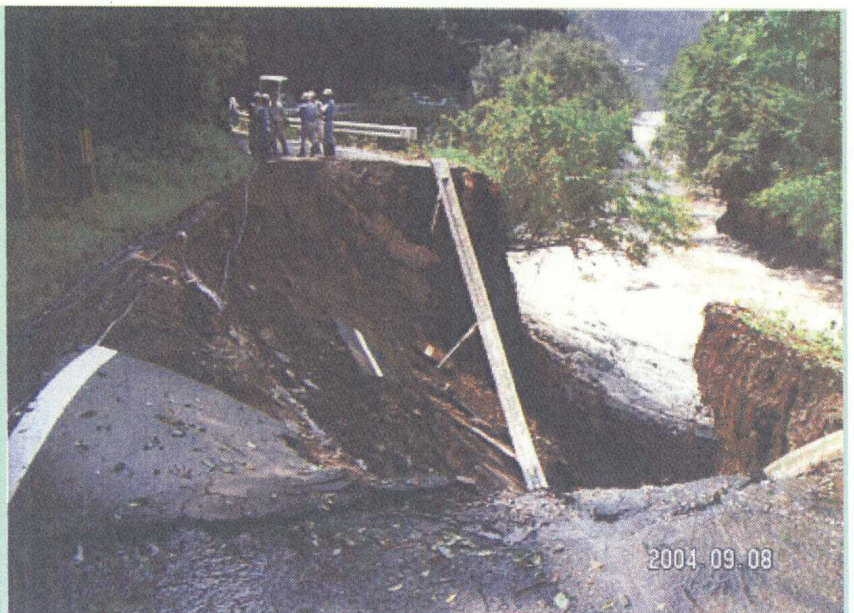
②

一般国道265号

ひがしうすきぐんしいぼそん しもふくら
宮崎県東臼杵郡椎葉村大字下福良地先被災状況

平成16年9月6日
19:00に事前通行止めを実施。
