筑後川右岸流域 河川・砂防復旧技術検討委員会(第1回) ～ 平成29年7月九州北部豪雨 ～

平成29年9月7日
九州地方整備局・福岡県

1. 九州北部豪雨の被害の概要

2. 赤谷川流域の状況

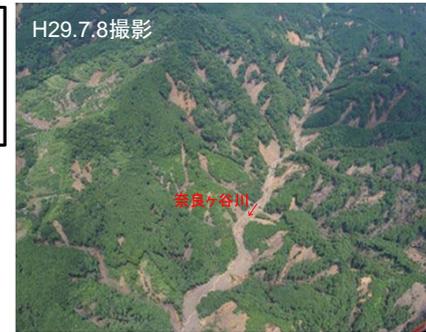
奈良ヶ谷川上流の崩壊状況(変成岩類が主)

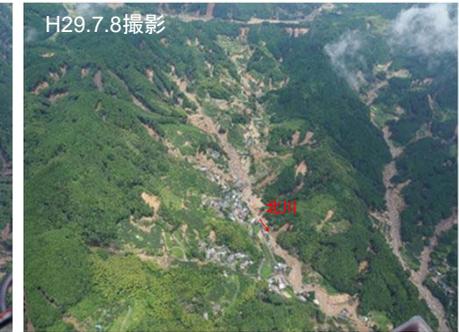
北川上流の崩壊状況(花崗閃緑岩が主)

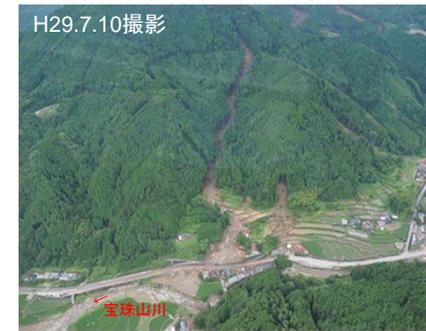
宝珠山川の崩壊状況(火山岩類が主)

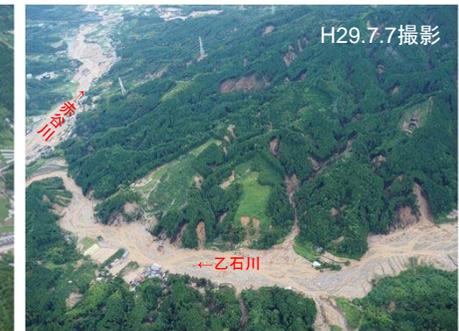
乙石川の崩壊状況(花崗閃緑岩が主)

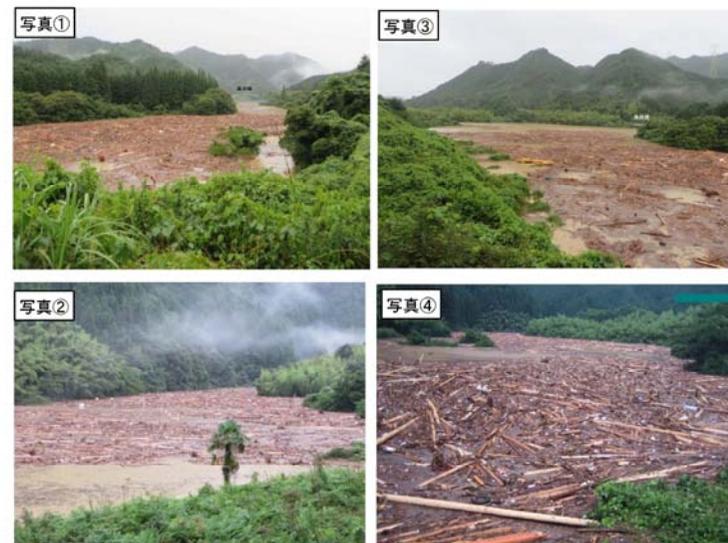
【寺内ダムによる流木捕捉状況 7月6日7時頃】

- 筑後川水系佐田川の寺内ダムでは、今回の出水で、昭和53年の管理開始から既往最大となる毎秒約888m³のダム流入量を記録した。この洪水に対し、防災操作により、ダム最大流入時には、約99%に当たる毎秒約878m³の水を貯留し、ダム下流の河川水位を低減した。
- 具体的には、寺内ダム下流約8kmの金丸橋地点の水位を最大約3.38m(堤防から洪水が越水しないものと仮定した場合)低下させる効果があったと推定される。
- また、ダム湖において大量の流木が捕捉されており、ダムがなかった場合には、被害が拡大していた可能性がある。

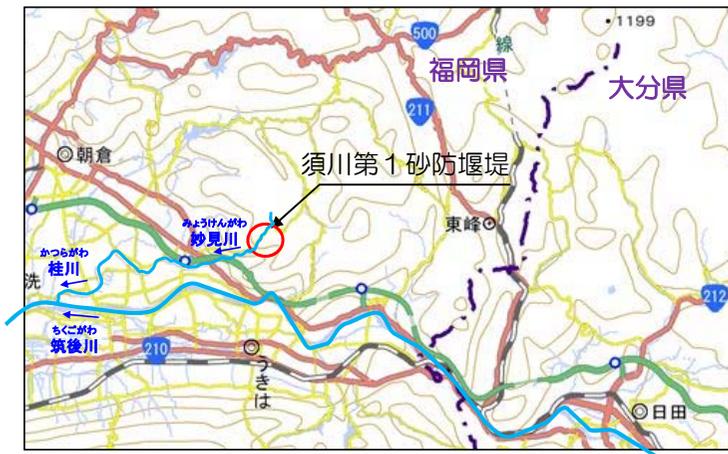
須川第1砂防堰堤
堰堤高7.0 m、堰堤長74.8m

- 福岡県朝倉市須川に流れる妙見川では、豪雨により多数の斜面崩壊等が発生したが、既設砂防堰堤が土砂・流木を捕捉した。流木捕捉量は16,500m³(推定値、空隙込み)。
- これにより、下流の人家等への被害が軽減されたと推測される。

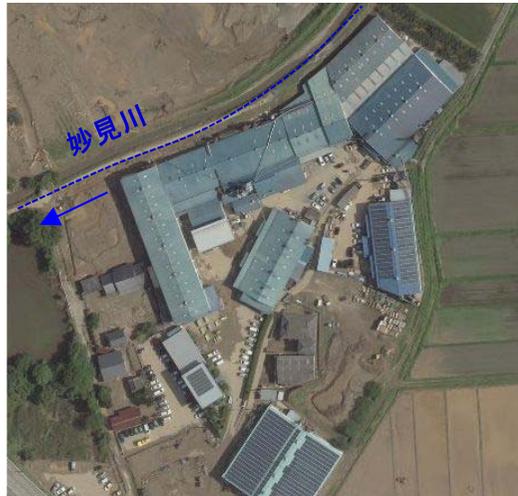
砂防堰堤下流の保全対象
(工場、人家等)

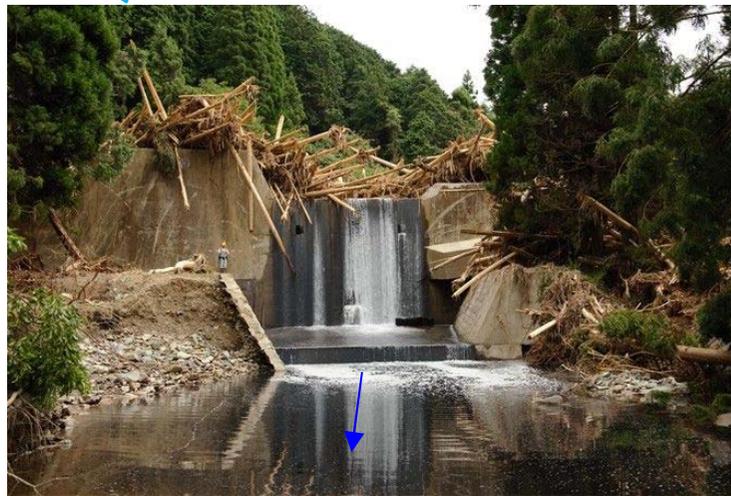
須川第一砂防堰堤下流から本堤を撮影

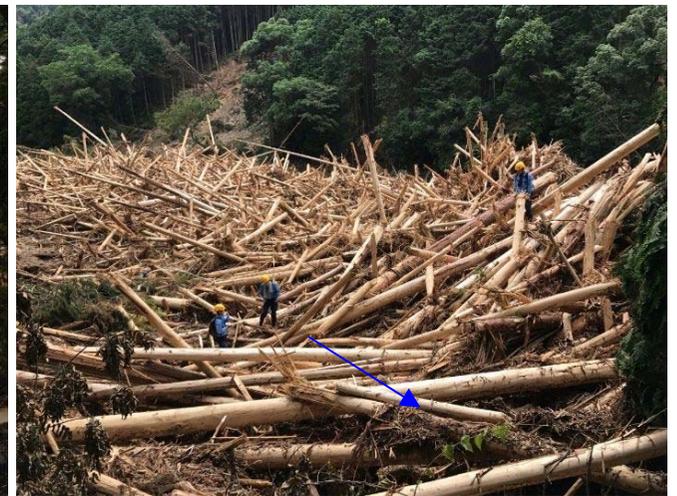
須川第一砂防堰堤堆砂域に堆積した流木を撮影

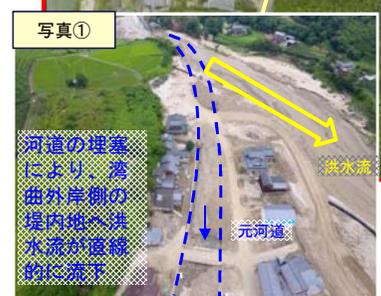
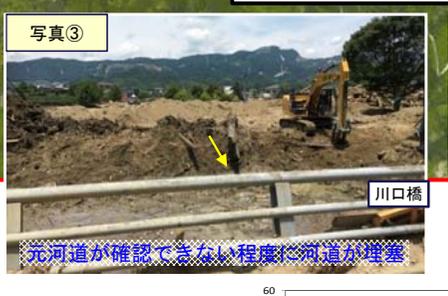
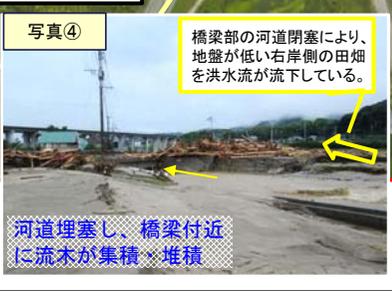
- 0k500~1k000は、今次出水流量が大幅に流下能力を上回った勾配が緩い区間であり、大量の土砂により河道が埋塞している。
- 1k000付近では、下流区間の河道埋塞により、土砂・流木を含む洪水流が湾曲部左岸の堤内地を直線的に流下し、広範囲に土砂堆積が生じ、沿川家屋等への被害が発生している。
- 1k700付近では、橋梁部の河道閉塞により、地盤が低い右岸側の田畑を洪水流が流下している。

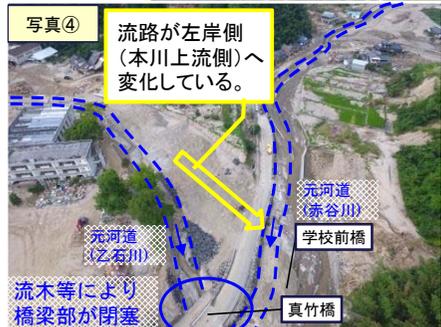
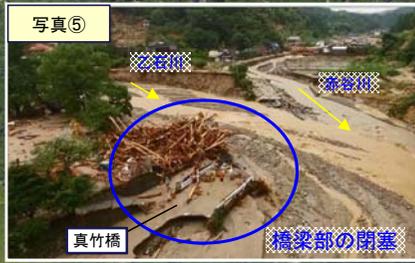
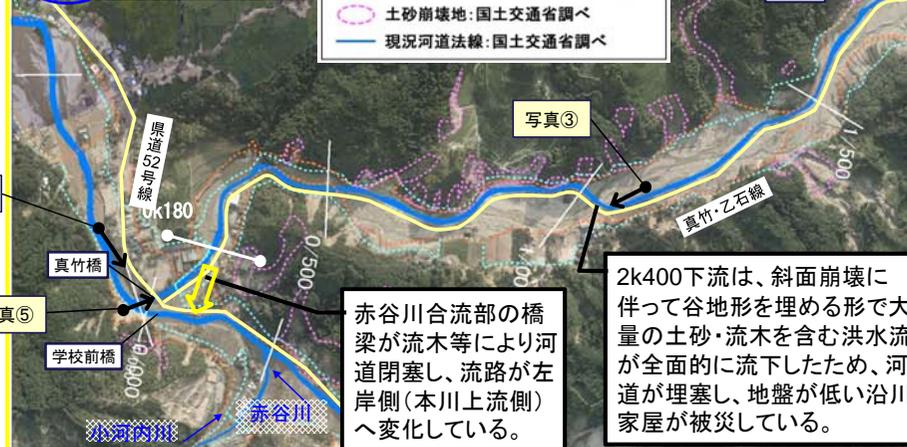
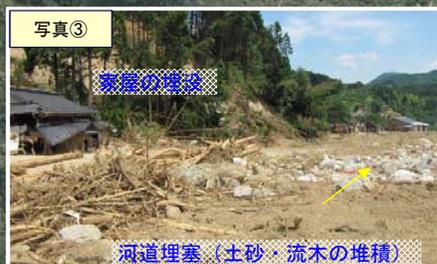
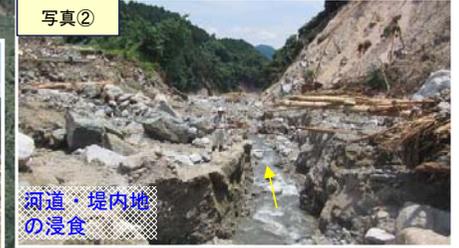
- 乙石川は、大規模な山腹崩壊が発生するなど、流域内で最も発生土砂量が多い(流域全体の6割程度)。
- 2k400~3k200付近は、河道や堤内地(旧土石流堆積物等の上に造られた耕作地)が氾濫流により侵食されている。
- 2k400下流は、左右岸の渓流の斜面崩壊に伴い谷地形を埋める形で土砂・流木を含む洪水流が全面的に流下し、大量の土砂等により河道が埋塞し、地盤が低い沿川家屋が被災している。
- 赤谷川合流部では、橋梁が流木等により河道閉塞し、流路が左岸側(本川上流側)へ変化している。

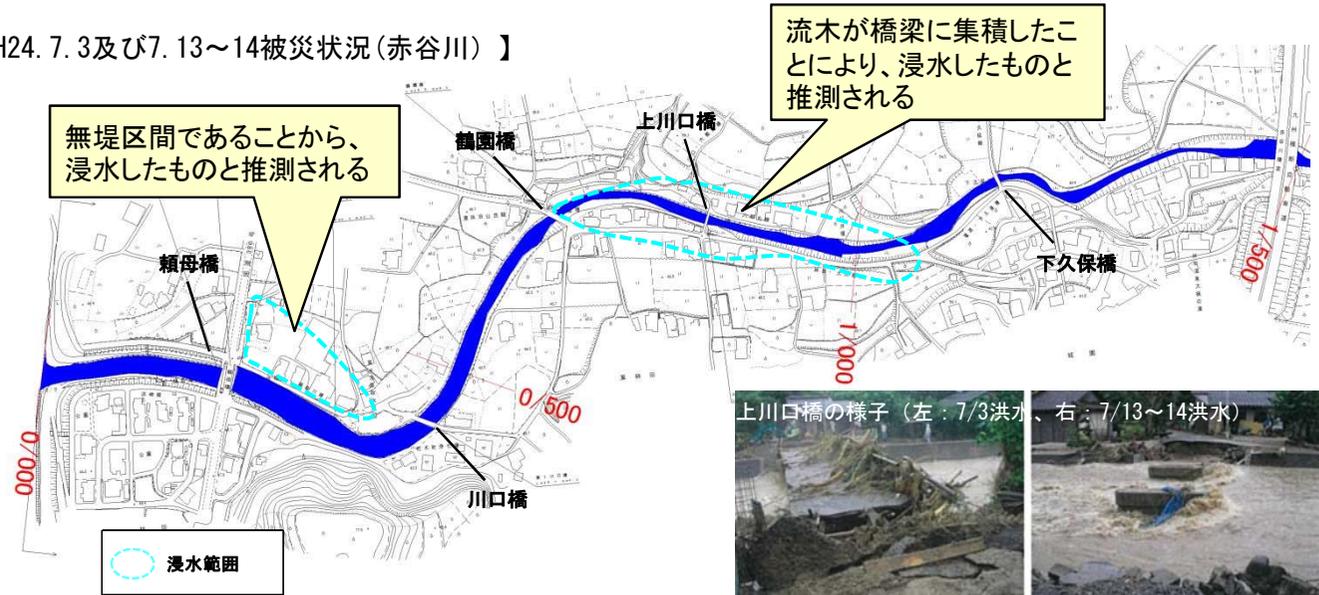
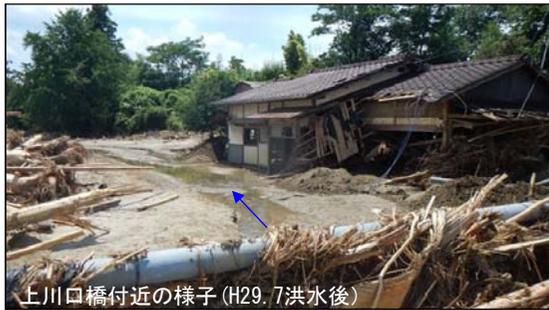
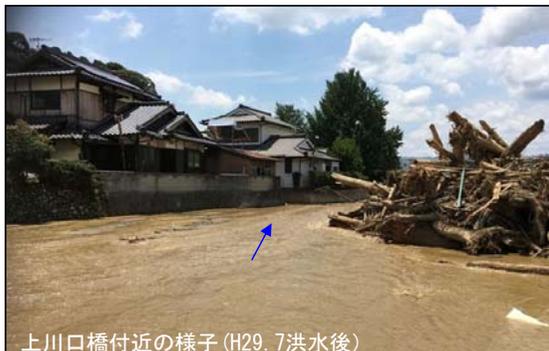
【H24.7.3及び7.13~14被災状況(赤谷川)】

■ 今回の出水では、平成24年7月出水と比較し、約2倍の流出量となったことに加え、土砂や流木が大量に流下したことによって、家屋の流出、浸水範囲の拡大等、甚大な被害が発生した。

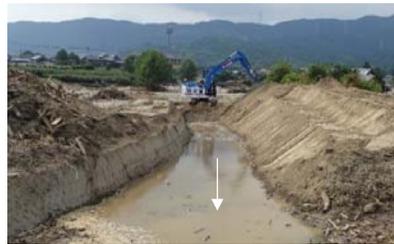
土砂により埋塞した河道の復旧工事

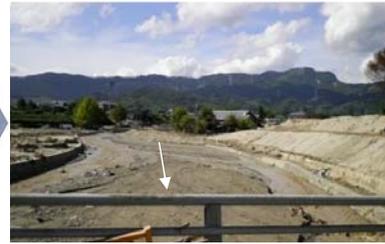
土砂等を除去した河道

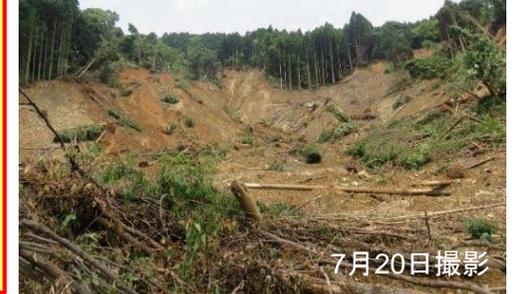
7月20日撮影

赤谷川上流に残存する土砂・流木の状況

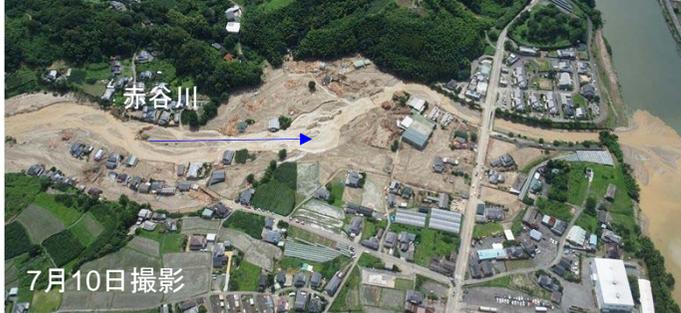
7月10日撮影

赤谷川下流の状況(本川合流点)
