筑後川右岸流域 河川・砂防復旧技術検討委員会(第2回) ～ 平成29年7月九州北部豪雨 ～

平成29年9月22日
九州地方整備局・福岡県

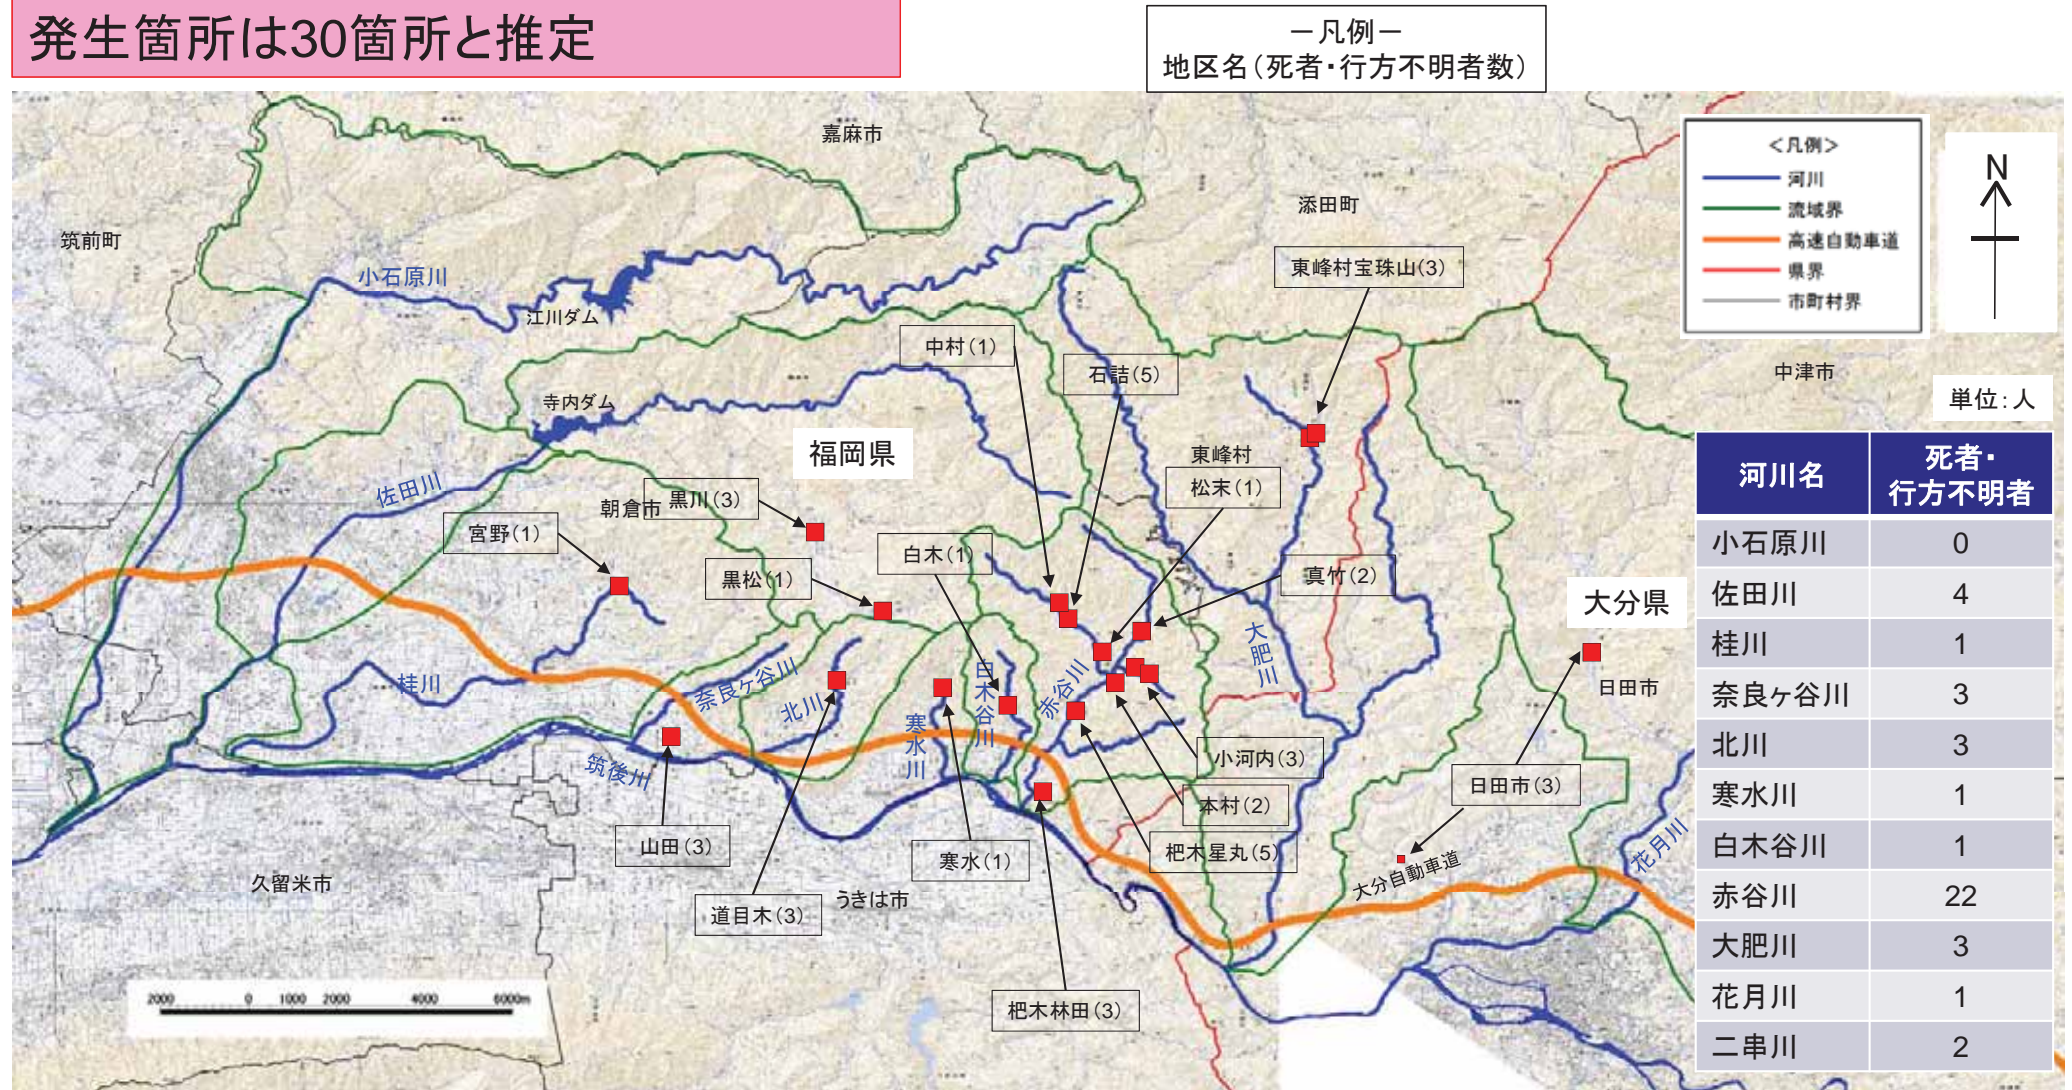
死者・行方不明者の推定発生箇所

- 静岡大学牛山教授の災害後調査結果資料¹⁾では、死者・行方不明者発生推定箇所別の死者数を整理されている。
- 今次災害の死者・行方不明者41名のうち、半数以上の22名が赤谷川流域内で被災していたと推定される。

死者37人、行方不明者4人、計41人²⁾
発生箇所は30箇所と推定

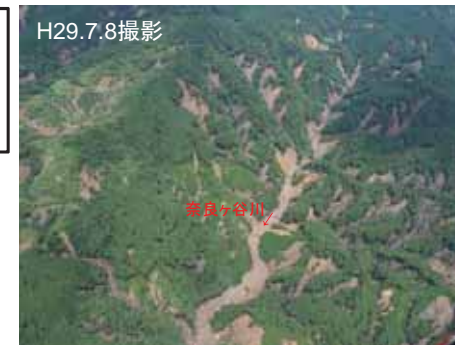
H29.7.8撮影
奈良ヶ谷川上流の崩壊状況(変成岩類が主)

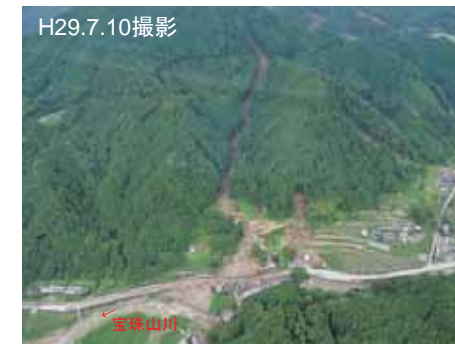
H29.7.10撮影
宝珠山川の崩壊状況(火山岩類が主)

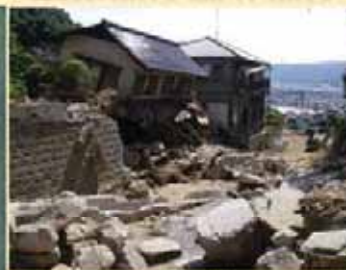
谷出口から100m下流最上流部の家屋(勾配8.5°)

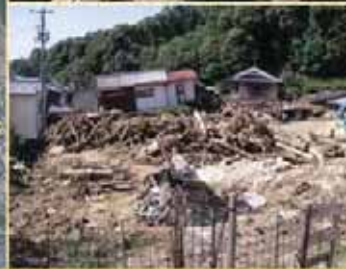
谷出口から180m下流土石流の直撃を受けた家屋(勾配6.8°)
・玉突き状態による全壊。
・この地点で土石流は分流した。

- 谷出口から下流側は扇状地が発達し、そこは大規模な宅地造成が行われている。谷出口付近の勾配は14°と急であり、土石流は勢いを保持した状態で流下し、扇状地に広がる住宅地へ甚大な被害を及ぼした。
- 扇頂部付近で土石流の直撃を受けた家屋は玉突き状に破壊されたが、そこで土石流流下の障害物となったことで土石流は左右に分流し、土石流は障害の無い道路に沿って流下した。
- 谷出口から約400m下流までφ1m程度の巨礫(花崗岩)が到達している。土石流が通過した道路はアスファルトが著しく洗掘される等の損壊を受け、また道路に沿った1列目の家屋が軒並み被害を受けている。

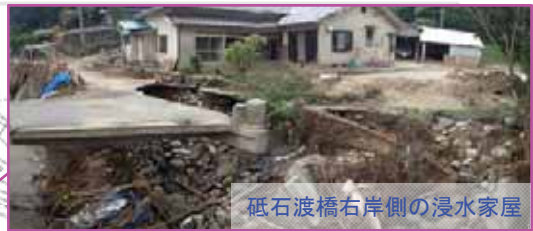
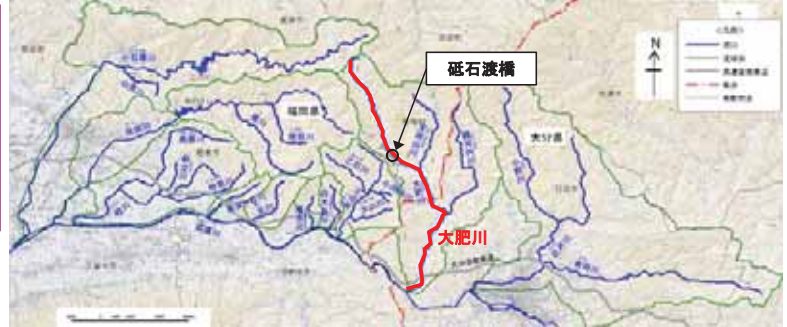
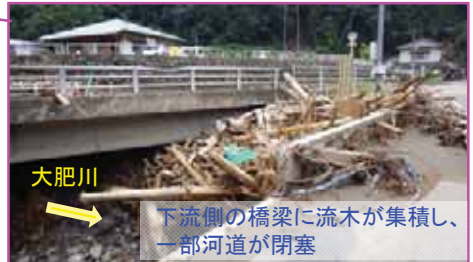
【H29. 7. 5~7被災状況(大肥川)】

■大肥川では、橋梁部に流木が集積し、水位の堰上げに伴う浸水被害が生じている。

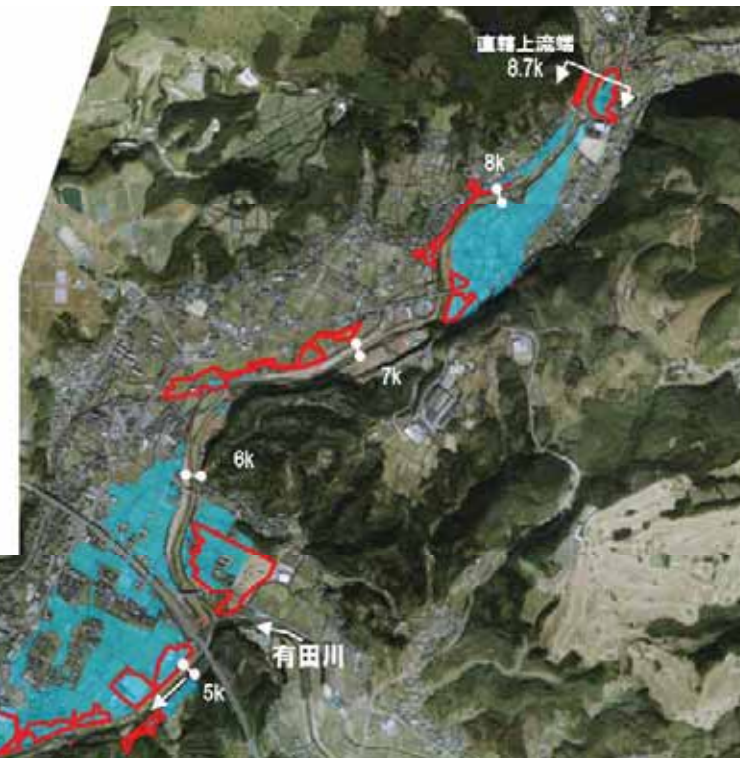
花月川における浸水範囲

■ 筑後川右岸流域では、平成24年の九州北部豪雨により甚大な被害が発生した花月川で激特事業が完了していたが、平成24年7月洪水を上回る規模の今次出水で再び浸水被害が発生している。

河川名：花月川		平成24年7月出水	平成29年7月出水
浸水面積 (ha)		121	95
浸水 家屋数	床上 (戸)	414	346
	床下 (戸)	306	607
	合計 (戸)	720	953

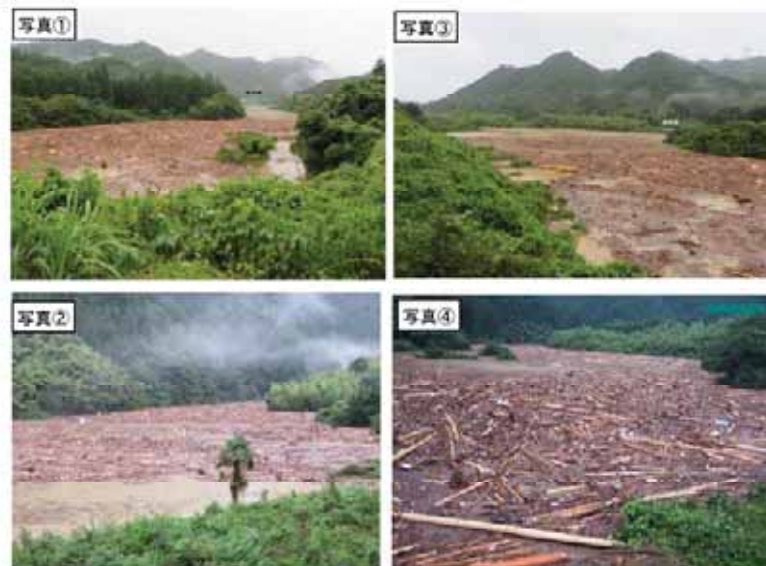
【寺内ダムによる流木捕捉状況 7月6日7時頃】

- 筑後川水系佐田川の寺内ダムでは、今回の出水で、昭和53年の管理開始から既往最大となる毎秒約888m³のダム流入量を記録した。この洪水に対し、防災操作により、ダム最大流入時には、約99%に当たる毎秒約878m³の水を貯留し、ダム下流の河川水位を低減した。
- 具体的には、寺内ダム下流約8kmの金丸橋地点の水位を最大約3.38m(堤防から洪水が越水しないものと仮定した場合)低下させる効果があったと推定される。
- また、ダム湖において大量の流木が捕捉されており、ダムがなかった場合には、被害が拡大していた可能性がある。

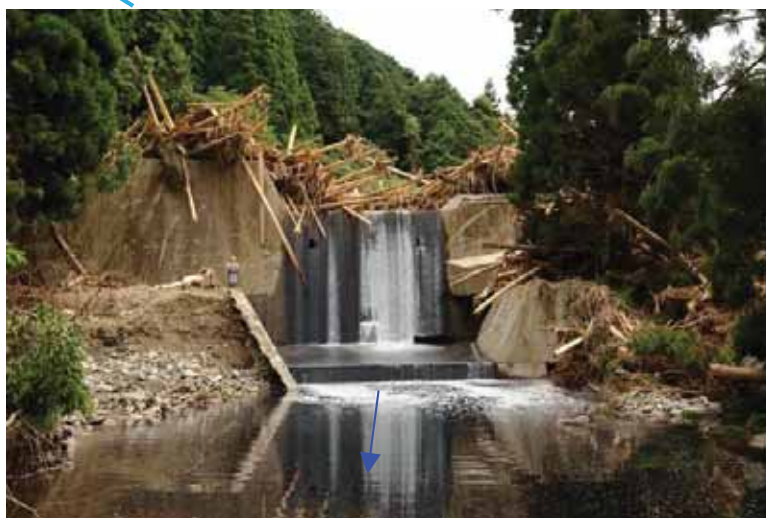
- すがわ みょうけんがわ
- 福岡県朝倉市須川に流れる妙見川では、豪雨により多数の斜面崩壊等が発生したが、既設砂防堰堤が土砂・流木を捕捉した。流木捕捉量は16,500m³(推定値、空隙込み)。
 - これにより、下流の人家等への被害が軽減されたと推測される。

須川第一砂防堰堤下流から本堤を撮影

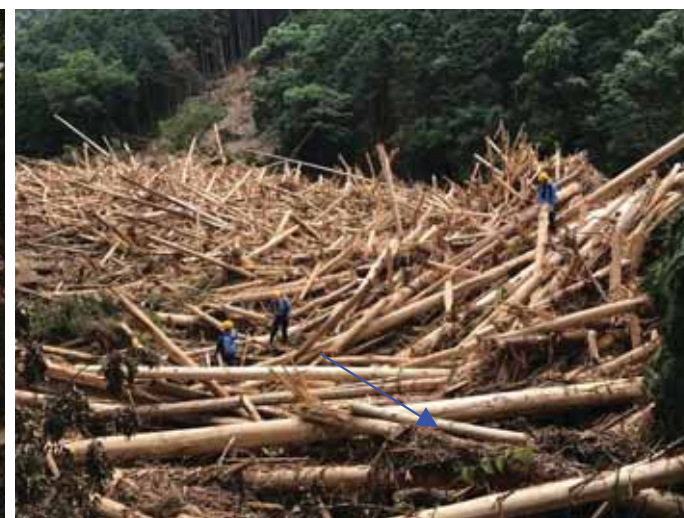
須川第一砂防堰堤堆砂域に堆積した流木を撮影

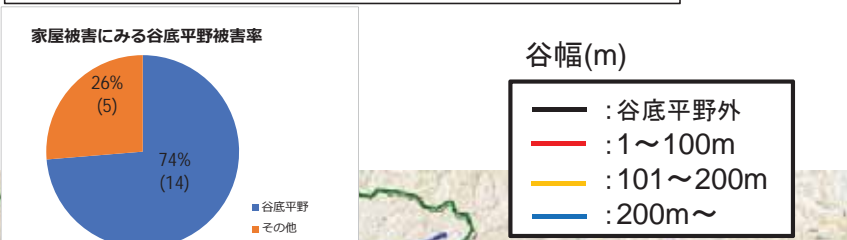
代表的な被災集落の位置図

■家屋被害(全壊、半壊)は、谷幅が狭い河川で多くみられる。
