### 3. 赤谷川流域の状況

## (2) 九州北部豪雨による被害状況

# 1) 赤谷川流域の被災状況(斜面の崩壊状況①)

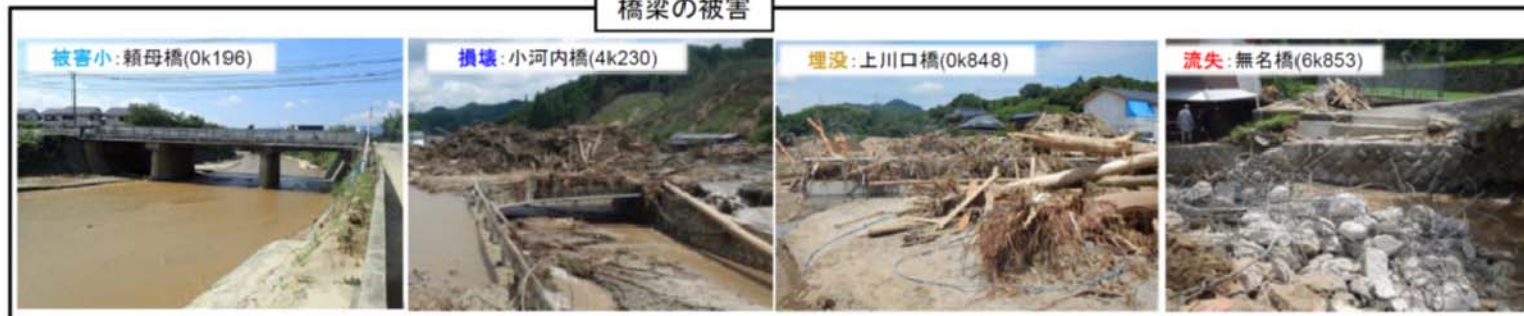
橋梁の被害

- 被災後の航空写真と現地写真から、横断工作物・橋梁の被災状況を推定した。
- 赤谷川の橋梁は、36%が被害小、32%が損壊、20%が土砂で埋没、12%が流失している。
- 堰・落差工は、24%が被害小、76%が土砂で埋没している。

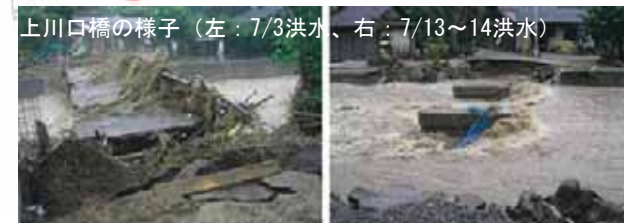
上川口橋の様子（左：7/3洪水、右：7/13～14洪水）

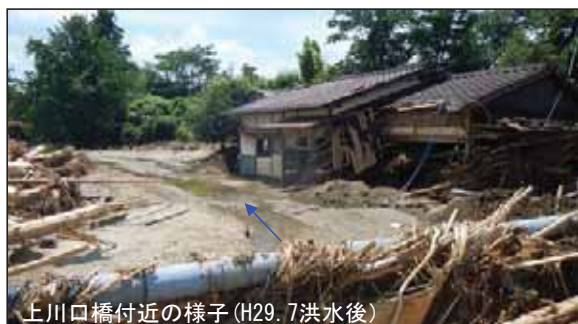
上川口橋付近の様子(H29.7洪水後)

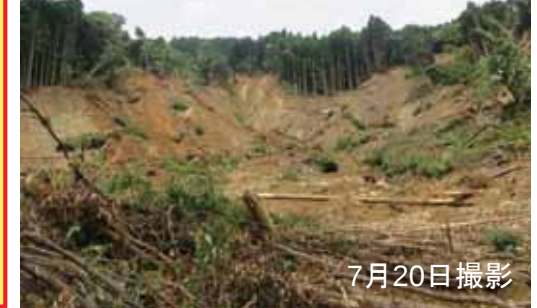
7月20日撮影

赤谷川上流に残存する  
土砂・流木の状況

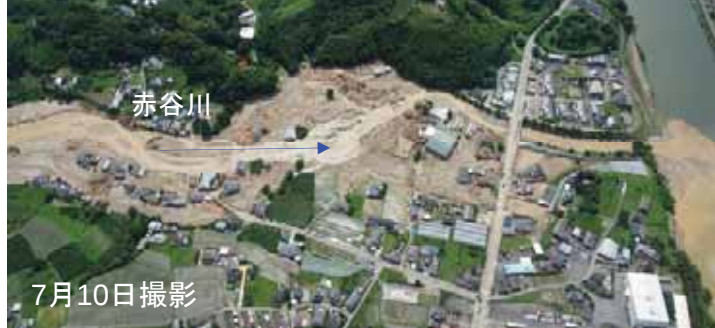
7月10日撮影

赤谷川下流の状況(本川合流点)
