筑後川右岸流域 河川・砂防復旧技術検討委員会(第3回) ～ 平成29年7月九州北部豪雨 ～

平成29年10月18日
九州地方整備局・福岡県

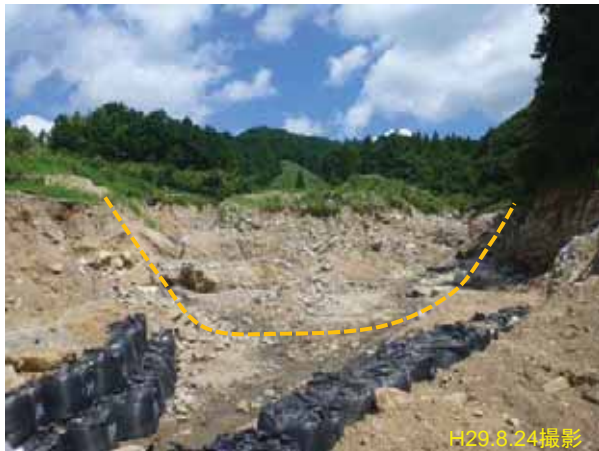
① 溪岸侵食・溪床侵食の例
・ 乙石川に流入する溪流で多発
・ 元溪流が流水により側方と下方に侵食

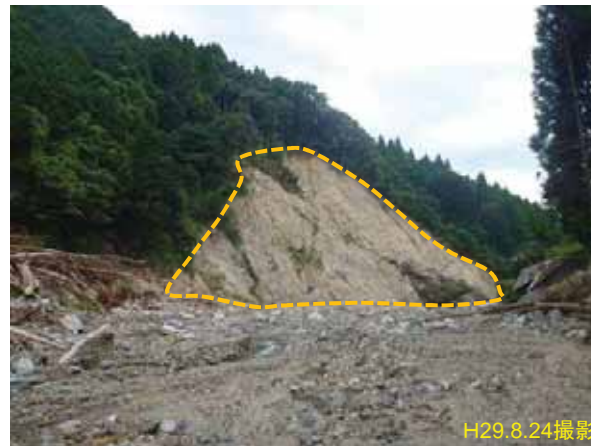
② 溪岸崩壊の例
・ 溪岸脚部が流水で侵食
・ 上部斜面が崩壊

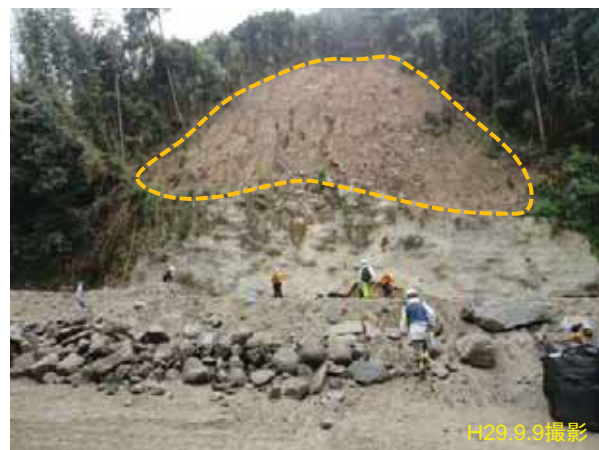
④ 遷急線上部の尾根付近の崩壊
・ 尾根付近の緩勾配斜面で崩壊

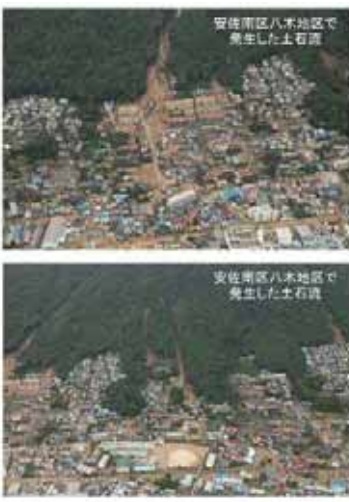
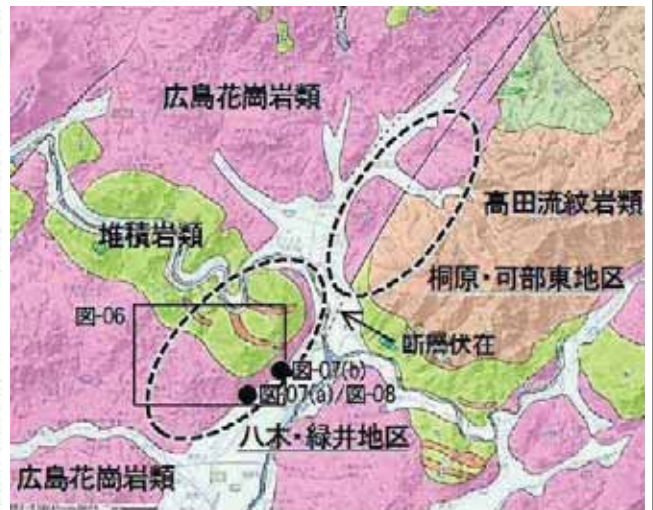
三入東雨量観測局 (広島市安佐北区)	24時間雨量 / 最大時間雨量	284mm / 121mm	8月19日9時~20日9時 / 8月20日3時~20日4時
上原雨量観測局 (広島市安佐北区)	24時間雨量 / 最大時間雨量	287mm / 115mm	8月19日9時~20日9時 / 8月20日3時~20日4時
高瀬雨量観測局 (広島市安佐南区)	24時間雨量 / 最大時間雨量	247mm / 87mm	8月19日9時~20日9時 / 8月20日2時~20日3時

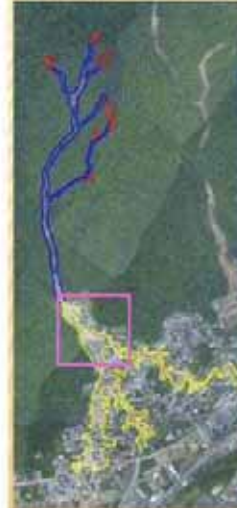
谷出口から100m下流最上流邸の家屋（勾配8.5°）

谷出口から180m下流土石流の直撃を受けた家屋（勾配6.8°）
・玉突き状態による全壊。
・この地点で土石流は分流した。

- 谷出口から下流側は扇状地が発達し、そこは大規模な宅地造成が行われている。谷出口付近の勾配は14°と急であり、土石流は勢いを保持した状態で流下し、扇状地に広がる住宅地へ甚大な被害を及ぼした。
- 扇頂部付近で土石流の直撃を受けた家屋は玉突き状に破壊されたが、そこで土石流流下の障害物となったことで土石流は左右に分流し、土石流は障害の無い道路に沿って流下した。
- 谷出口から約400m下流までφ1m程度の巨礫（花崗岩）が到達している。土石流が通過した道路はアスファルトが著しく洗掘される等の損壊を受け、また道路に沿った1列目の家屋が軒並み被害を受けている。

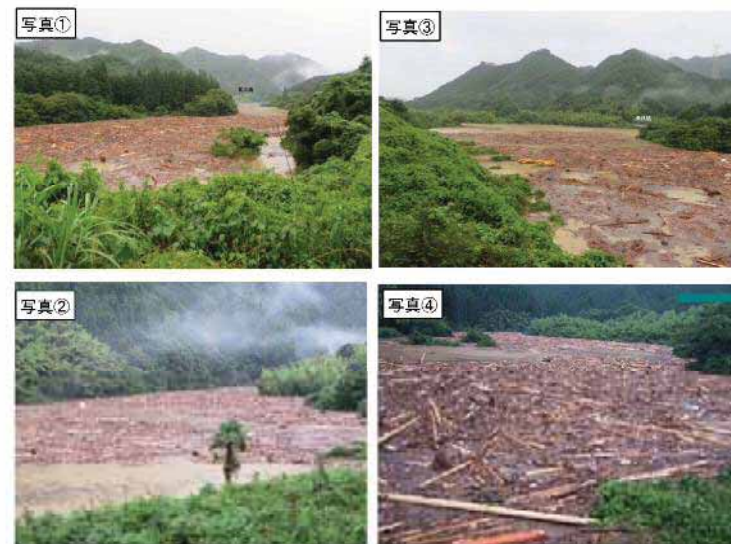
【寺内ダムによる流木捕捉状況 7月6日7時頃】

- 筑後川水系佐田川の寺内ダムでは、今回の出水で、昭和53年の管理開始から既往最大となる毎秒約888m³のダム流入量を記録した。この洪水に対し、防災操作により、ダム最大流入時には、約99%に当たる毎秒約878m³の水を貯留し、ダム下流の河川水位を低減した。
- 具体的には、寺内ダム下流約8kmの金丸橋地点の水位を最大約3.38m(堤防から洪水が越水しないものと仮定した場合)低下させる効果があったと推定される。
- また、ダム湖において大量の流木が捕捉されており、ダムがなかった場合には、被害が拡大していた可能性がある。

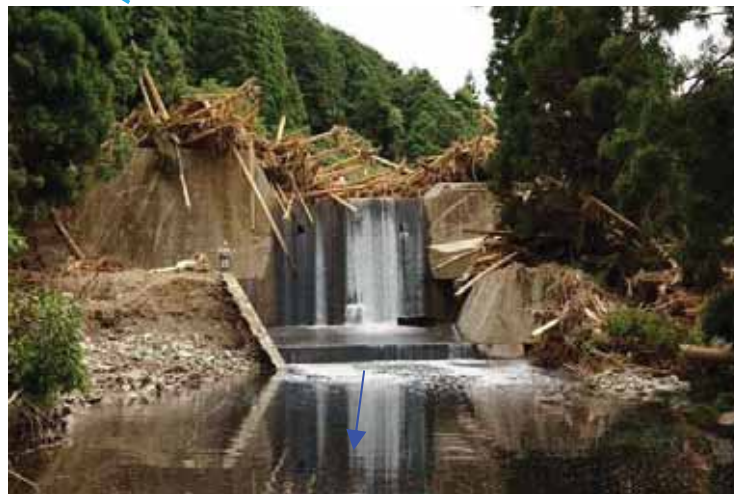
- 福岡県朝倉市須川に流れる妙見川では、豪雨により多数の斜面崩壊等が発生したが、既設砂防堰堤が土砂・流木を捕捉した。流木捕捉量は16,500m³(推定値、空隙込み)。
- これにより、下流の人家等への被害が軽減されたと推測される。

須川第一砂防堰堤下流から本堤を撮影

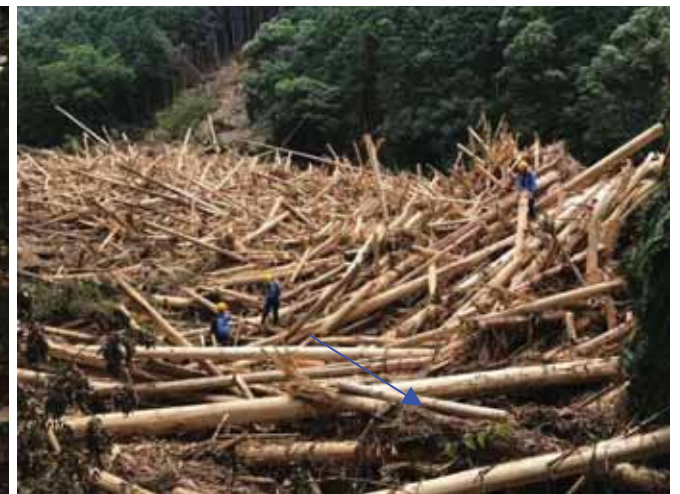
須川第一砂防堰堤堆砂域に堆積した流木を撮影

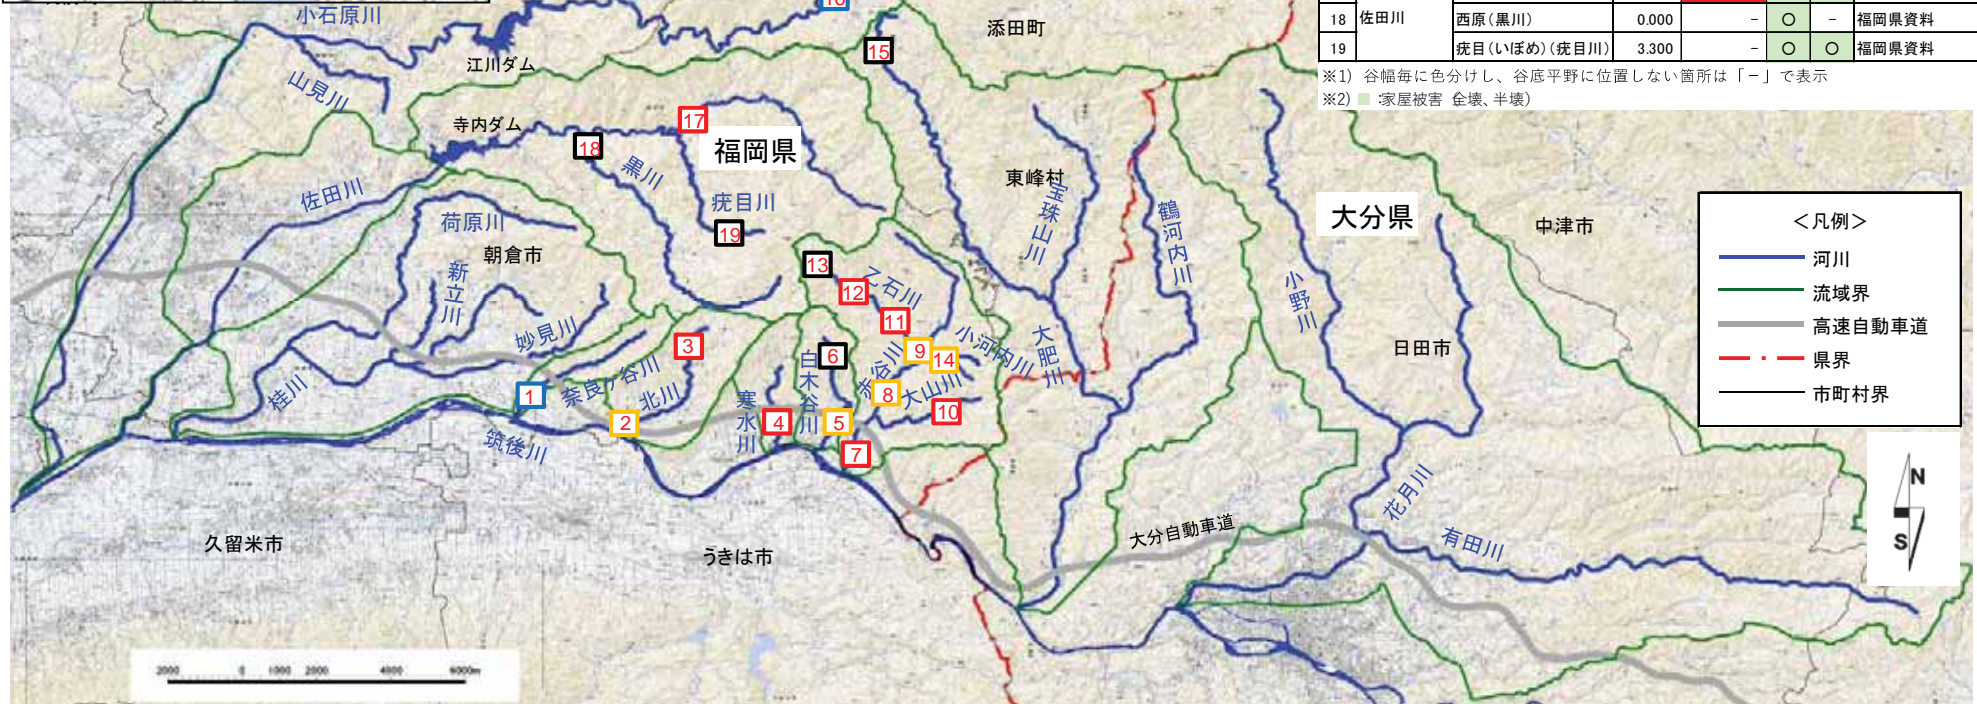
■家屋被害(全壊、半壊)は、谷幅が狭い河川で多くみられる。

家屋被害にみる谷底平野被害率
