4. 赤谷川流域の状況

(2) 九州北部豪雨による被害状況

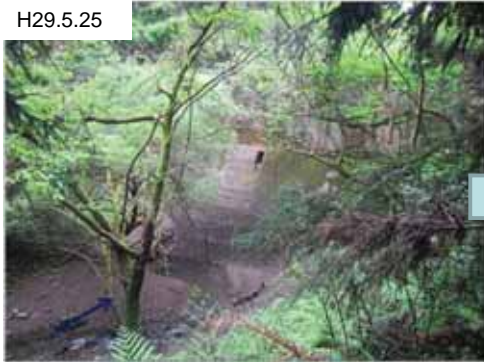
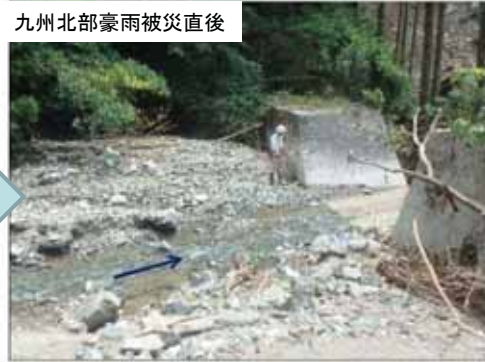
乙石砂防堰堤 (竣工年: S45、高さ: 12m)

被災前は5割未満の堆砂であったが、被災後は満砂状態である

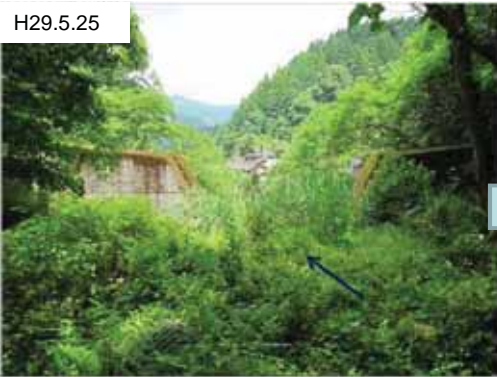
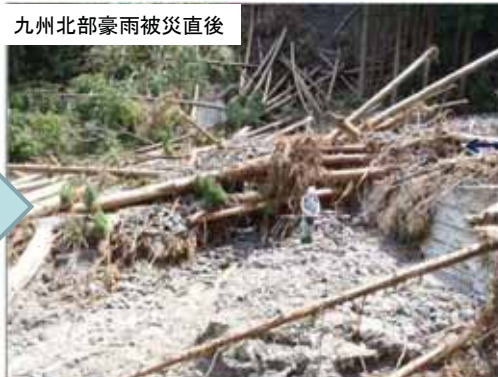
汐井谷砂防堰堤 (竣工年: H8、高さ: 8m)

被災前も満砂に近いが、被災後は土砂、流木ともに堆積がみられる

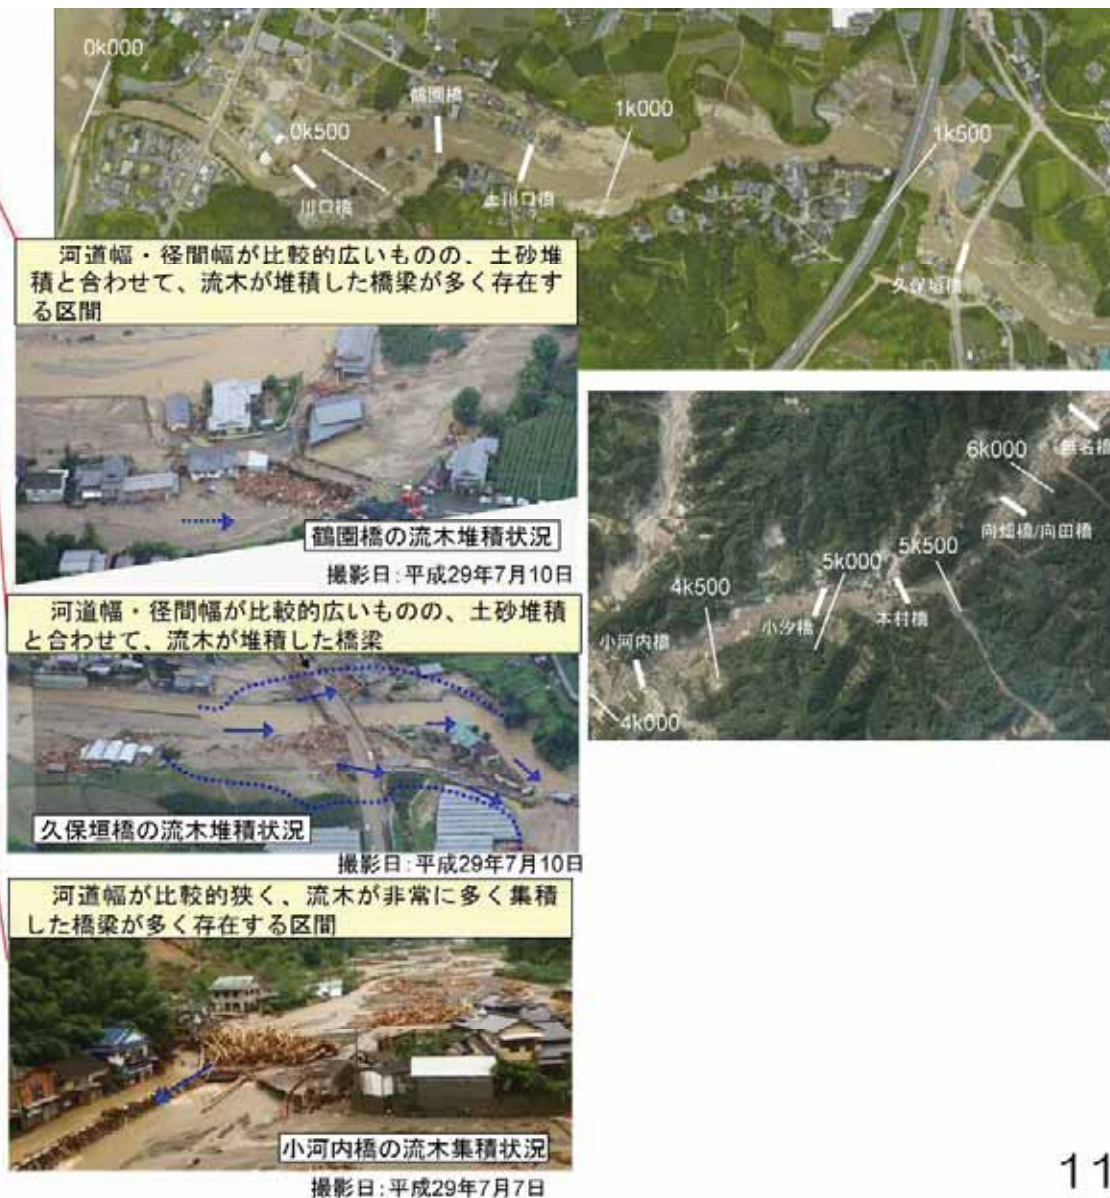
- 上流区間(乙石川合流点上流)は、河道幅が比較的狭く、流木が非常に多く集積した状態であった。
- 下流区間(乙石川合流点下流)は、河道幅・径間幅が比較的広いものの、土砂堆積と合わせて、流木が堆積した状態であった。

● 流木の集積(橋梁下部が流木で閉塞された状態)
○ 流木の堆積(橋梁の上流側に流木が積み上がった状態)

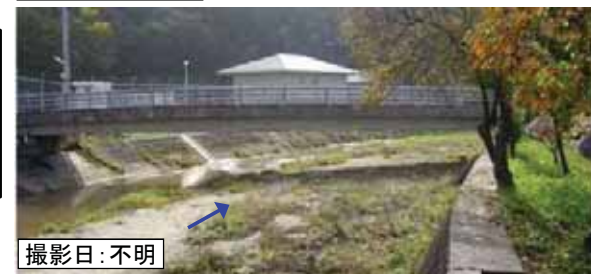
被災前写真

川口橋 (赤谷川0/430)

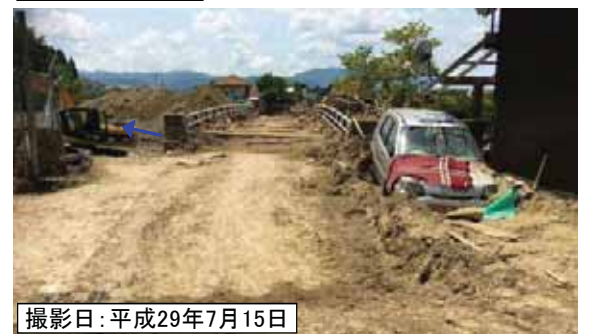
被災後写真

- 上流から土砂・流木が多量に流下してきたことにより、河道内において土砂と合わせて、流木が堆積したと推測される。
- 橋梁の両脇・直上下流の建物・護岸の被害は少なかった。

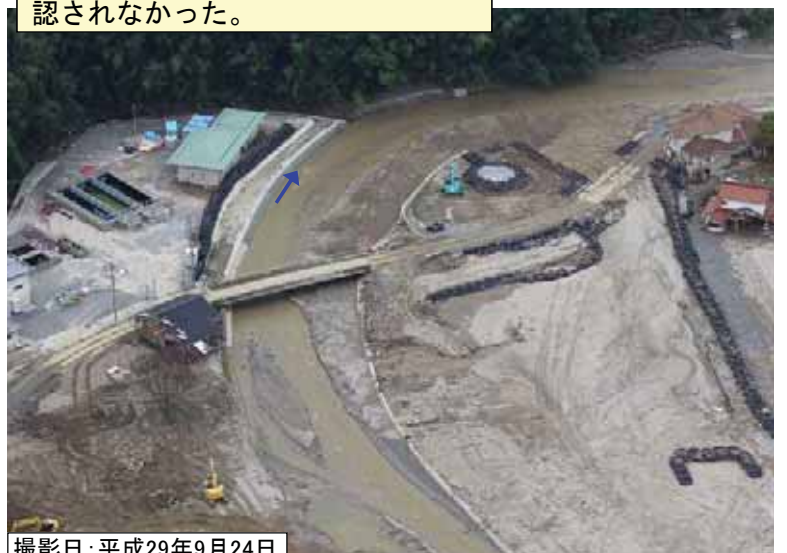
橋梁上流の護岸の被災はほぼ確認されなかった。

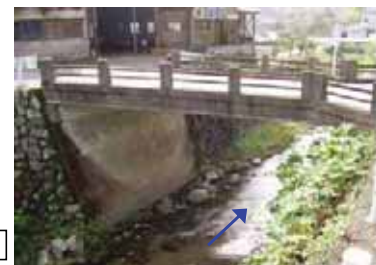
被災前写真

小河内橋 (赤谷川4/200)

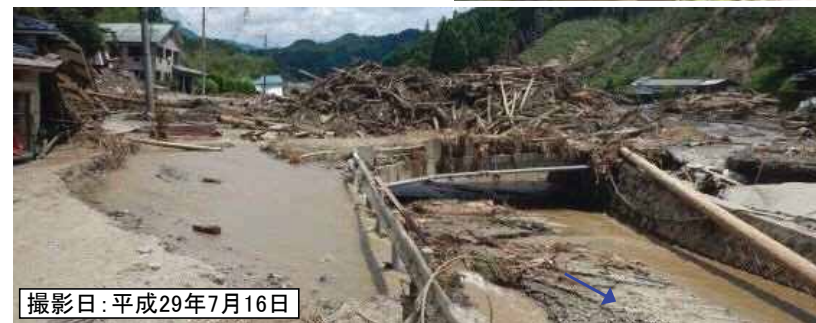
被災後写真

- 河道幅が比較的狭く流木の供給が多かったため、流木が集積したと推測される。
- 橋梁の上流側に流木が集積したことにより流路が左右岸に拡散され、拡散した流下部に存在した建物、上下流の護岸に被害が発生した。

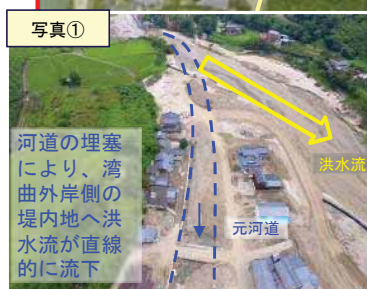
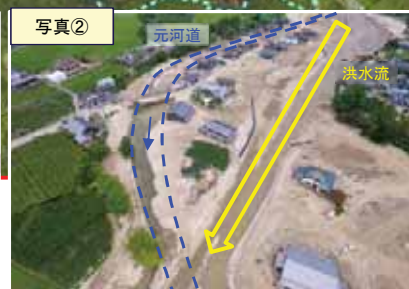
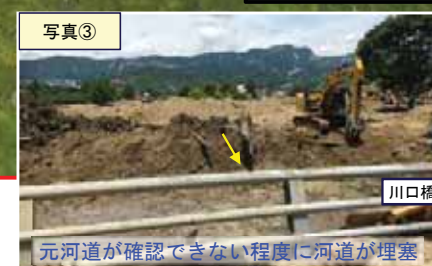
- 0k500~1k000は、今次出水流量が大幅に流下能力を上回った勾配が緩い区間であり、大量の土砂により河道が埋塞している。
- 1k000付近では、下流区間の河道埋塞により、土砂・流木を含む洪水流が湾曲部左岸の堤内地を直線的に流下し、広範囲に土砂堆積が生じ、沿川家屋等への被害が発生している。
- 1k700付近では、橋梁部の河道閉塞により、地盤が低い右岸側の田畑を洪水流が流下している。

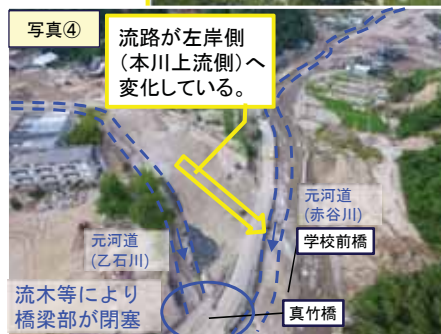
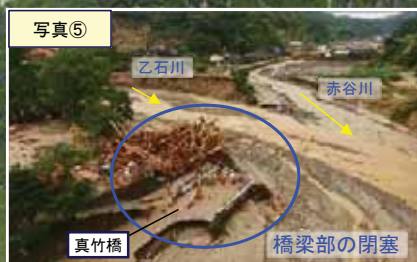
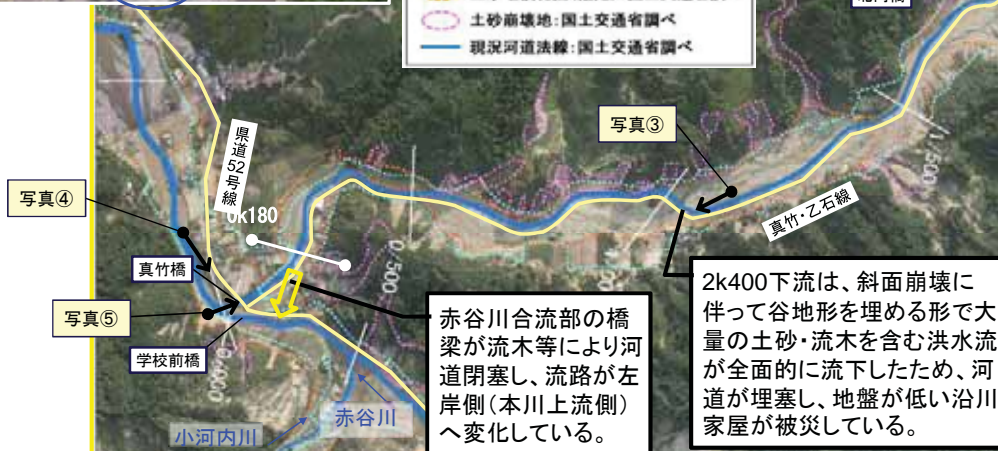
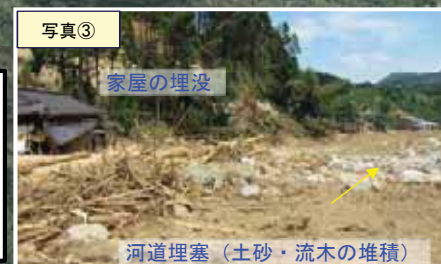
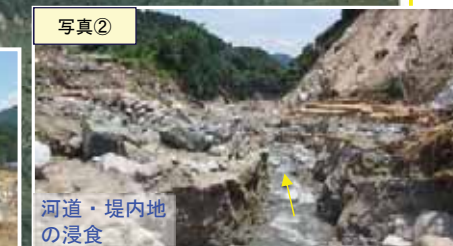
- 乙石川は、大規模な山腹崩壊が発生するなど、流域内で最も発生土砂量が多い(流域全体の6割程度)。
- 2k400~3k200付近は、河道や堤内地(旧土石流堆積物等の上に造られた耕作地)が氾濫流により侵食されている。
- 2k400下流は、左右岸の渓流の斜面崩壊に伴い谷地形を埋める形で土砂・流木を含む洪水流が全面的に流下し、大量の土砂等により河道が埋塞し、地盤が低い沿川家屋が被災している。
- 赤谷川合流部では、橋梁が流木等により河道閉塞し、流路が左岸側(本川上流側)へ変化している。

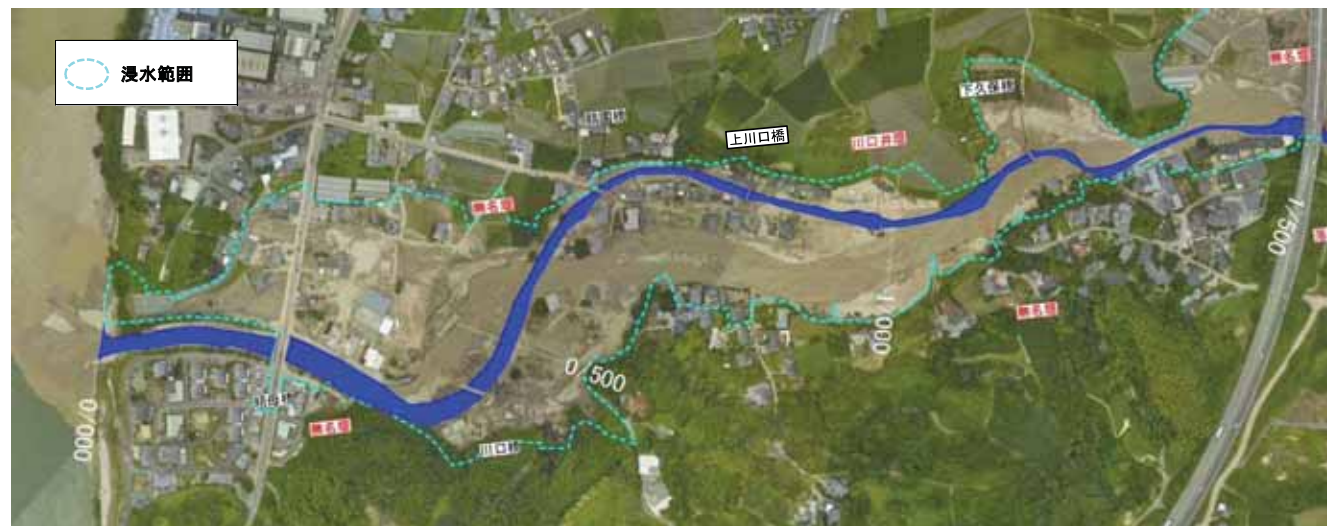
【H29.7被災状況(赤谷川)】

■ 今回の出水では、平成24年7月出水と比較し、約2倍の流出量となったことに加え、土砂や流木が大量に流下したことによって、家屋の流出、浸水範囲の拡大等、甚大な被害が発生した。

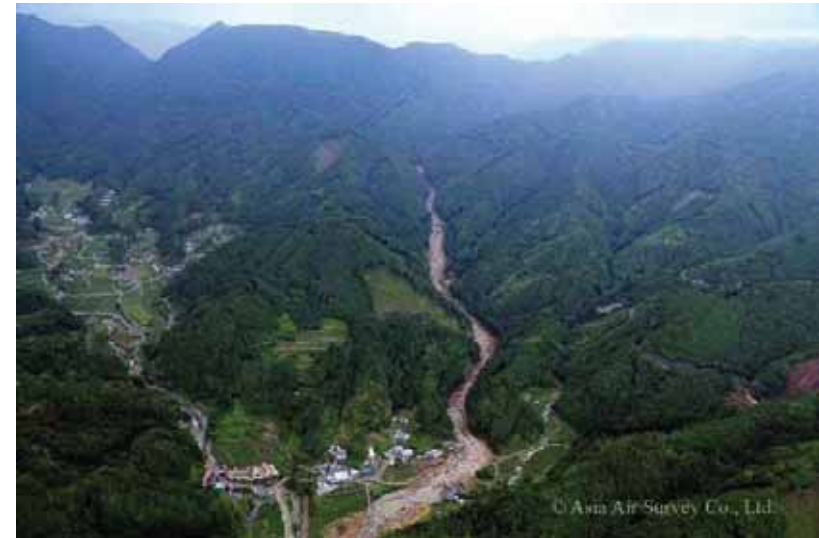
東峰村屋椎地区 土石流発生状況

【災害の経緯】(H29.8.4 NHK時論公論より)
 H29.7.5夕方 : 周辺のお年寄りの家をまわって、5名で、地区の中で比較的安全な高台の民家へ避難
 直後 : **土石流が発生**
 その後: さらに危険となったため、お年寄りを5人を軽トラックに乗せて、より高台の建物に避難
【事前に避難に支援が必要な方の名簿と支援計画を作成していたことが避難に役立つ】

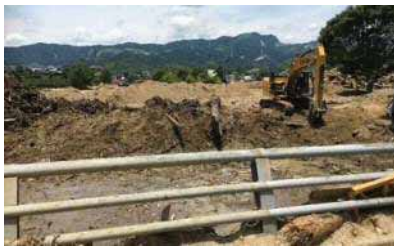
土砂により埋塞した河道の復旧工事

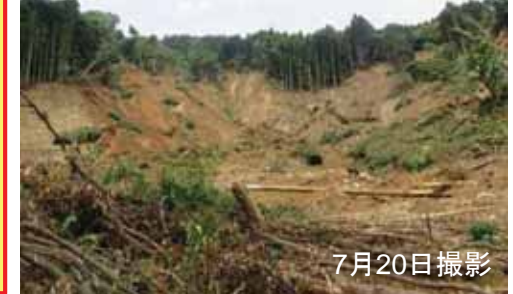
7月20日撮影

赤谷川上流に残存する土砂・流木の状況

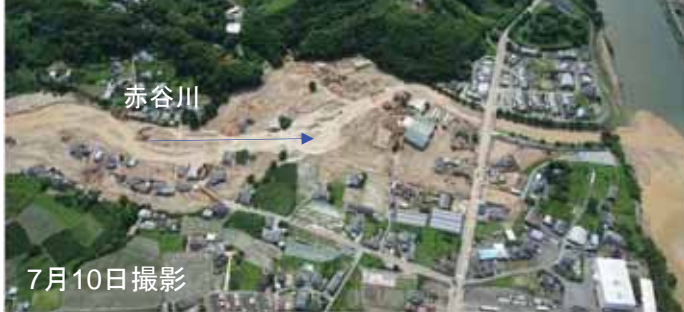
7月10日撮影

赤谷川下流の状況(本川合流点)
