## **(2) 九州北部豪雨による被害状況**

# 1) 赤谷川流域の被災状況(雨量)

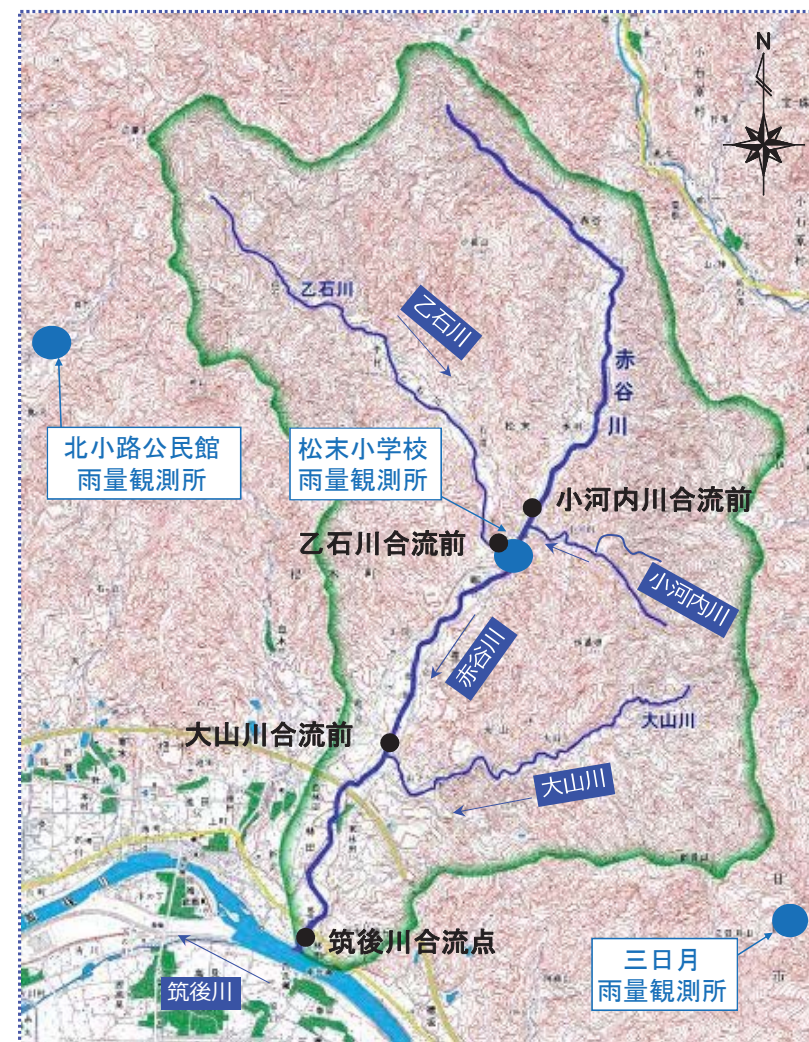
■平成29年7月出水の降雨は、雨量確率1/200以上の規模となり、被災流量については合理式により算出した結果、筑後川合流点で520m<sup>3</sup>/sと推定される。

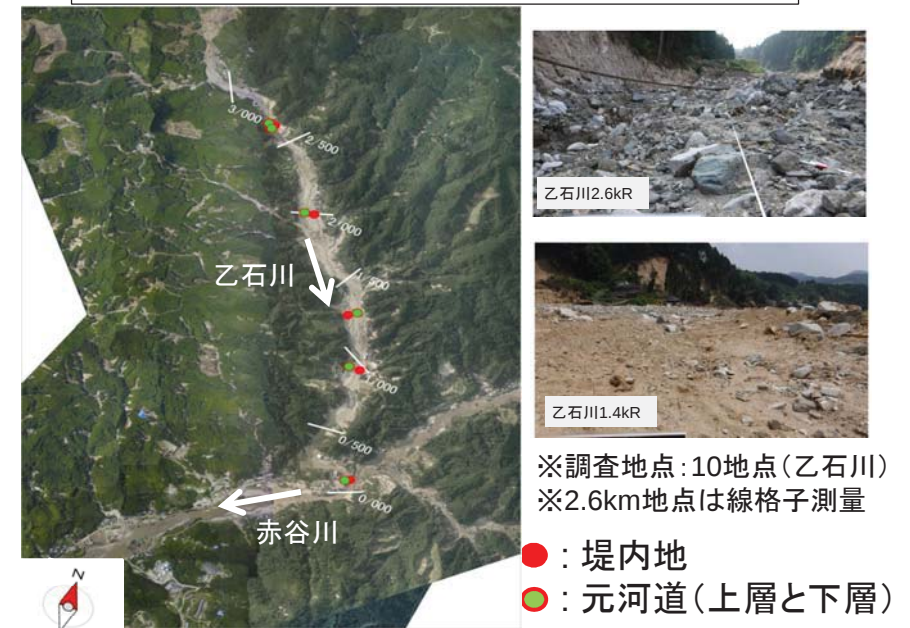
乙石川 河床材料調査位置図(H29.7.26~29)103

■ 乙石川の60%粒径の縦断変化をみると、上流から1k400にかけての急勾配区間は下流に向かって小さくなり、勾配が緩やかとなる1k400から下流の区間については概ね同程度の粒径分布である。

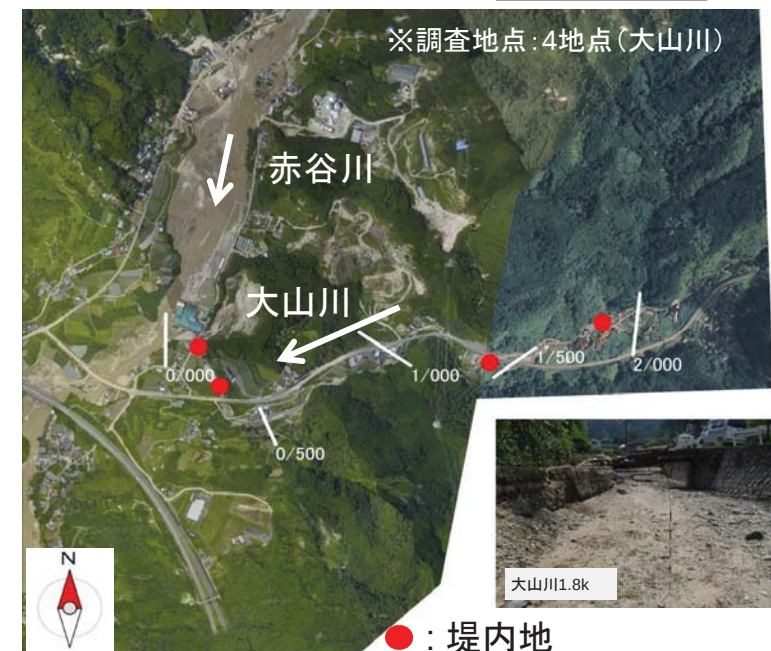
大山川 河床材料調査位置図(H29.7.26~29) 〇4

■大山川の60%粒径の縦断変化をみると、下流に向かって大きくなる。このことは、中流部より上流側での斜面崩壊の由来の土砂が残存しているものと推定される。

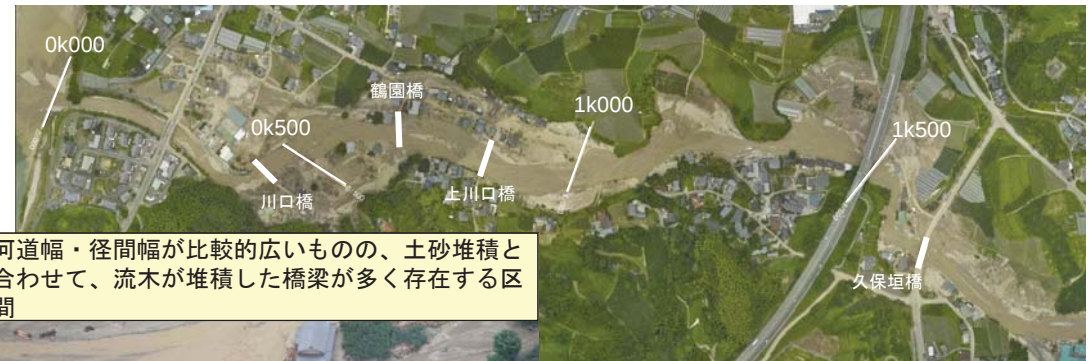
- 流木の集積(橋梁下部が流木で閉塞された状態)
- 流木の堆積(橋梁の上流側に流木が積み上がった状態)

河道幅・径間幅が比較的広いものの、土砂堆積と合わせて、流木が堆積した橋梁が多く存在する区間

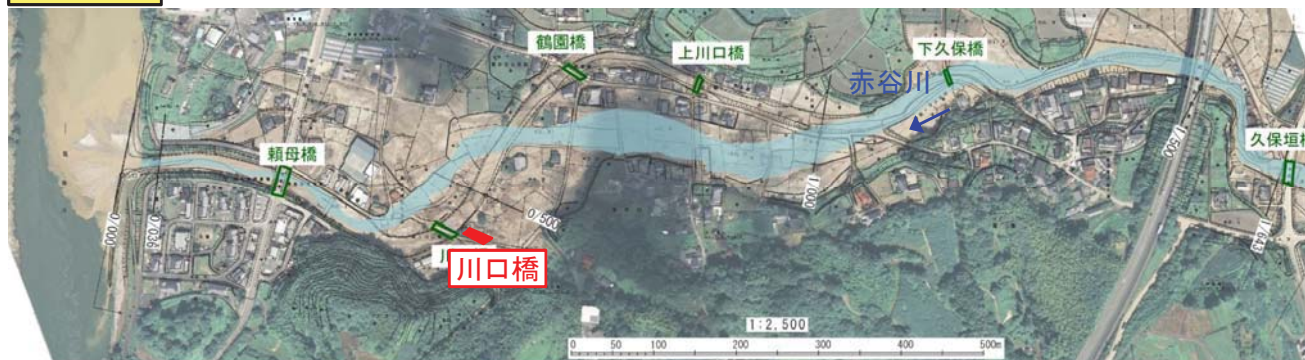
### 橋梁位置

- 上流から土砂・流木が多量に流下してきたことにより、河道内において土砂と合わせて、流木が堆積したと推測される。
- 橋梁の両脇・直上下流の建物・護岸の被害は少なかった。

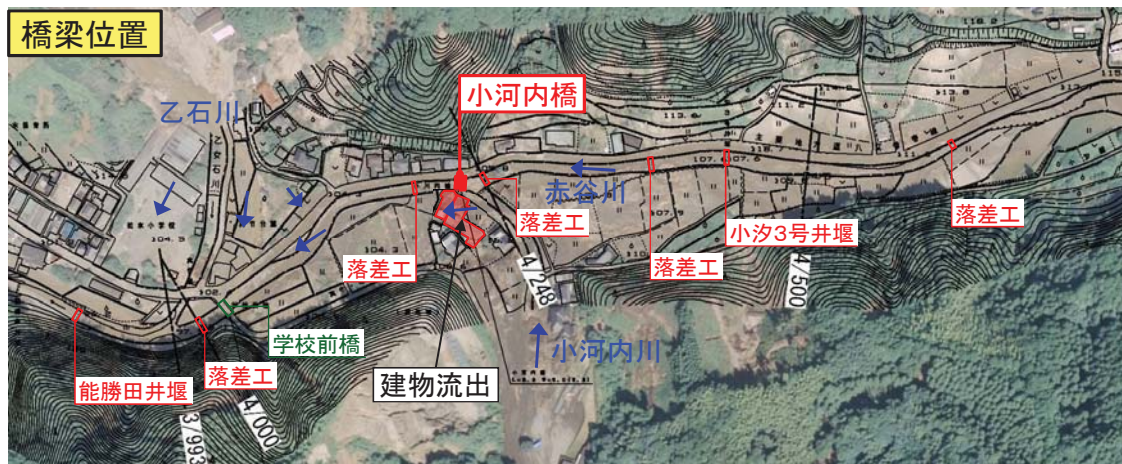
橋梁位置

- 河道幅が比較的狭く流木の供給が多かったため、流木が集積したと推測される。
- 橋梁の上流側に流木が集積したことにより流路が左右岸に拡散され、拡散した流下部に存在した建物、上下流の護岸に被害が発生した。

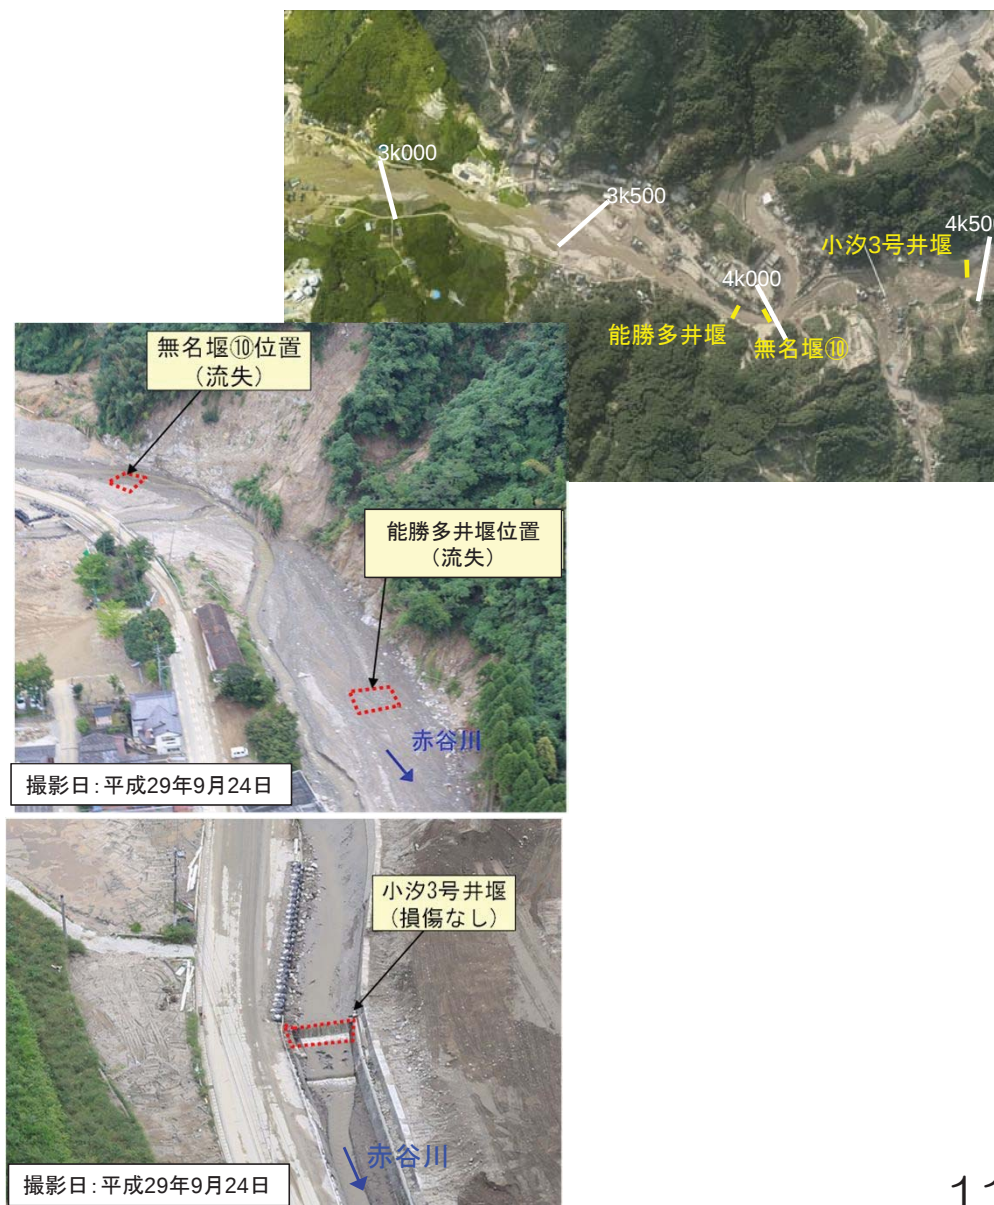
- 赤谷川3k800～4k000(乙石川合流点)付近の2つの堰は、河道とともに侵食・流失している。
- その他の堰・落差工の被災については、埋没・不明箇所が多く存在する。
