# 球磨川堤防調査委員会

九州地方整備局  
令和2年7月13日

# 【球磨川左岸55.0k付近】堤防決壊箇所の概要

# 【球磨川右岸56.4k付近】堤防決壊箇所の詳細

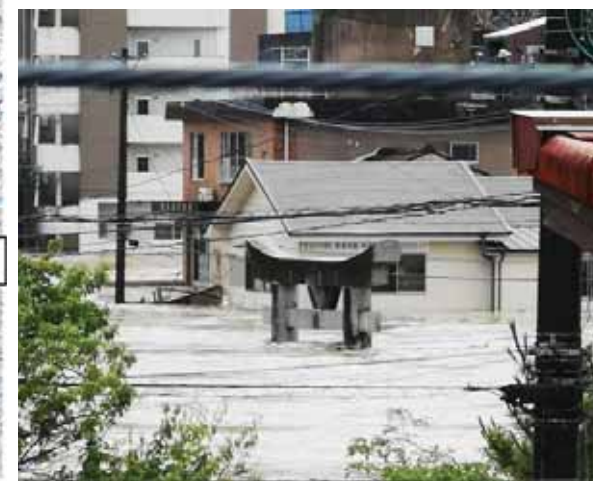
人吉市青井町

## ■ 浸水状況(7月4日午前)

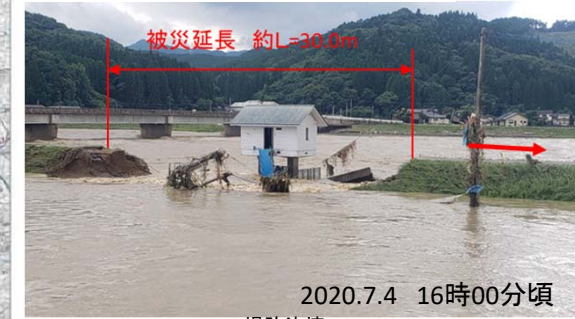
堤防決壊

○球磨川水系球磨川(国管理)において、2箇所にて堤防決壊、3箇所にて越水、8箇所にて溢水し、浸水被害が発生していることを確認。また、橋梁13橋が流出(ヘリ調査等で確認できたもの)。詳細は現在調査中。

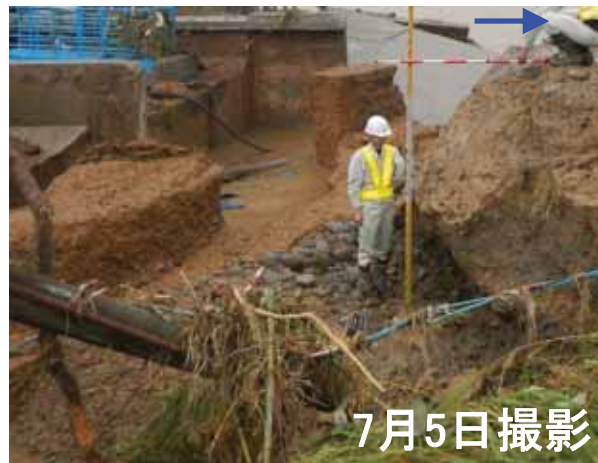
- 宅地側の植生は上向きや決壊箇所に向けて倒伏し、河川側の植生は下向きに倒伏していることが確認できる。
- 決壊箇所周辺では、宅地側の堤防法面にも侵食が確認できる。
