球磨川堤防調査委員会 報 告 書

令和 3 年 3 月

球磨川堤防調査委員会

3. 55.0k左岸、56.4k右岸の堤防決壊原因について

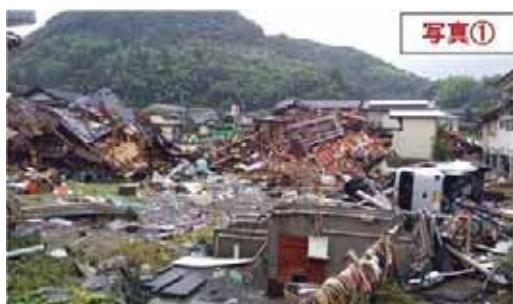
図 2.2.11(1) 球磨川右岸から約50m離れた場所での家屋倒壊(球磨村渡地区)

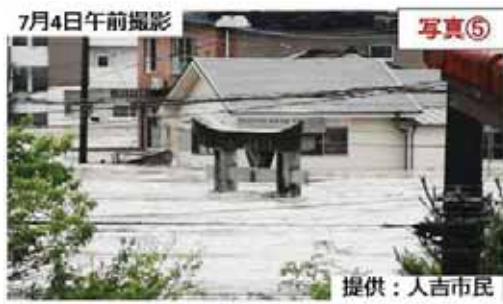
図 2.2.11(5) 氷濁流が人吉市街部を流下し
青井阿蘇神社の禊橋の鳥居も水没

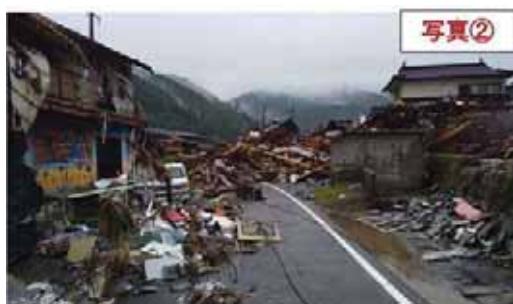
図 2.2.11(2) 球磨川右岸から約50m離れた場所での家屋倒壊(球磨村渡地区)

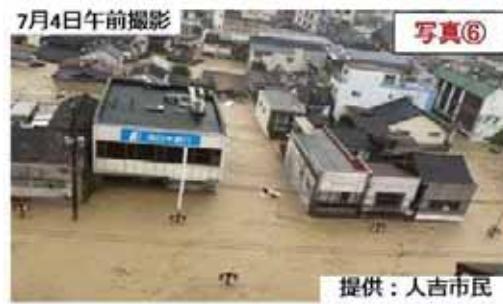
図 2.2.11(6) 建物の一階部分まで浸水
(人吉市紺屋町)

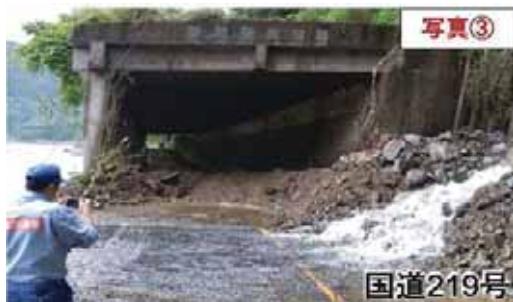
図 2.2.11(3) 土砂流入により国道219号が被災
(球磨村渡地区)

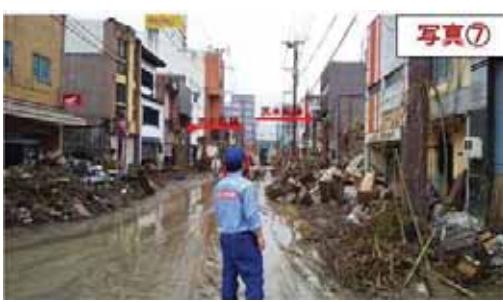
図 2.2.11(7) 高さ3m付近に洪水痕跡を確認
(国道445号通り)

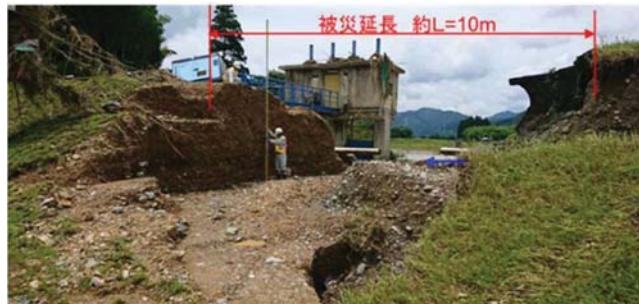
図 2.2.16 大柿排水樋管付近堤防決壊状況(55km 左岸付近)

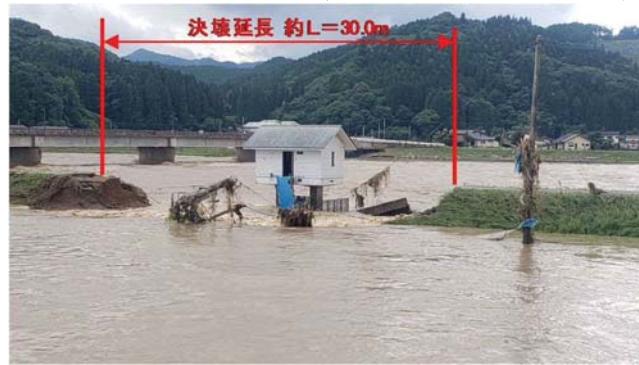
図 2.2.17 八久保排水樋管付近堤防決壊状況(56km4 右岸付近)

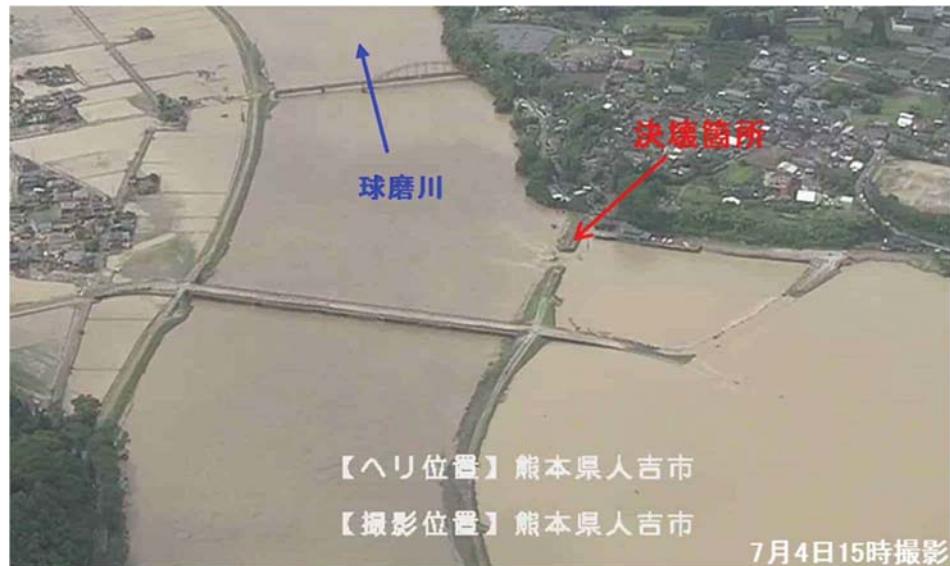
図 3.2.3 決壊箇所の航空写真

航空写真の撮影時刻から、7月4日15時の時点で堤防は決壊しており、堤内側に溜ま
った氾濫水が堤内側から堤外側へ流出している様子が確認できる。

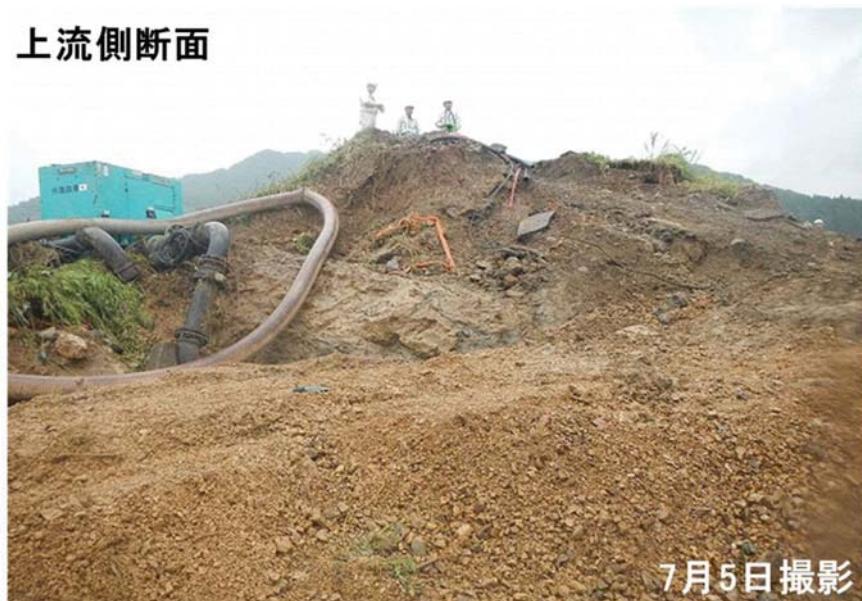
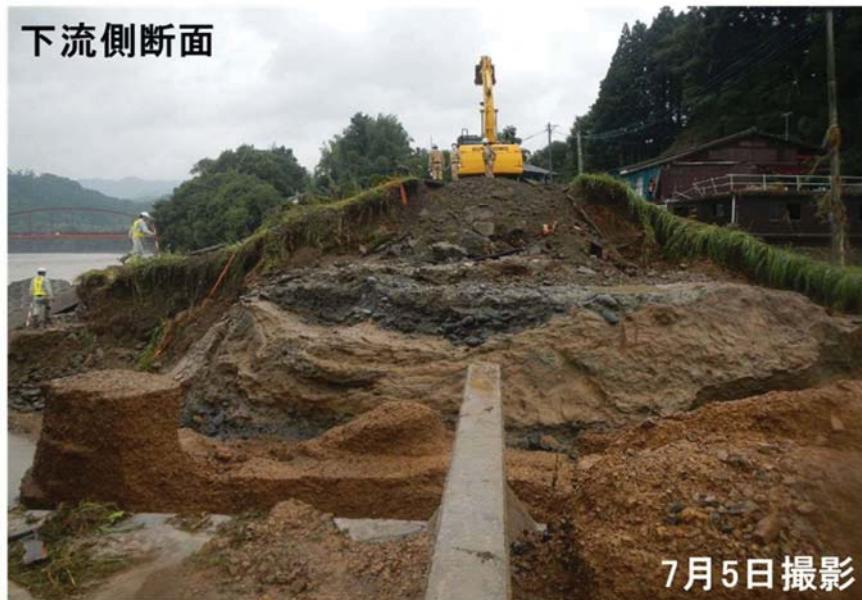
図 3.2.7 決壊箇所横断面の土質状況

今回実施した地質調査の結果、堤体土の土質はどちらも「細粒分質砂質礫」に分類され、上流側断面の方が細粒分含有率は高い。（上流側 $F_c=33.1\%$ 、下流側 $F_c=16.4\%$ ）

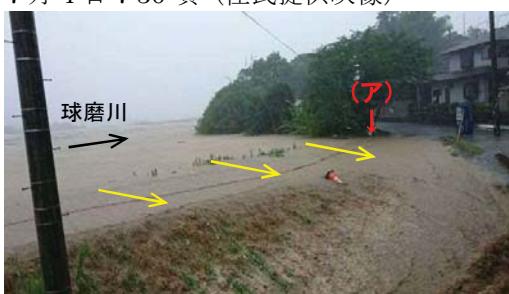
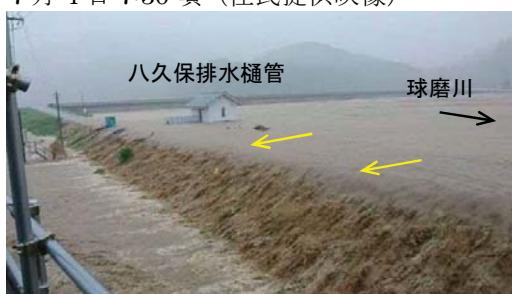
7月4日 7:30頃（住民提供映像）

住民提供映像の写真を下に示す。（図3.2.10(1) 地点（ア）付近にて撮影）

7:30頃に堤外側から堤内側へ越水しているが、この時点では堤防が決壊していないことが確認できる。

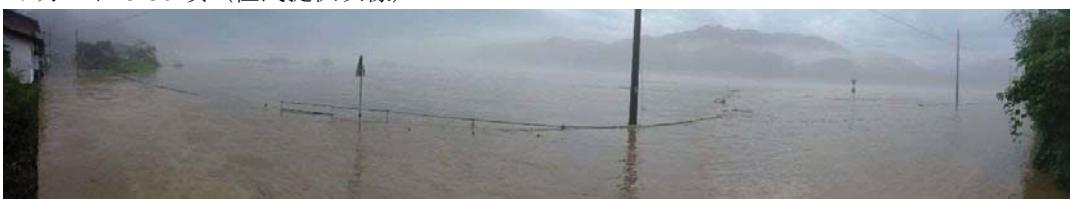
7月4日 9:30頃（住民提供映像）

8:30～9:30頃：水位上昇は早く1～2時間で家屋敷高より2m程度高くなった。

9:30頃：辺り一帯は湖のようであった。

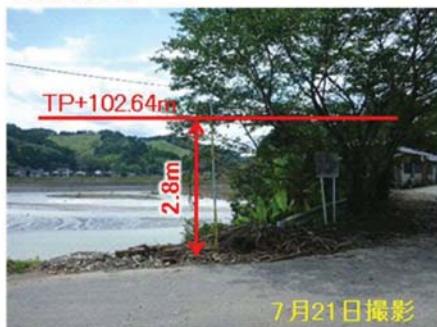
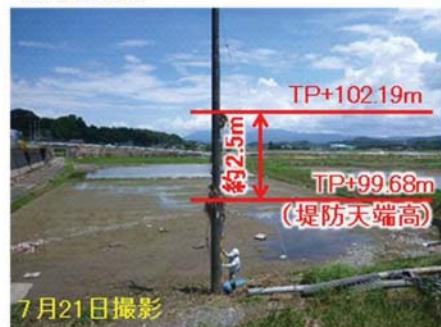
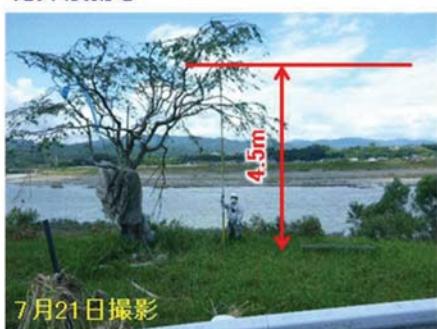
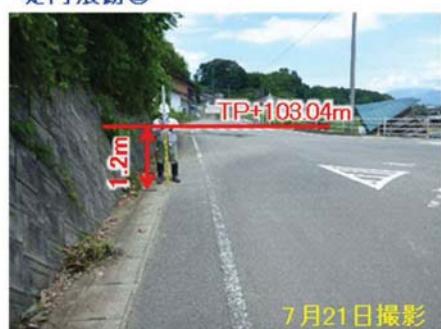
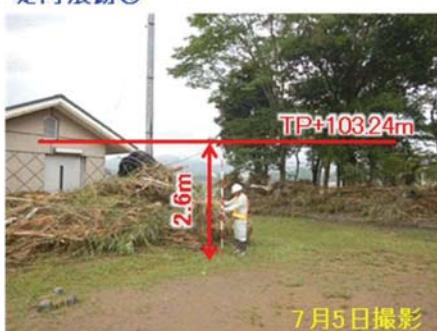
図 3.2.13 痕跡水位調査写真

決壊地点周辺の痕跡水位調査から得られた洪水痕跡の状況を図 3.2.13 に示す。
なお、写真に付す痕跡番号は、図 3.2.12(1)の平面図に記載した位置である。

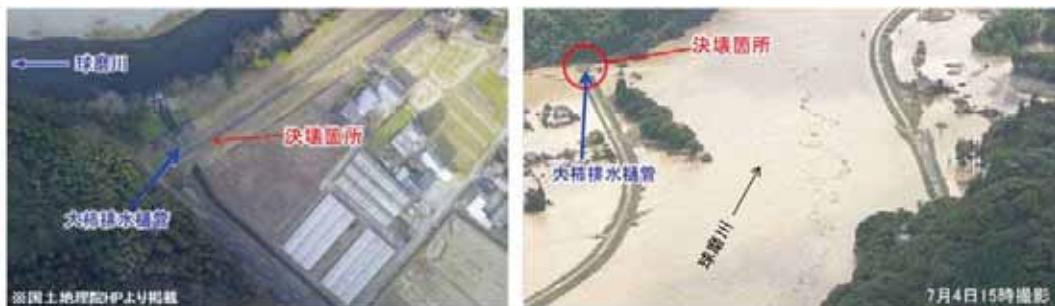
図 3.2.17 決壊箇所の航空写真

航空写真的撮影時刻から、7月4日15時の時点で堤防は決壊しており、堤内側に溜まった水が堤内側から堤外側へ流出していることが確認できる。

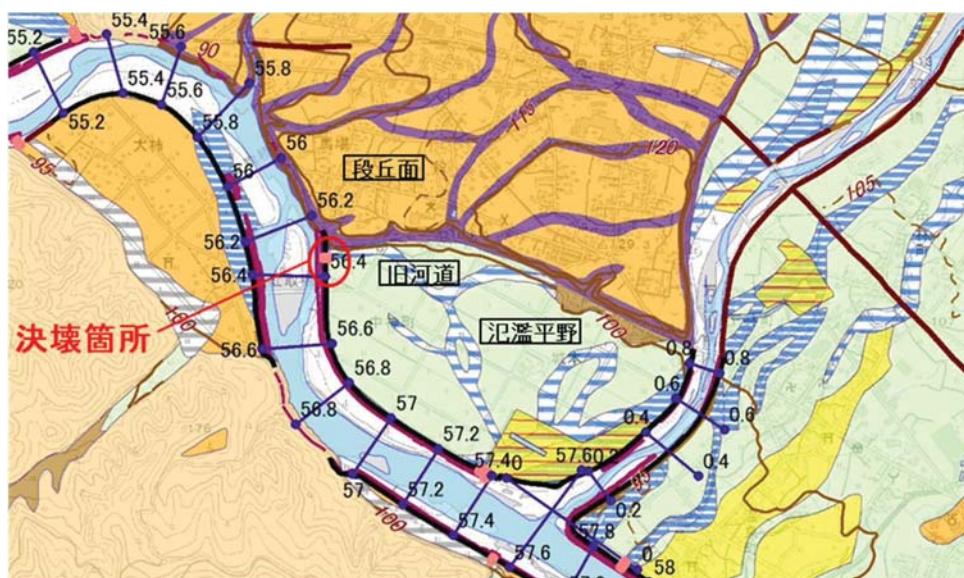
図 3.3.1 治水地形分類図

決壊箇所付近は、段丘面と氾濫平野の境界付近で、氾濫平野には旧河道が見られる。また、国土地理院地図に基づく地盤高コンター図より、堤内地盤高は、下流へ向かって徐々に低くなり、堤内側の氾濫水は、決壊箇所付近へ集まる地形となっている。

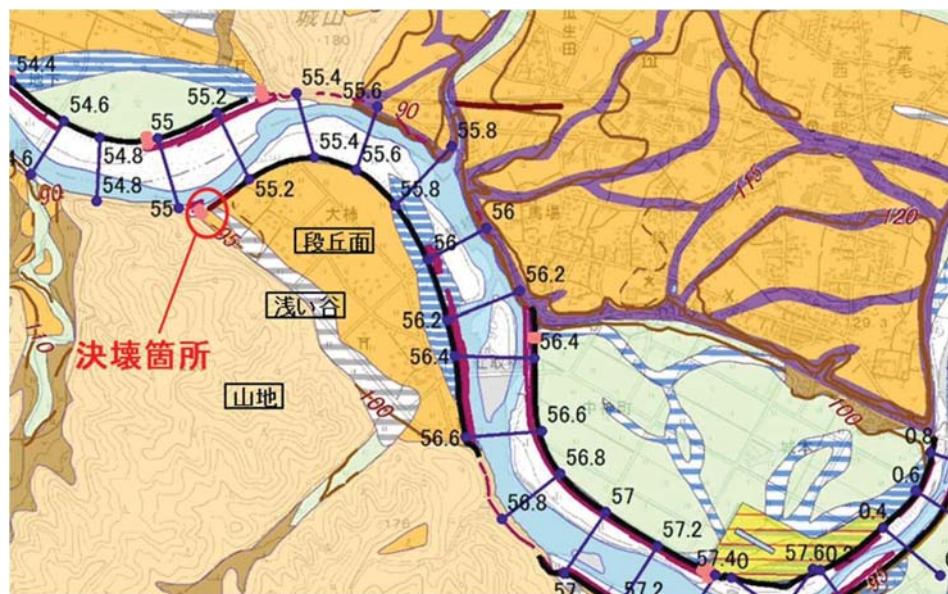
図 3.3.5 治水地形分類図

決壊箇所付近は、山地の山裾にできた浅い谷の出口付近に位置する。また、国土地理院地図に基づく地盤高コンター図より、堤内地盤高は、下流へ向かって徐々に低くなり、堤内側の氾濫水は、決壊箇所付近へ集まる地形となっている。

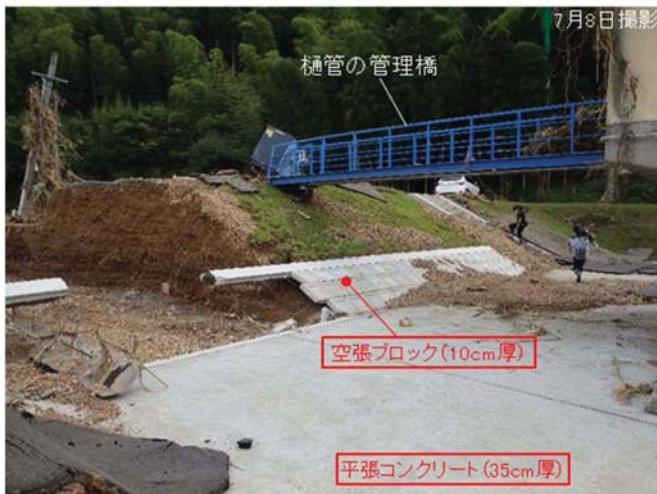
図 3.4.9 川表護岸 被災状況

決壊箇所の被災状況から、置き換え工事で実施された空張ブロックと平張コンクリートの構造が確認できる。

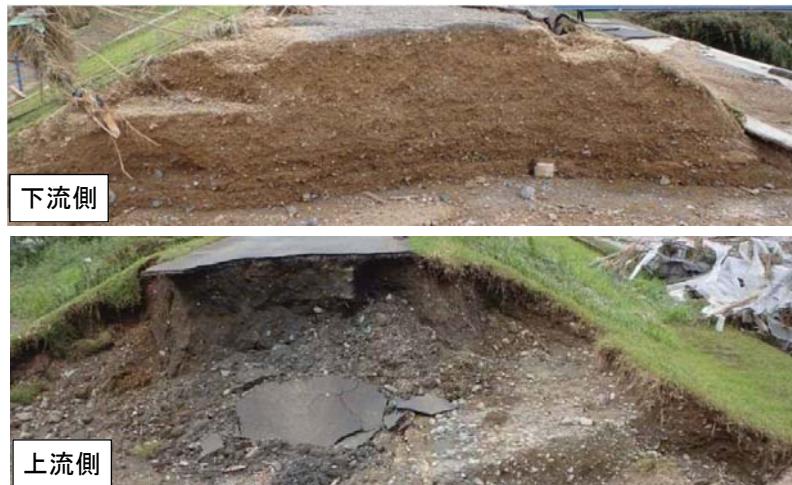
図 3.4.10 堤防決壊箇所の被災断面写真

決壊箇所の堤防断面の状況から、下流側と上流側で色調が異なり、土質の違いがみられる。

堤防整備の履歴から、下流側は置き換え土（平成 30 年度の工事により置き換えられたもの）で、上流側は元の堤体土（置き換え工事以前に完成堤として整備されたもの）であることが確認できる。

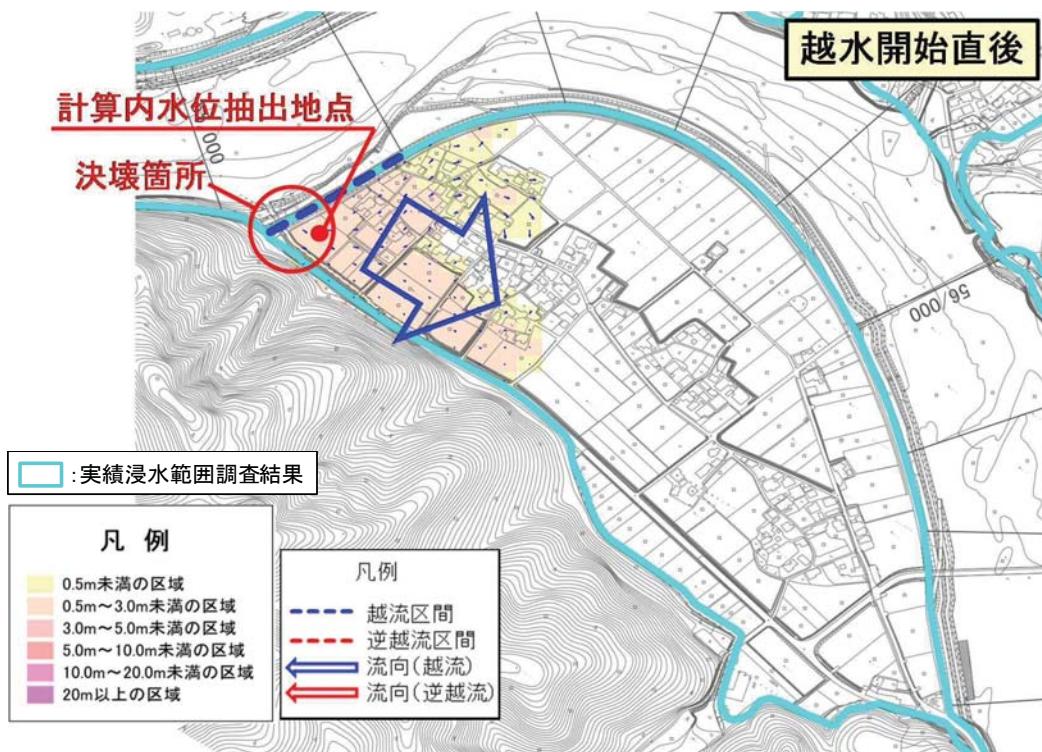
- ・ 大柿排水樋管付近から越水が生じ始めた。
- ・ その後、越水範囲が上流へ拡大し、水没が水没ブロックの広範囲に及んだ。
- ・ 越水開始の約 2 時間後には、55.0k 付近の堤内地水位が堤外地水位よりも高くなり、堤内地側から堤外地側（球磨川）への逆越流が生じている。
