# 球磨川堤防調査委員会

九州地方整備局  
令和2年8月7日

# 被災状況【球磨川左岸55.0k付近、右岸56.4k付近、右岸58.6k付近】

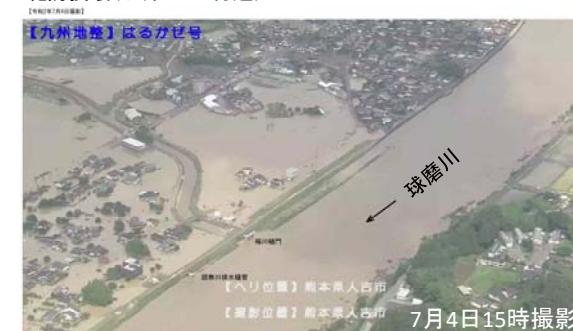
堤防損壊(右岸58.6k付近)

| 場所<br>(現地を見た順) | ご意見 | 対応方針 |
|---|---|---|
| ③損壊<br>右岸58.6k付近 | ○被災時の水位はどのような状況であったのか。<br>○流況がどのような状況であったのか。<br>○流れの状況が解るように面的に痕跡を取る必要がある。<br><br>※現地被災状況から、被災要因としては河川からの越流水による影響であることが明確であることから、当委員会での要因分析は要しないと判断される。<br>当該箇所の対策工については別途検討する。 | →痕跡や映像を収集する。<br>→水理解析を行い確認する。 |

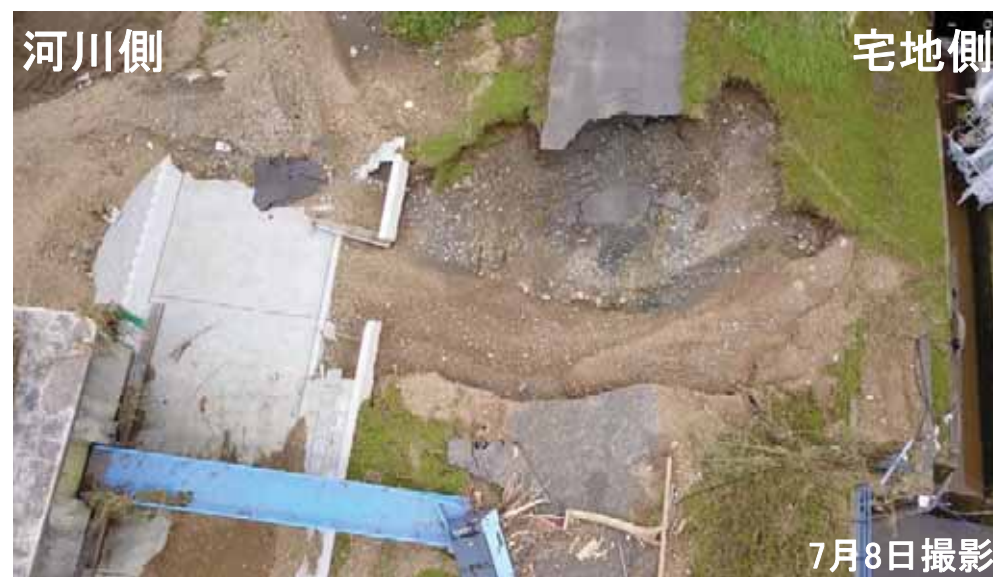
○大柿排水樋管の上流部で堤防決壊が発生しており、堤防天端のアスファルトや堤体材料と思われる土砂が河川側の高水敷に飛散していることが確認される。

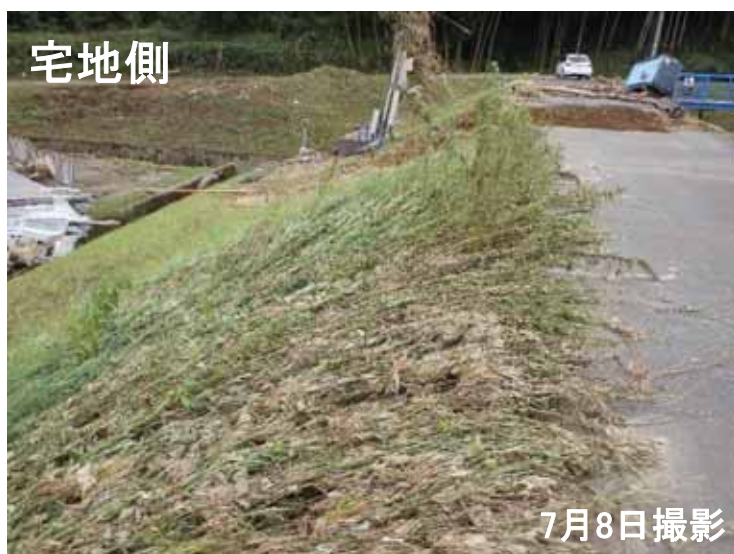
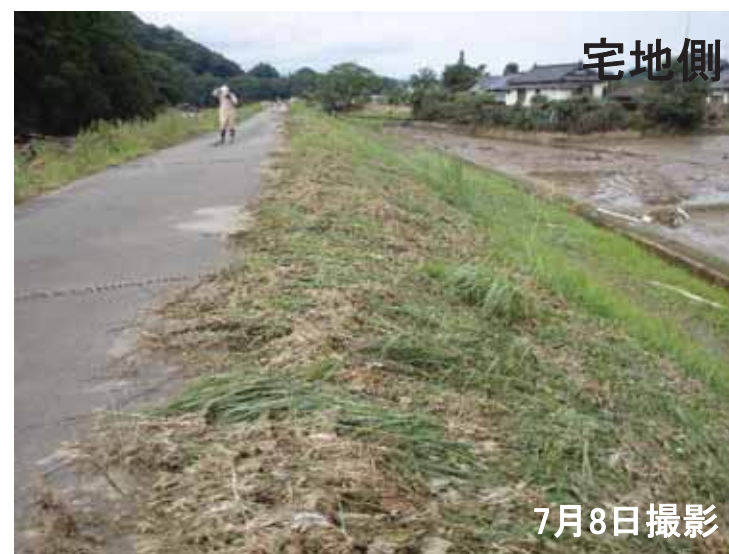
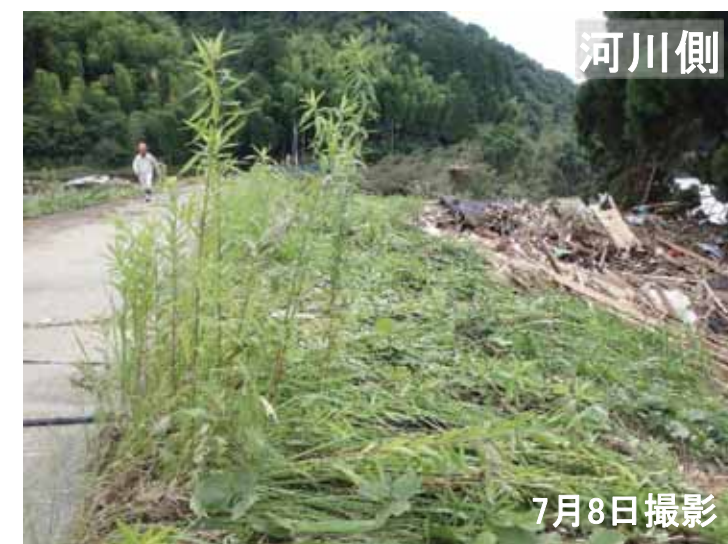
○宅地側の植生は上向きや決壊箇所に向けて倒伏し、河川側の植生は下向きに倒伏していることが確認できる。

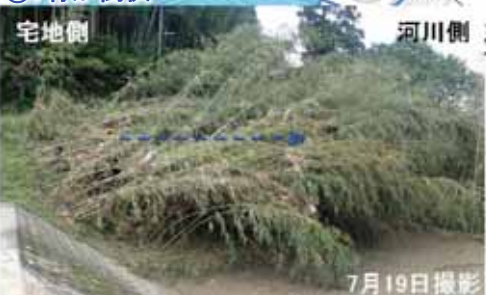
### ①: 竹が倒伏

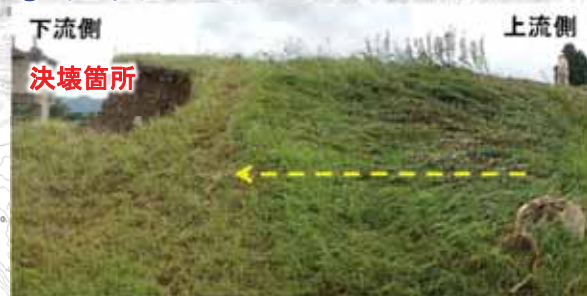
### ②: 草が倒伏

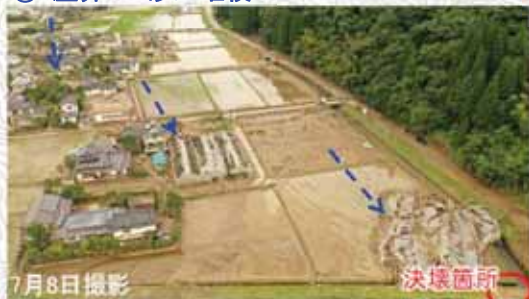
### ③: 塵芥・土砂が堆積

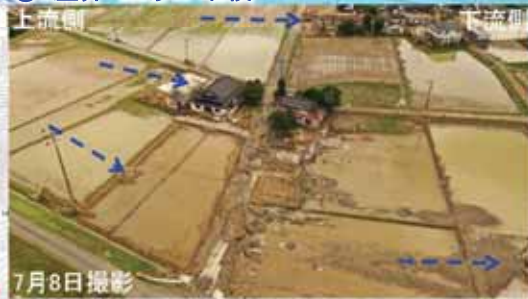
### ⑦: 塵芥・土砂が堆積

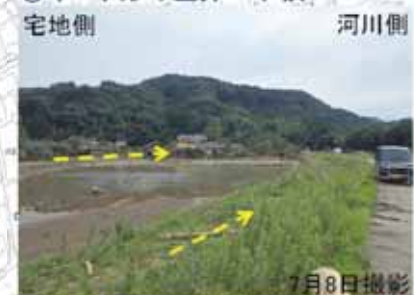
### ④: 草が倒伏、塵芥が堆積

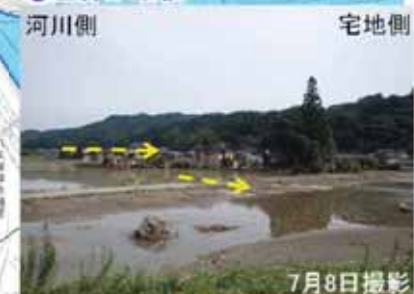
### ⑤: 塵芥が堆積

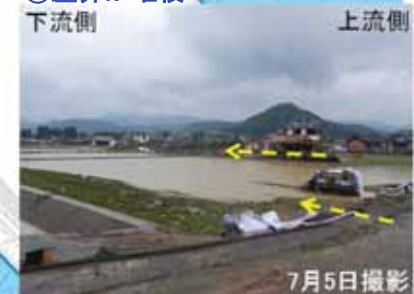
### ⑥: 塵芥が堆積

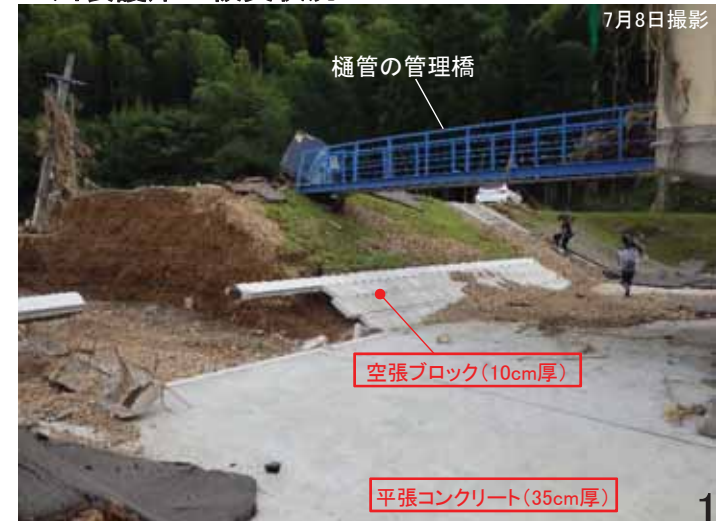
## ■川表護岸 被災状況

| 要因の種類 | 決壊要因の可能性 | 影響度 |
|---|---|---|
| III.侵食 | <ul style="list-style-type: none"> <li>○決壊箇所の川表小段の平張コンクリートや小段よりも下の低水護岸は、ほぼ損傷していない。また、決壊箇所付近の堤防法面に河川の流れによる侵食跡は確認されないことから、本川の流れによる侵食が決壊の主要因となった可能性は低いものと推察される。</li> </ul> | — |

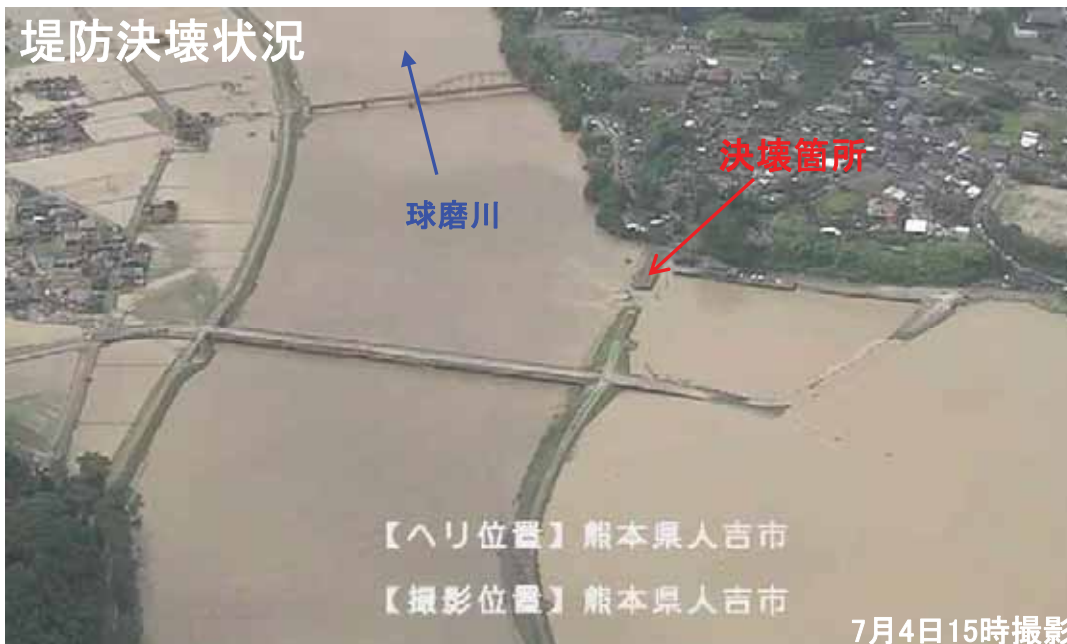
7月4日15時撮影

○球磨川右岸56k400付近において、延長約30mにわたり堤防が決壊。

○決壊箇所の応急対策については、7月4日23時から緊急復旧工事に着手し、7月6日24時に緊急復旧が完了。

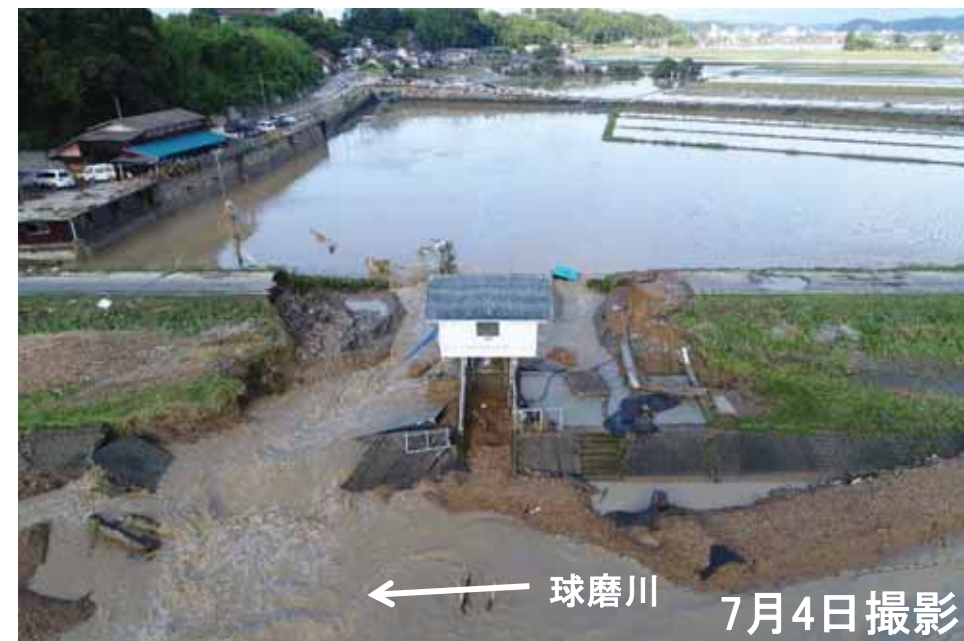
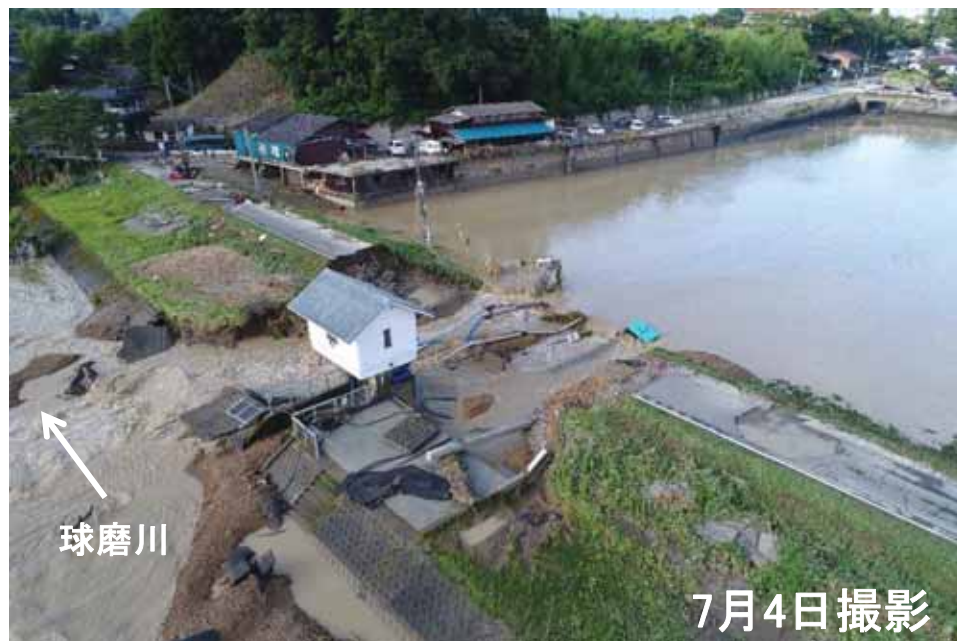
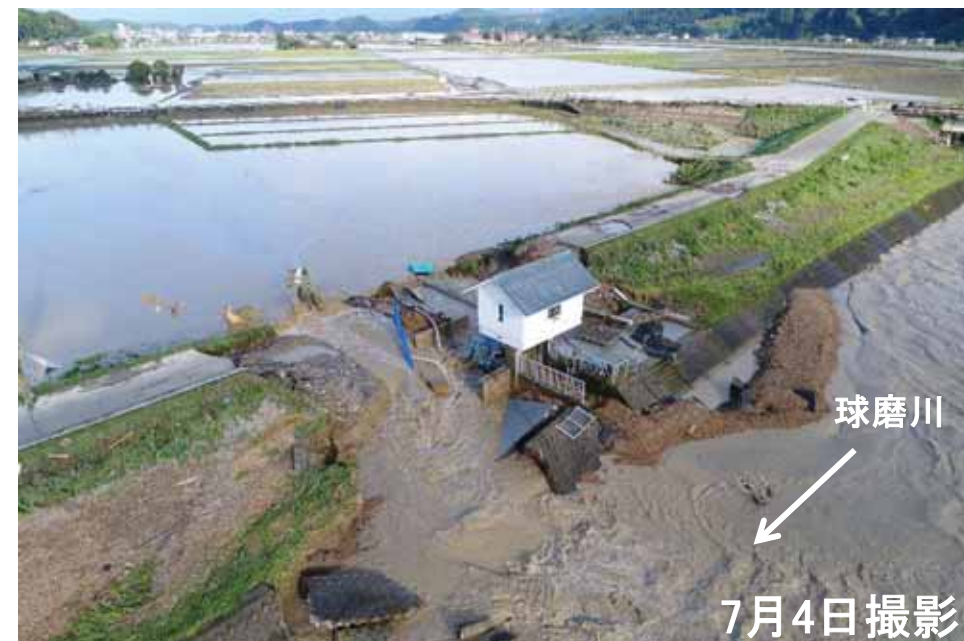
- 堤防天端のアスファルトや堤体材料と思われる土砂が川表側に飛散していることが確認される。
- ポンプ配管や発電機が見られる。

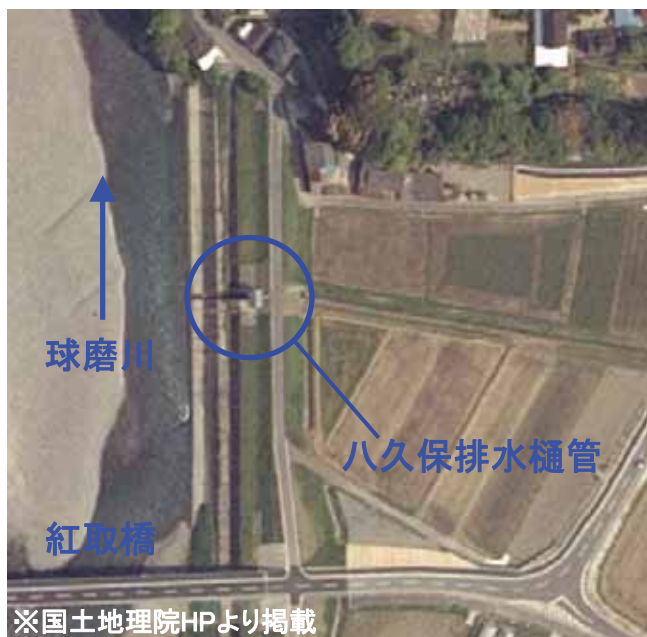
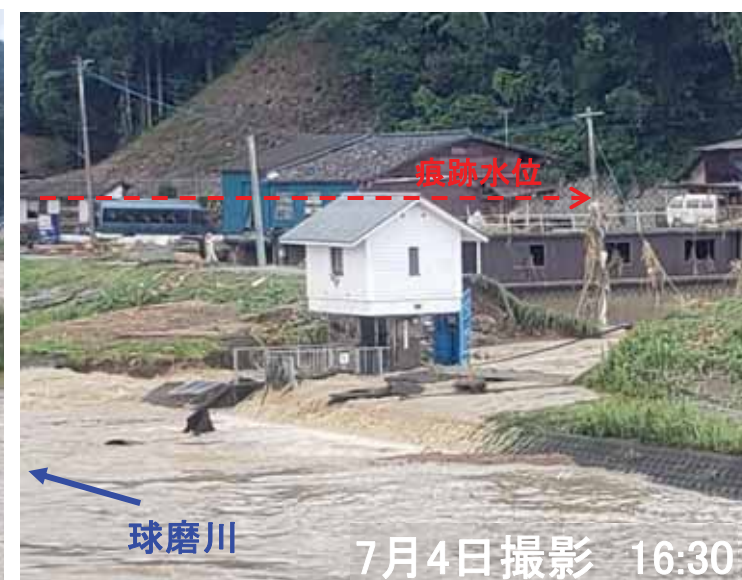
○周辺の洪水痕跡より、少なくとも堤防天端から約2.5m以上の水位であったことが確認できる。

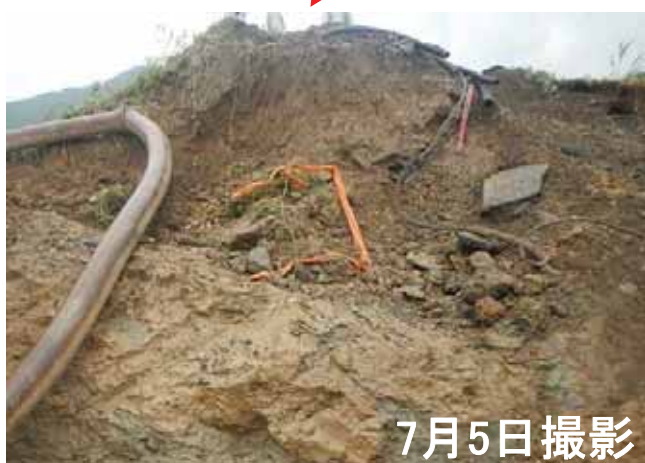
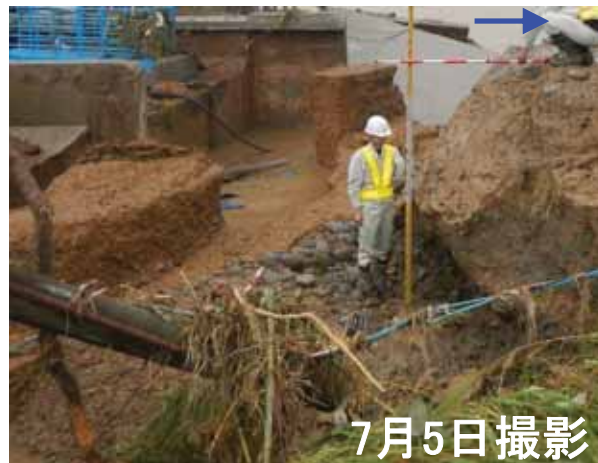
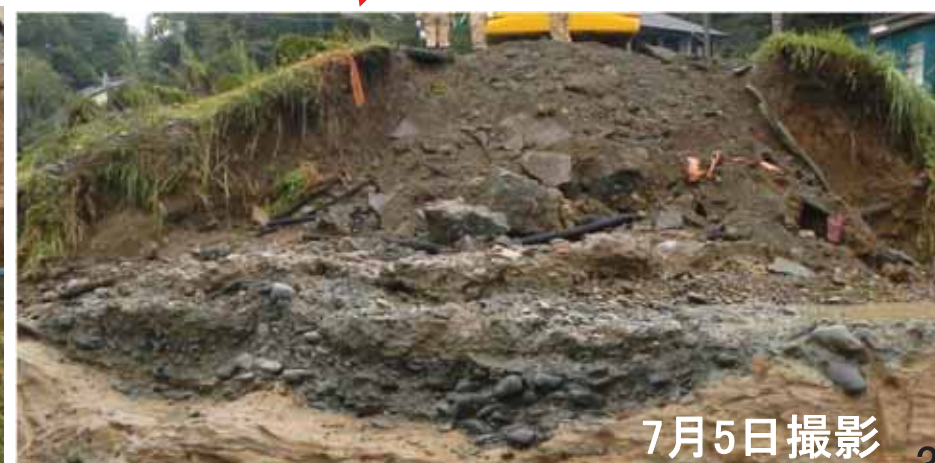
- 詳細な土質区分は不明であるが、堤防断面の上流側断面と下流側断面で土の色調が異なる。
- 下流側の方が礫を多く含む。

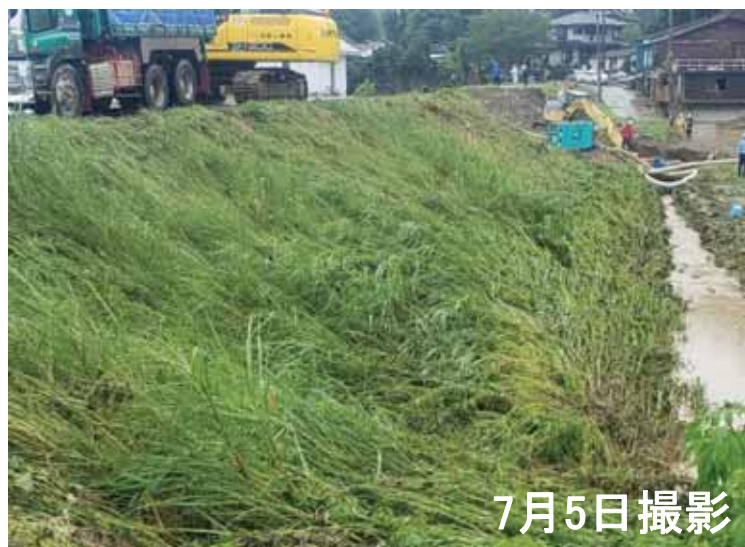
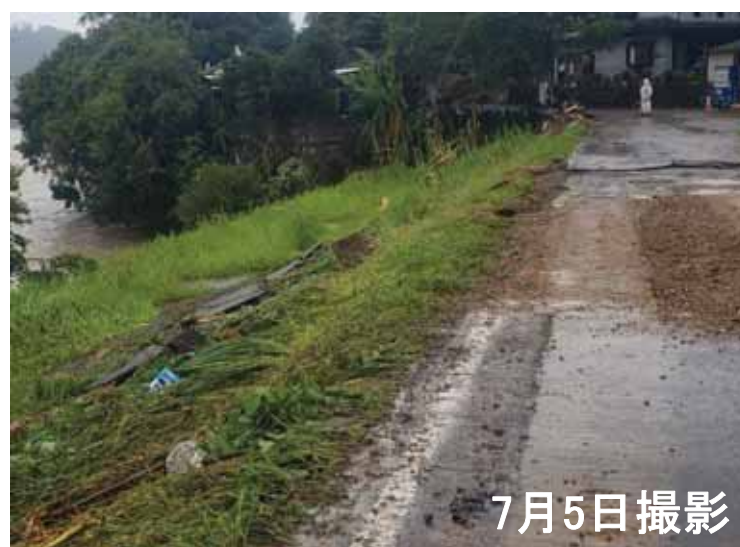
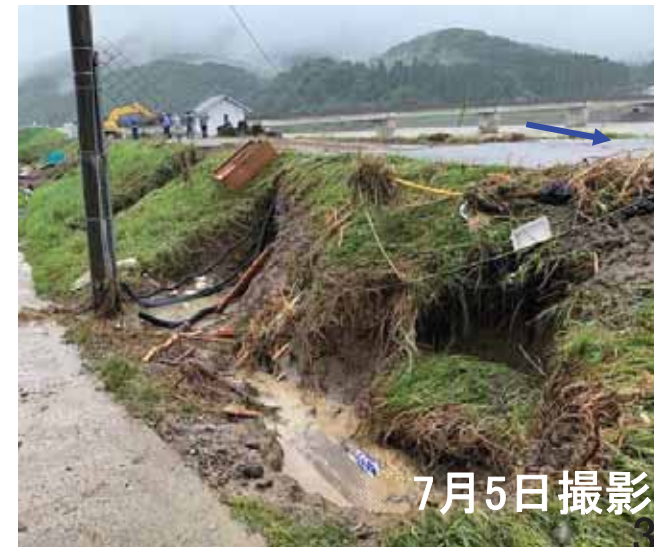
- 宅地側の植生は上向きや決壊箇所に向けて倒伏し、河川側の植生は下向きに倒伏していることが確認できる。
- 決壊箇所周辺では、宅地側の堤防法面にも侵食が確認できる。

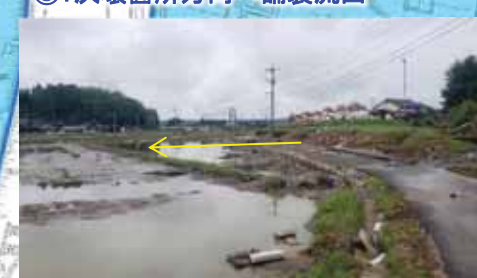
⑧：決壊箇所方向へ舗装流出

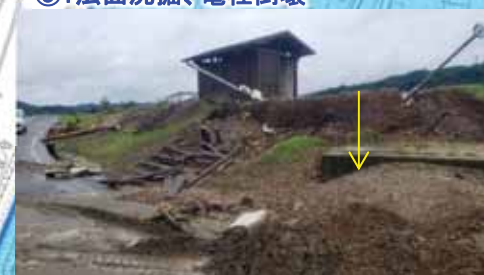
⑨：法面洗掘、電柱倒壊

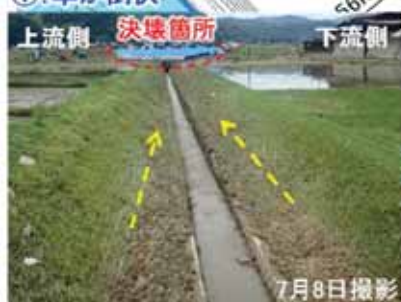
①：草が倒伏

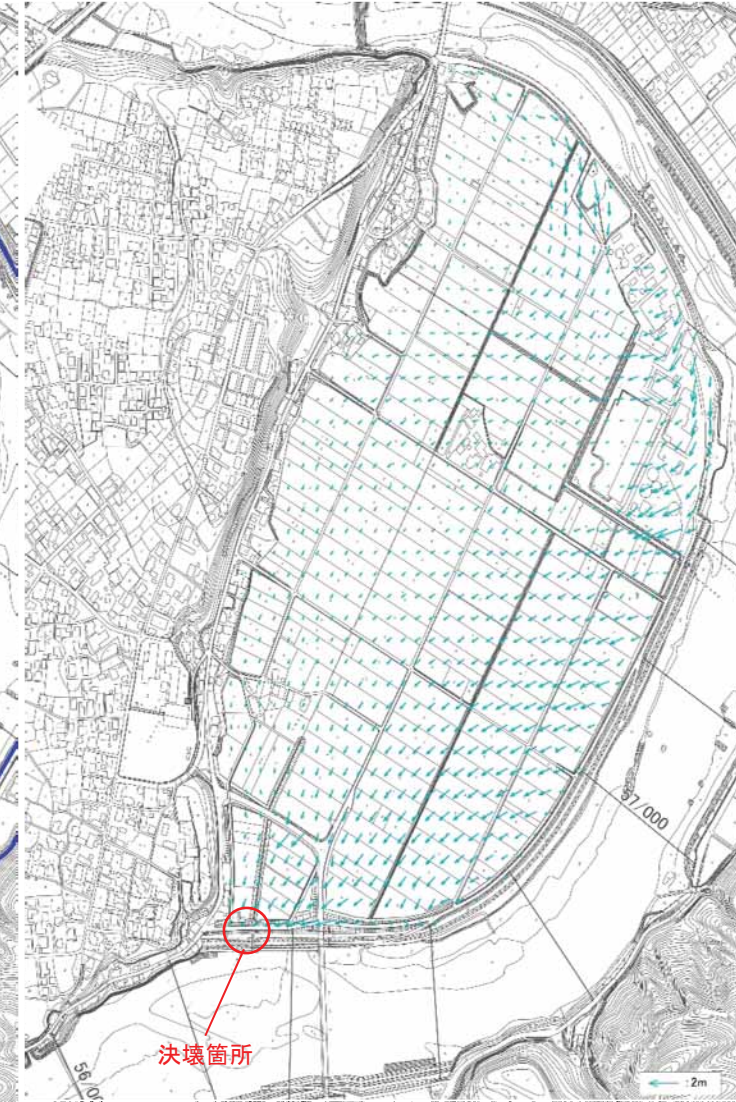
図 想定内外水位波形 再現シミュレーション結果図  
(R02.07.04洪水(56k3右岸付近)(越水のみ、破堤なし))

【外水位が堤防を越える高さまで上がり、越水が始めたときの状況】

○越水初期の段階で、すでに堤内地側に水が溜まっている。流れの向きは全体的に下流側へ向かう。

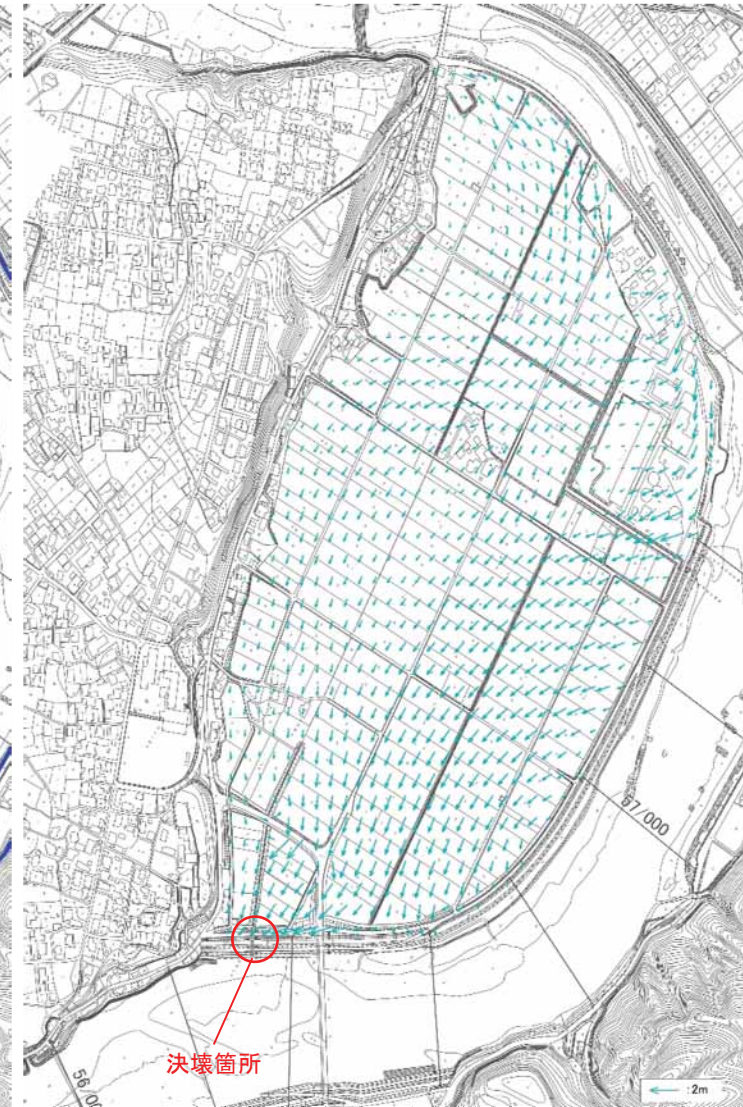
図 想定内外水位波形 再現シミュレーション結果図  
(R02.07.04洪水(56k3右岸付近)(越水のみ、破堤なし))

## 【洪水ピーク付近の状況】

○堤防越水後、すぐに堤内地側の水位が河川水位を上回り、地形的な条件から決壊箇所へ流れが集中する。

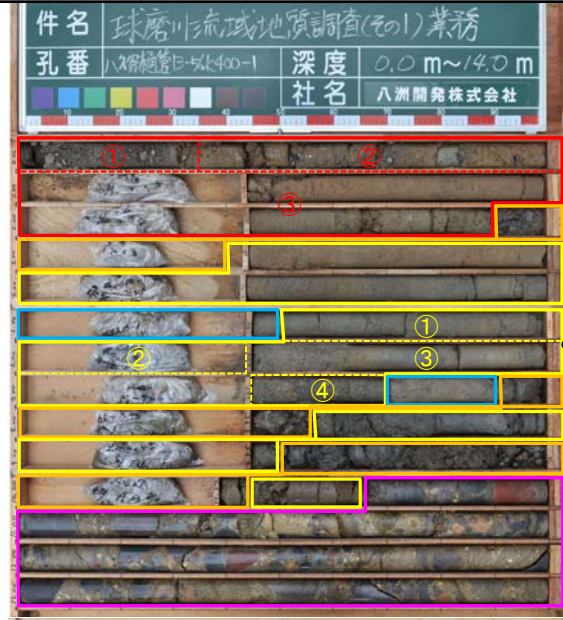
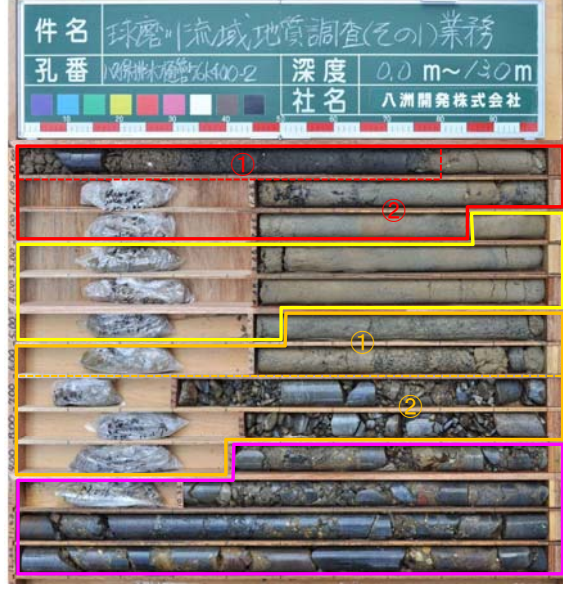
柱状図速報値

- 調査箇所は上下流とも既設堤防箇所、空洞化対策工事にて良質土で置き換えた箇所は、決壊時に流失しているが、大柿樋管と同じ材料を使用しているため大柿樋管地点のデータから推定が可能と考えられる。
- ボーリングコアの状況から、盛土部分の土質は、上下流で違いがないことを確認。(いずれも礫混じりシルト質砂を主体とする。詳細には、現在、物理試験中。)
- なお、大柿で確認された置換土の土質はシルト混じり砂礫状であり、当箇所の既存堤防の土質と異なることを確認。
