# 第3回 球磨川堤防調査委員会

九州地方整備局  
令和2年11月4日

# I. 球磨川右岸56.4k付近

# 【球磨川右岸56.4k付近】(1)決壊箇所概要

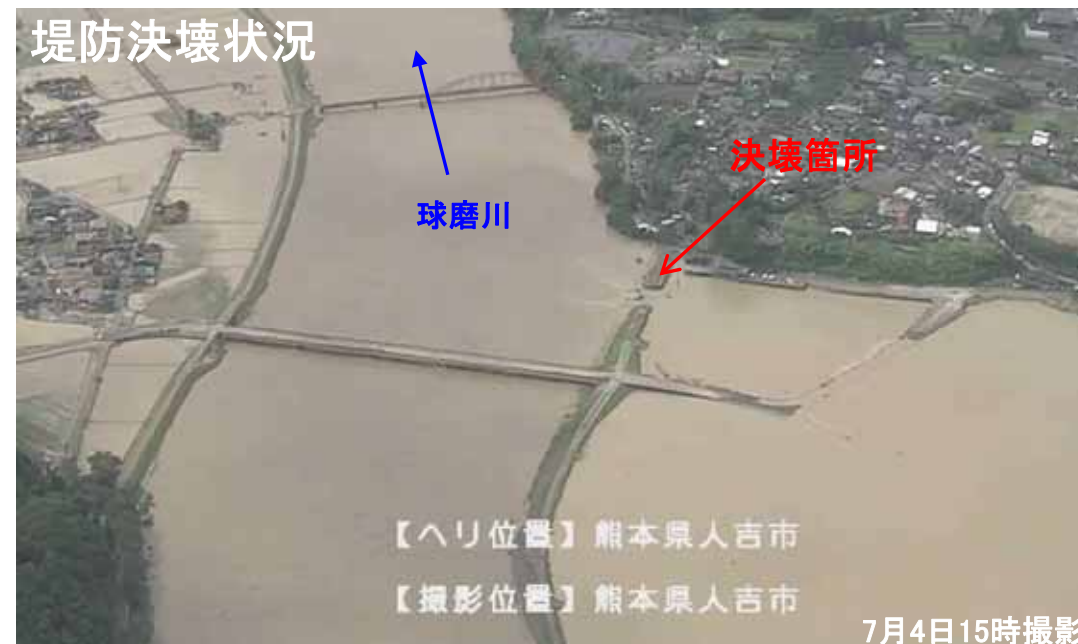
7月4日15時撮影

## 堤防決壊状況

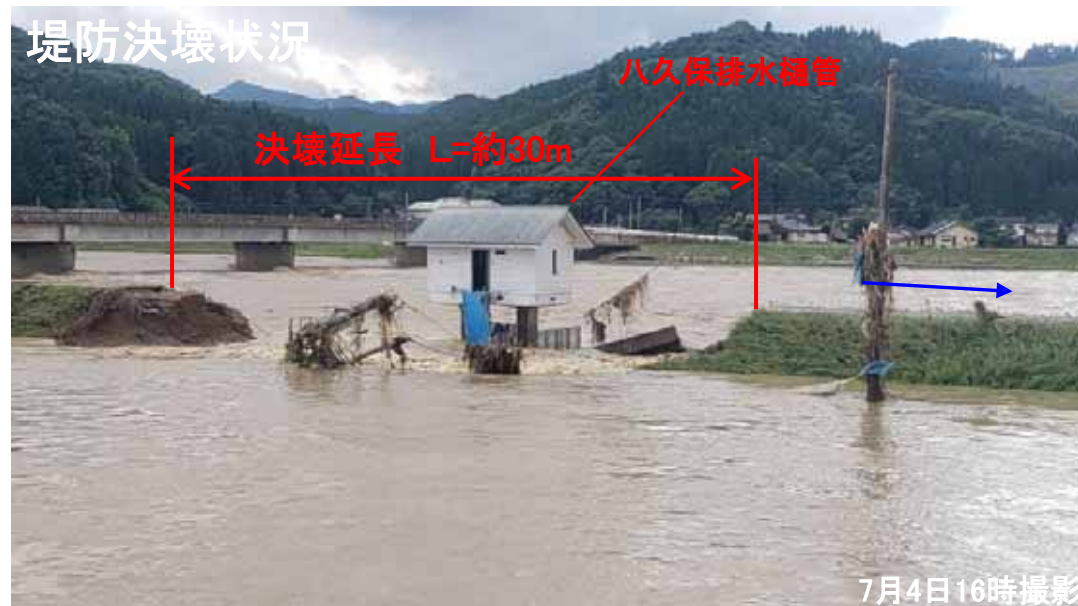
7月4日16時撮影

## 堤防決壊状況

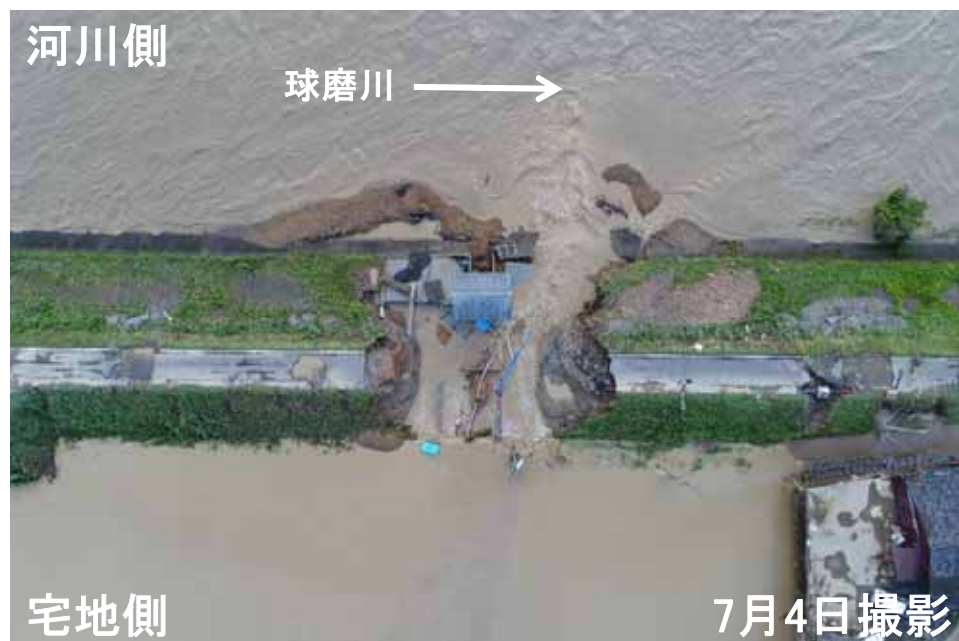
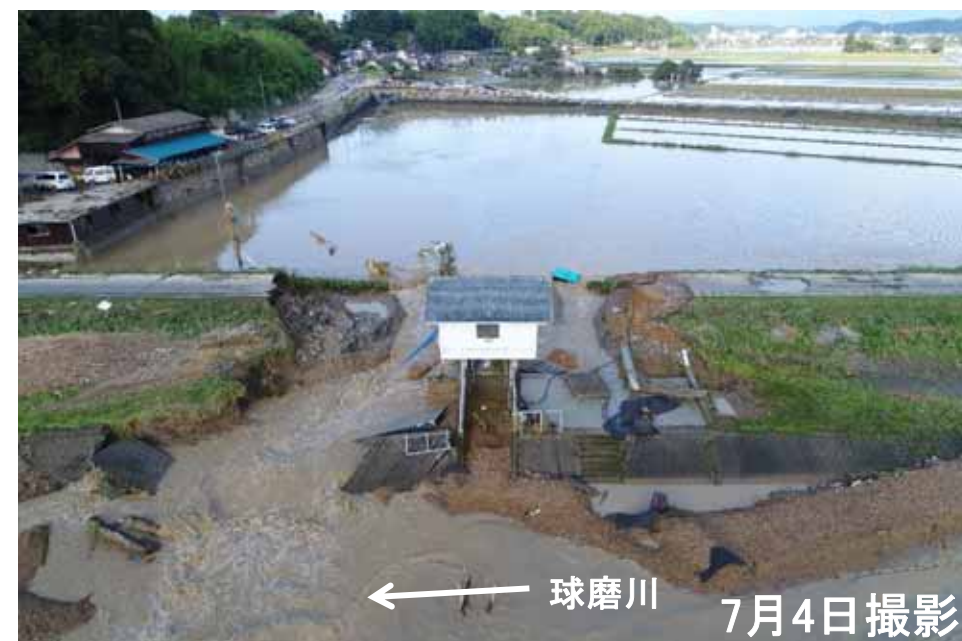
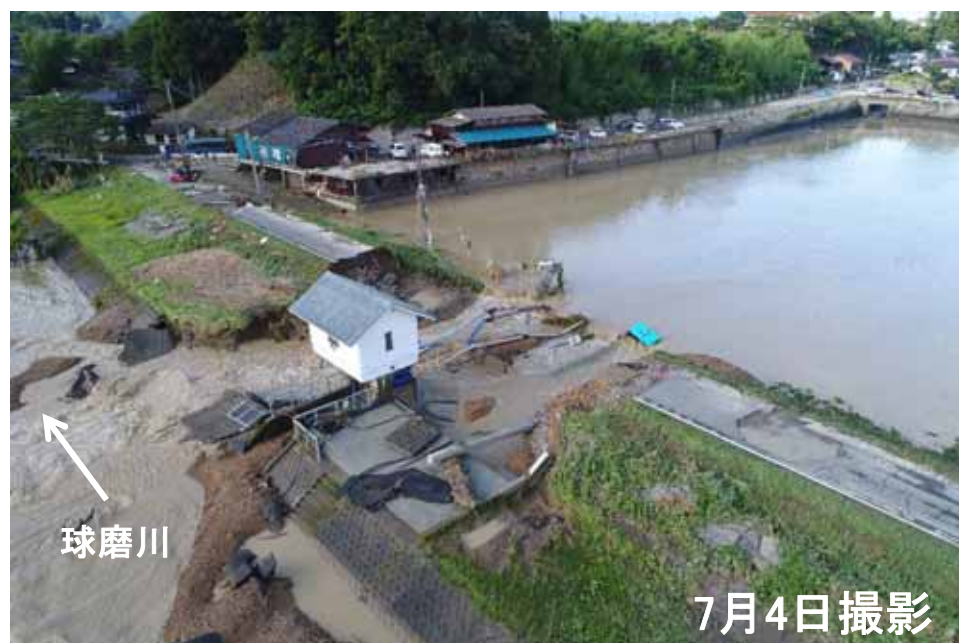
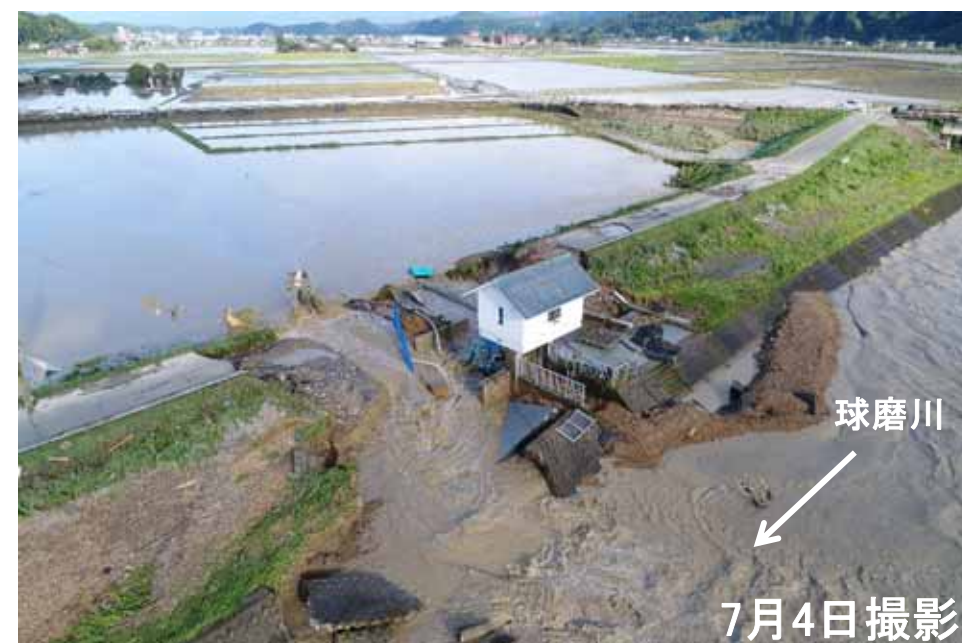
# 【球磨川右岸56.4k付近】(2)現地状況①

- 堤防天端のアスファルトや堤体材料と思われる土砂が河川側に飛散していることが確認される。
- ポンプ配管や発電機が見られる。

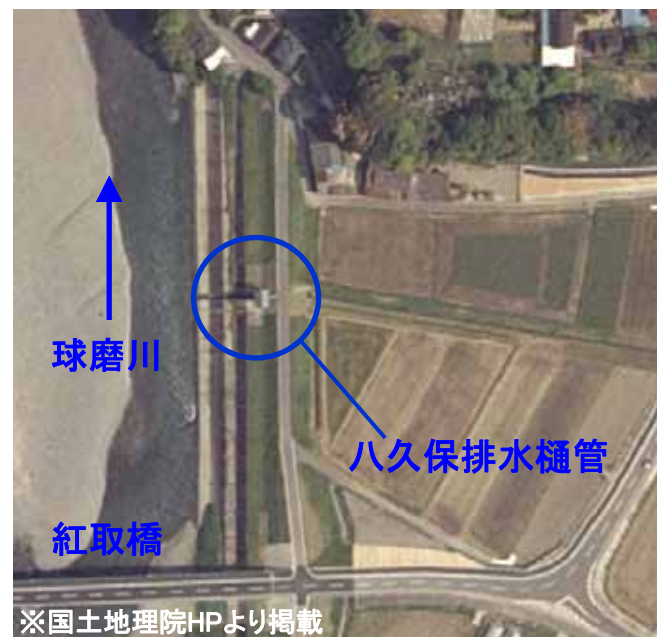
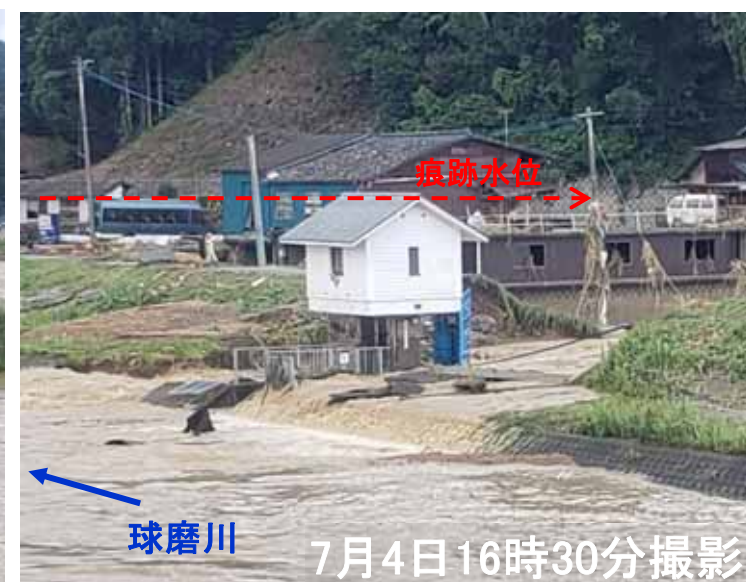
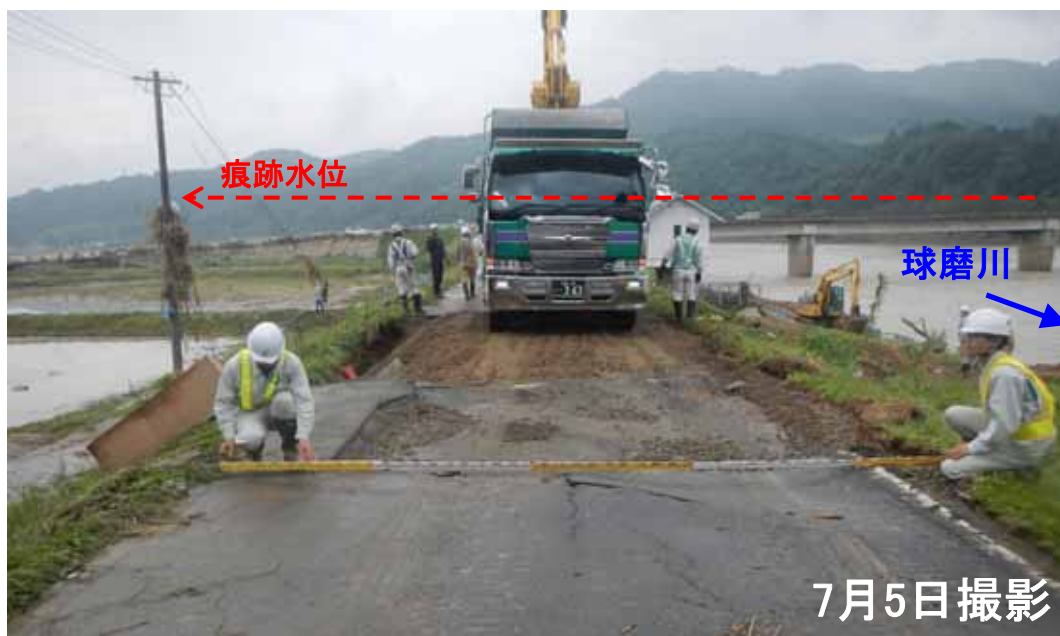
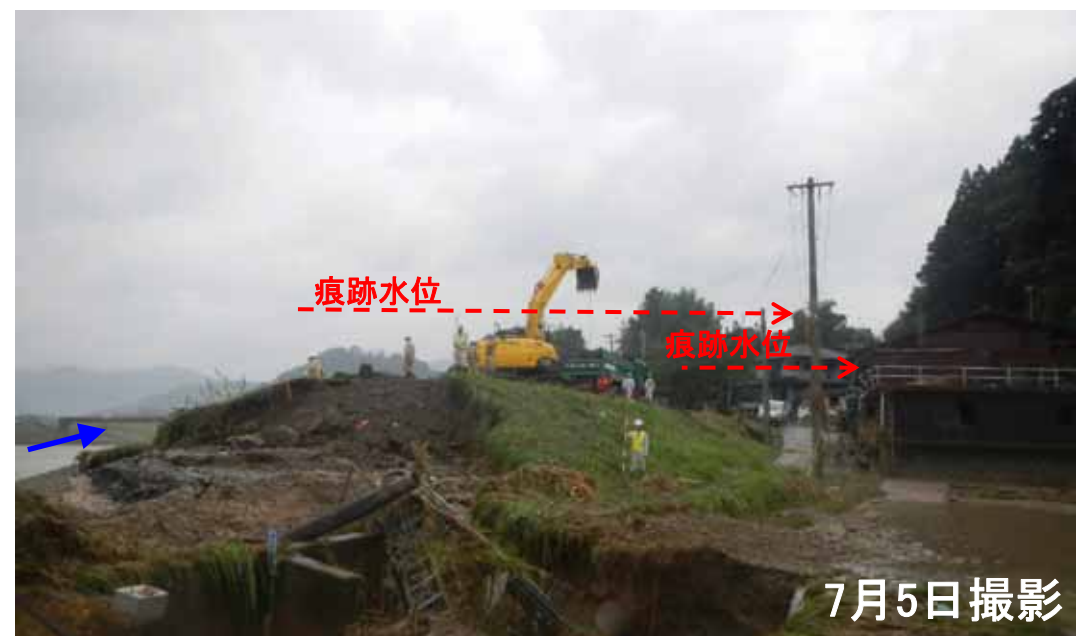
# 【球磨川右岸56.4k付近】(2)現地状況②

○周辺の洪水痕跡から少なくとも堤防天端から2m以上の水位であったことが確認できる。

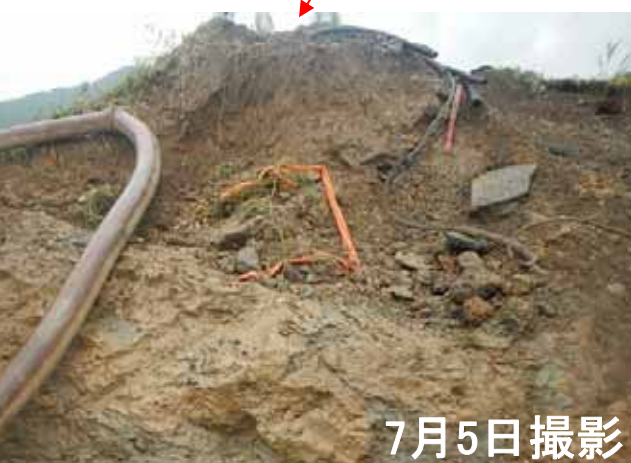
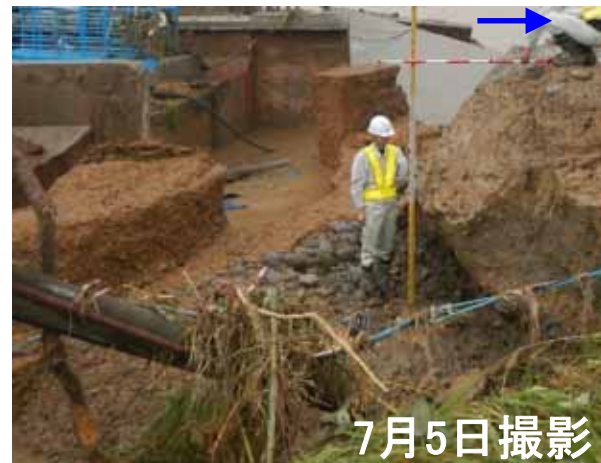
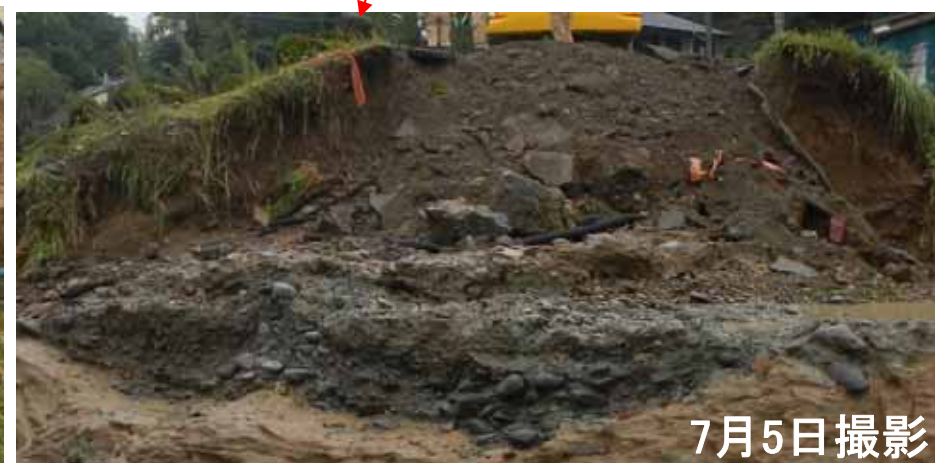
# 【球磨川右岸56.4k付近】(2)現地状況③

- 詳細な土質区分は不明であるが、堤防断面の上流側断面と下流側断面で土の色調が異なる。
- 下流側の方が礫を多く含む。

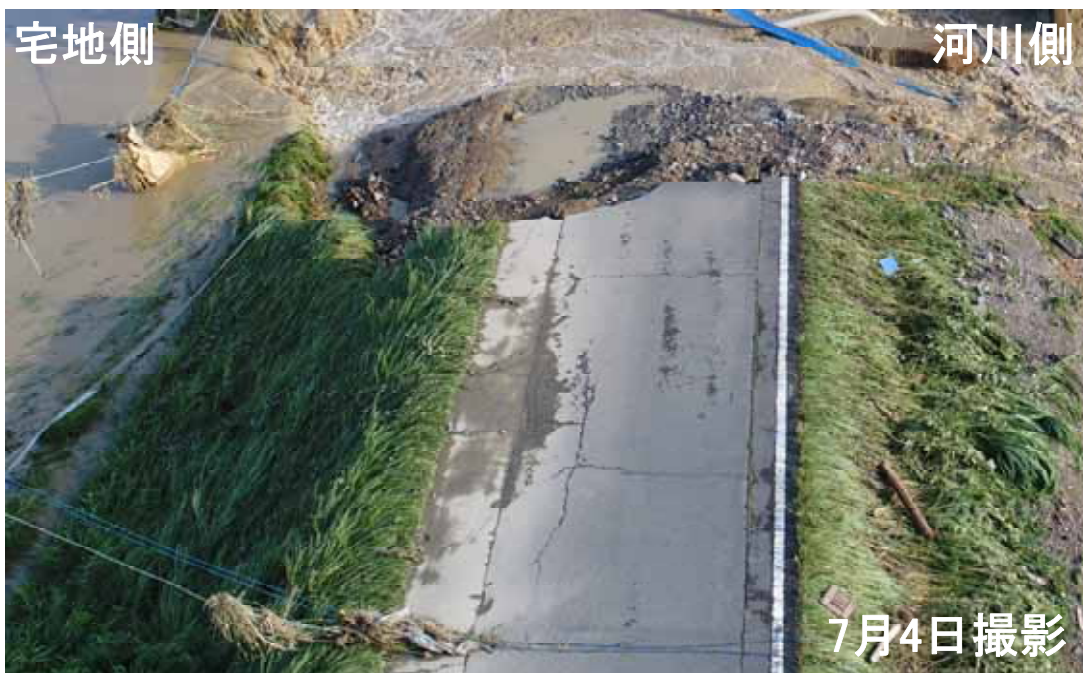
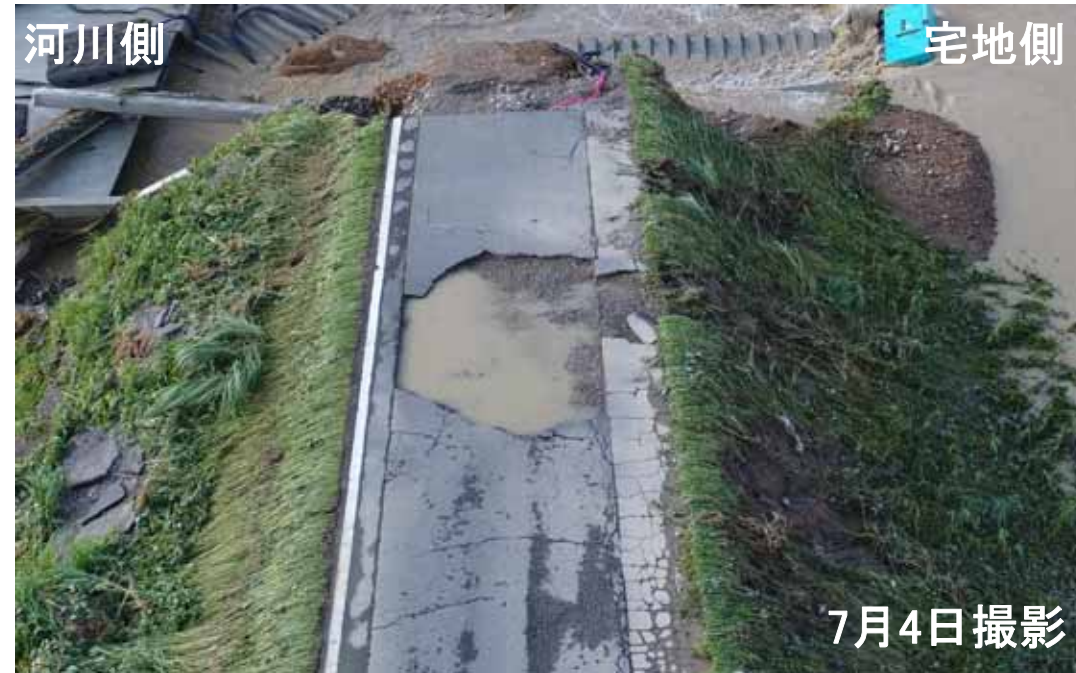
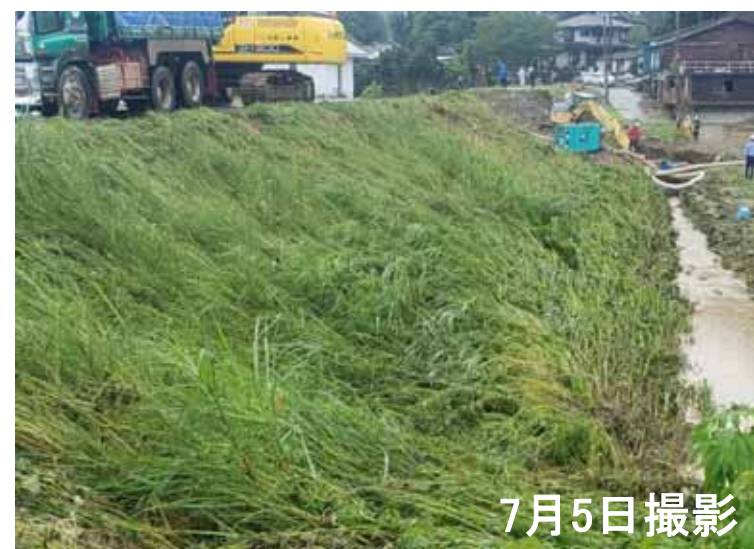
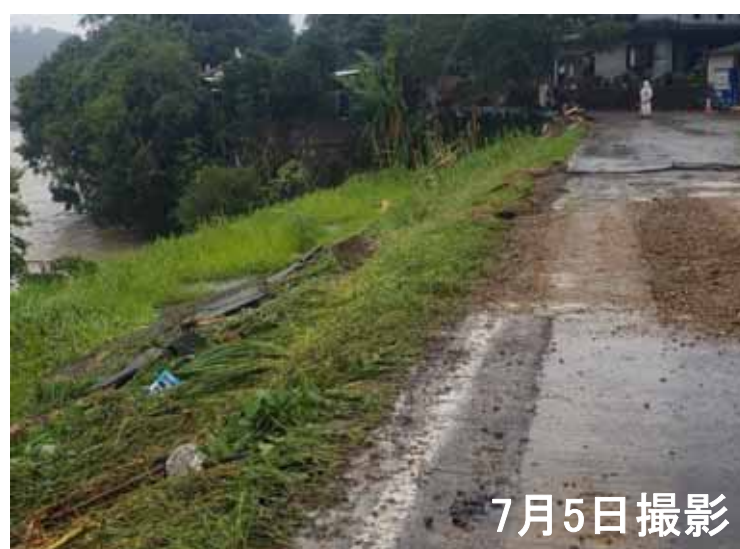
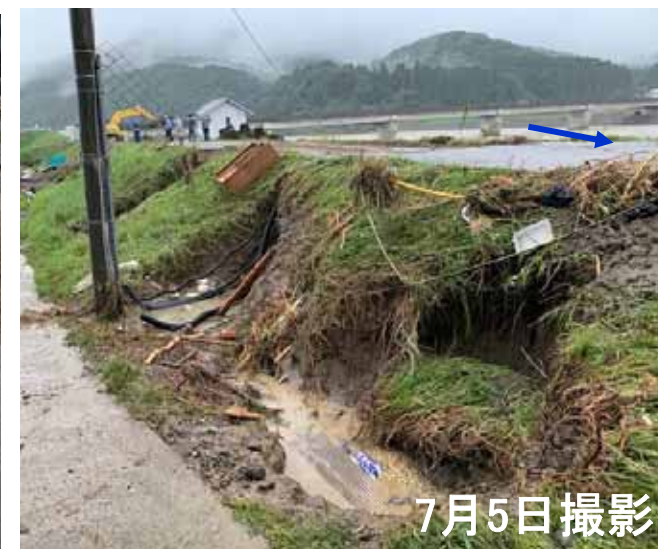
# 【球磨川右岸56.4k付近】(2)現地状況④

- 宅地側の植生は上向きや決壊箇所に向けて倒伏し、河川側の植生は下向きに倒伏していることが確認できる。
- 決壊箇所周辺では、宅地側の法面にも堤防に侵食が確認できる。

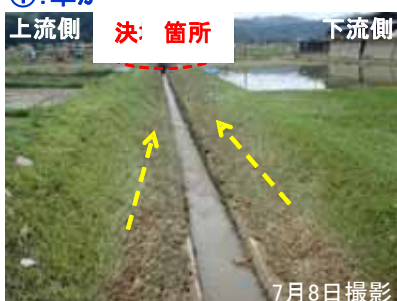
①: 草が倒伏

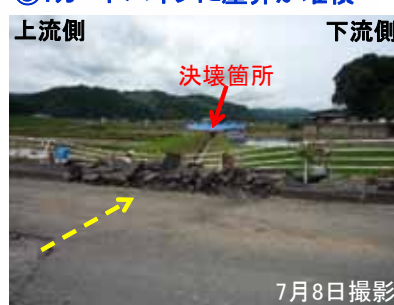
③: ガードパイプに塵芥が堆積

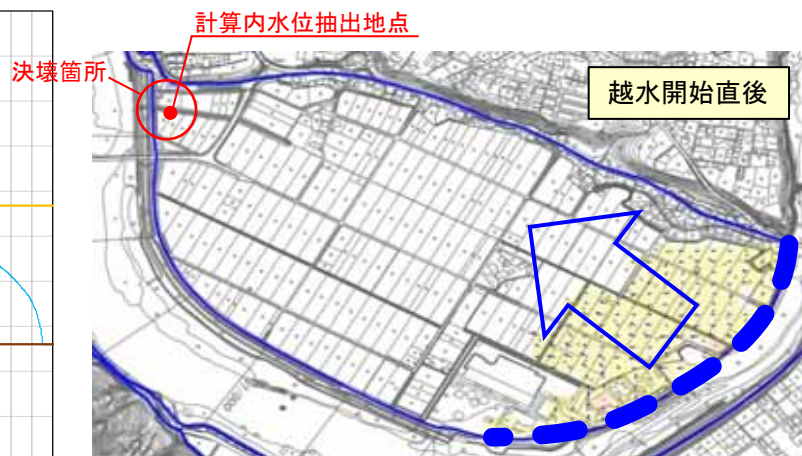
# 【氾濫解析 八久保排水樋管付近】

- 支川の万江川から越水が始まり、越水開始約1時間後には決壊地点からも越水が生じることで内水位が上昇し、越水開始約2時間30分後には逆流に転じたと考えられる。この逆流状態は約6時間以上継続していたと考えられる。
- 外水位と内水位の差は約0.3m程度であり、逆流時堤防天端では約2m/s程度の流速が発生していたと考えられる。また、堤防天端における摩擦速度はピーク時には約0.9m/s程度発生していたと想定される。

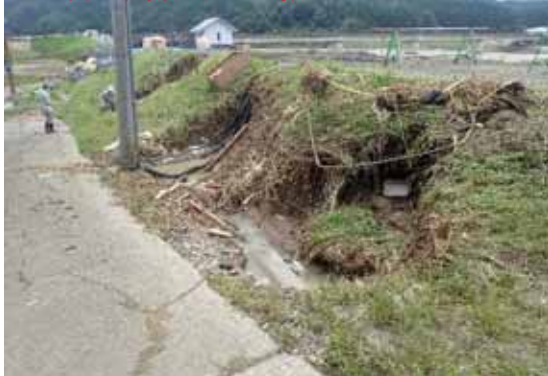
宅地側の堤防法尻の洗掘跡

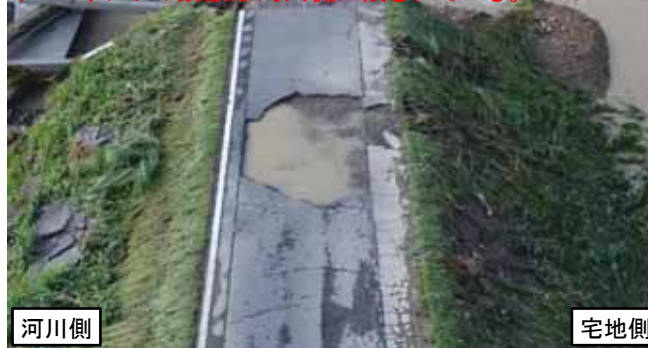
天端舗装が部分的に流出した箇所  
アスファルトの残骸は河川側に残されている。

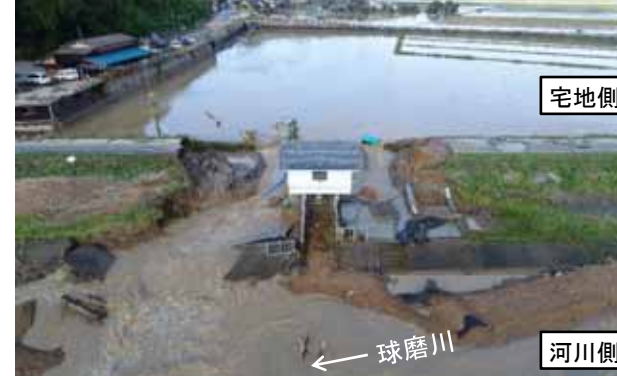
堤体土や天端舗装、護岸は、すべて河川側へ流失

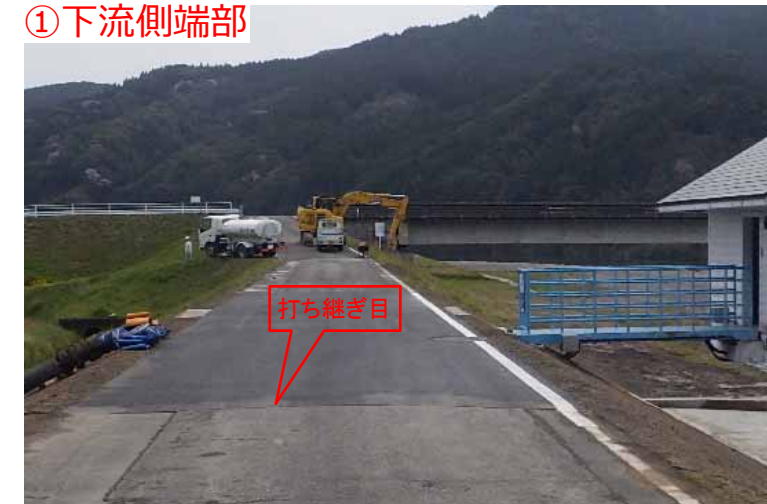
①下流側端部

- 堤体材料の置き換え工事に伴い、堤防天端舗装の撤去復旧が行われている。
- 今回舗装が流出した範囲は、置き換え工事で新しく舗装した範囲とほぼ合致している。

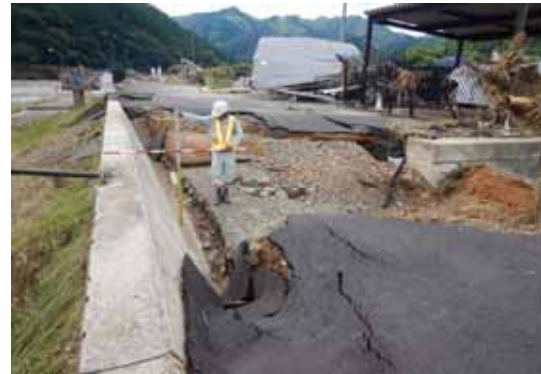
- 今回の出水でアスファルト舗装が被災を受けた箇所を調査。
- 打ち継ぎ目があった箇所やクラックが多い箇所での被災が目立つ。
- 舗装がめくれた箇所での洗掘も確認できる。

2 右岸53.0k付近(渡第二排水樋管) 被災直後の状況

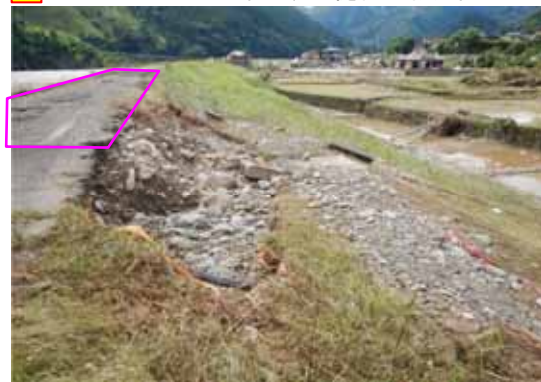
3 右岸53.4k付近(渡第三排水樋管) 被災直後の状況

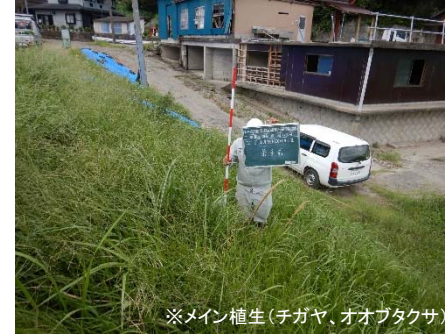
ハ久保①ー川裏

※メイン植生(チガヤ、オオブタクサ)

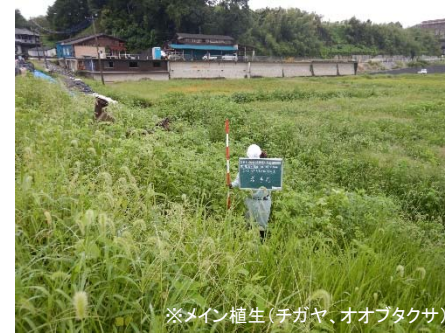
ハ久保②ー川裏

※メイン植生(チガヤ、オオブタクサ)

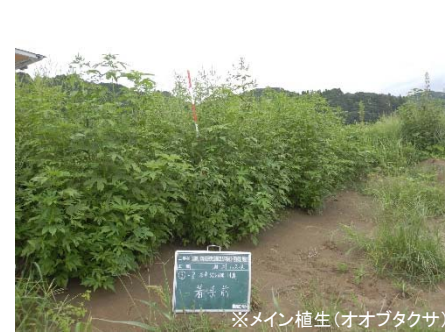
ハ久保③ー川裏

※メイン植生(オオブタクサ)

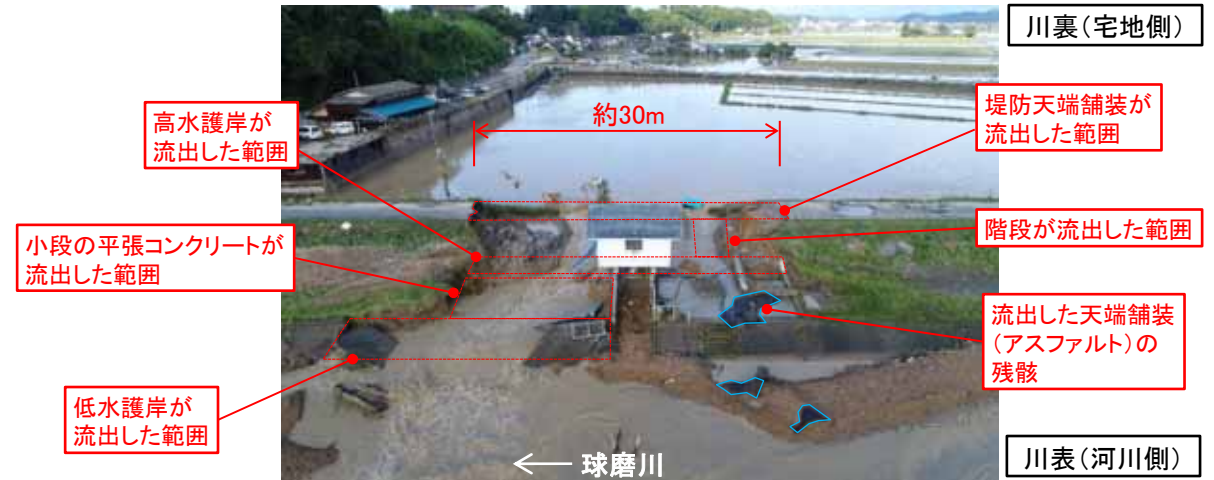
## ■天端舗装および護岸の損壊箇所

- 決壊箇所は、河床からHWLまでの高さで、護岸や張りコンクリートが設置されていた。
- 決壊箇所の低水護岸が一部損壊しているが、宅地側からの流れにより押し出されたものと推定される。また、決壊箇所付近の堤防法面に河川の流れによる侵食跡は確認されない。

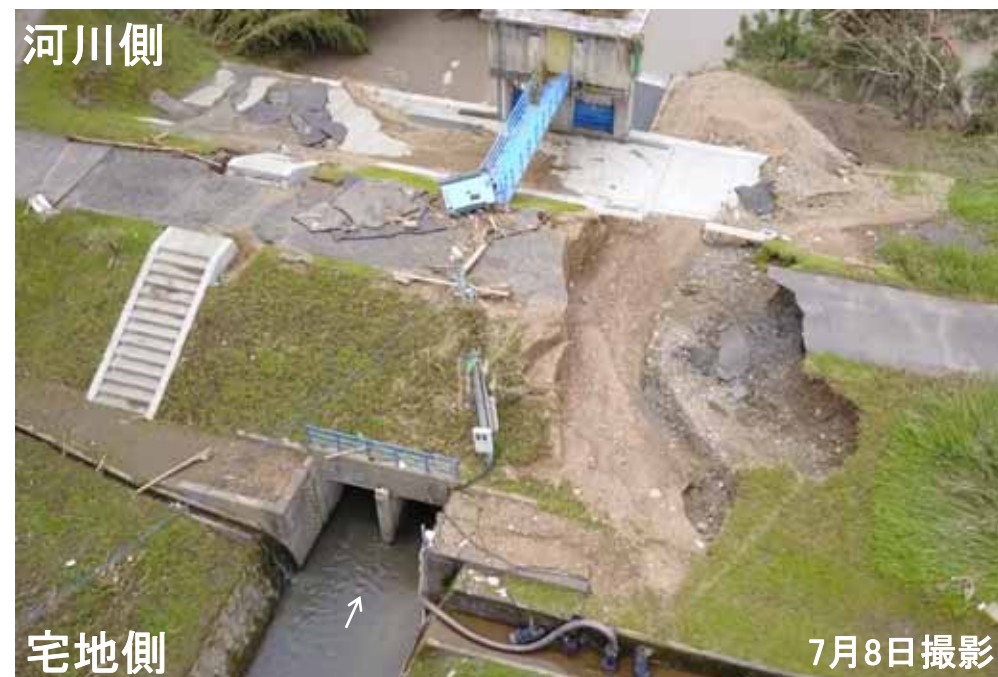
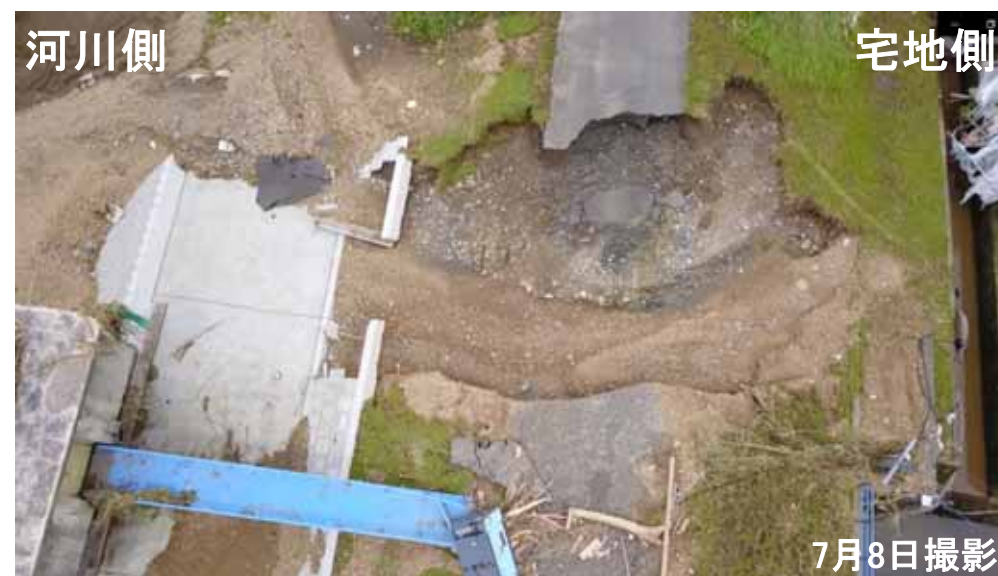
○大柿排水樋管の上流側で堤防決壊が発生しており、堤防天端のアスファルトや堤体材料と思われる土砂が河川側の高水敷に飛散していることが確認される。

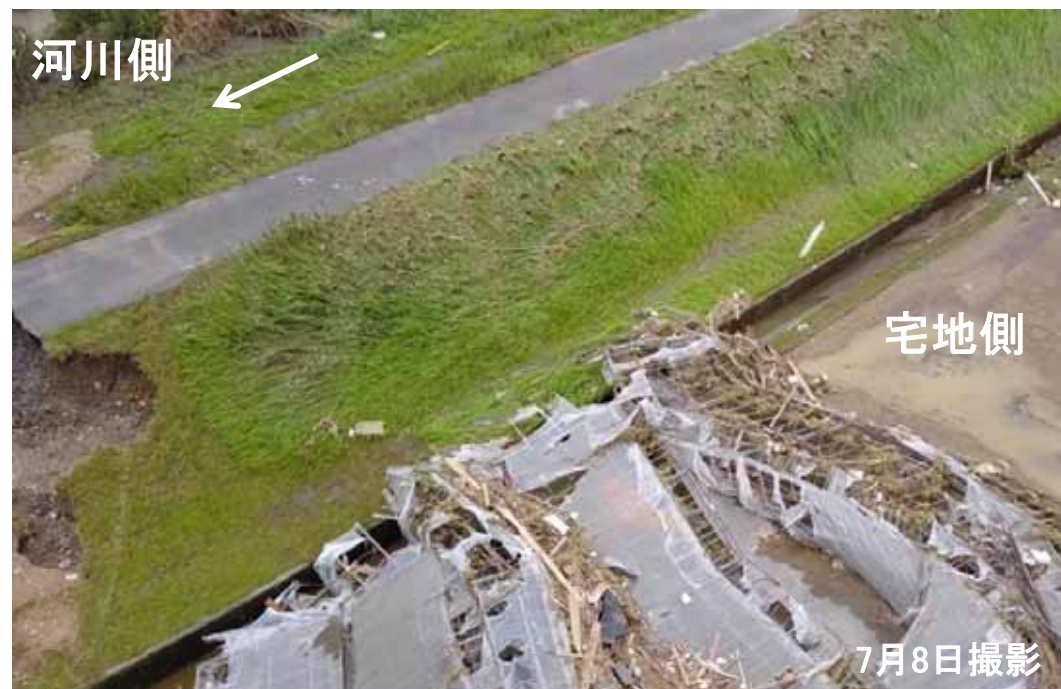
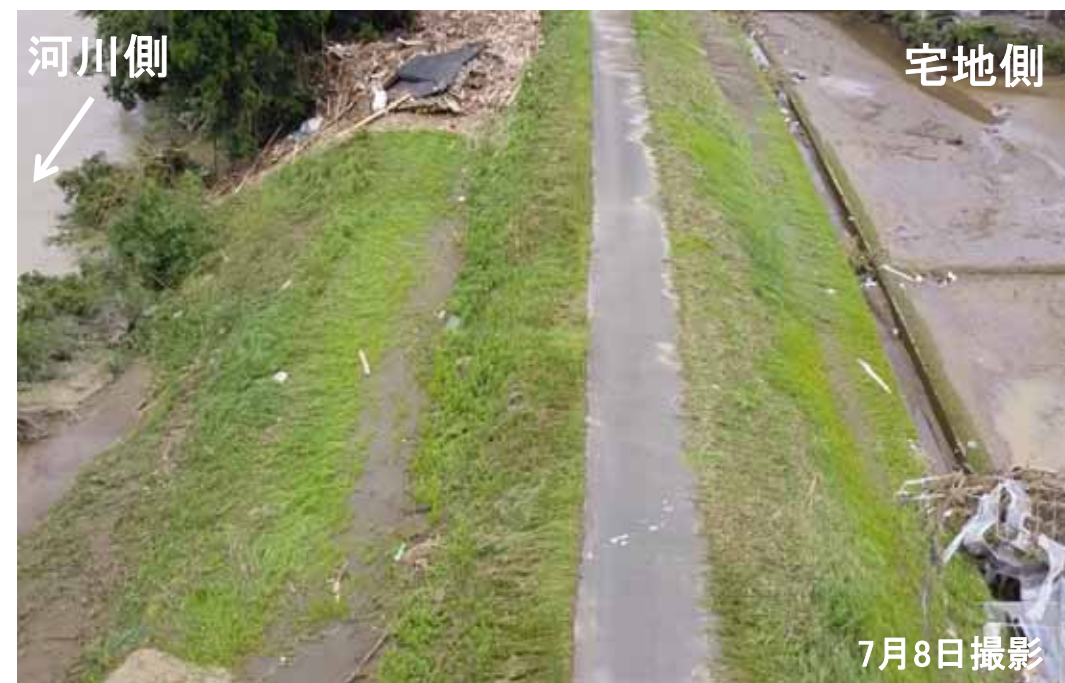
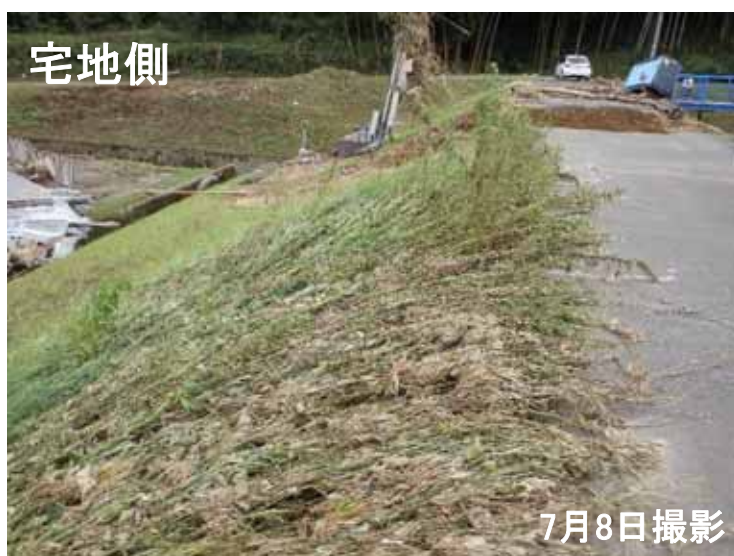
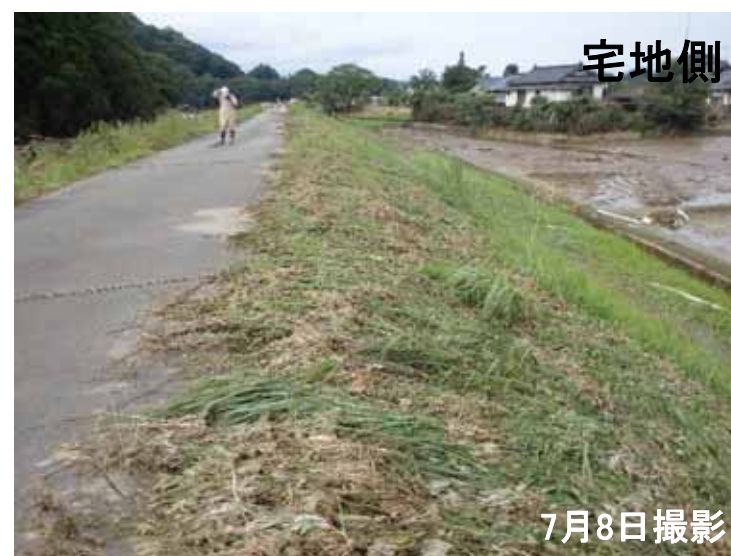
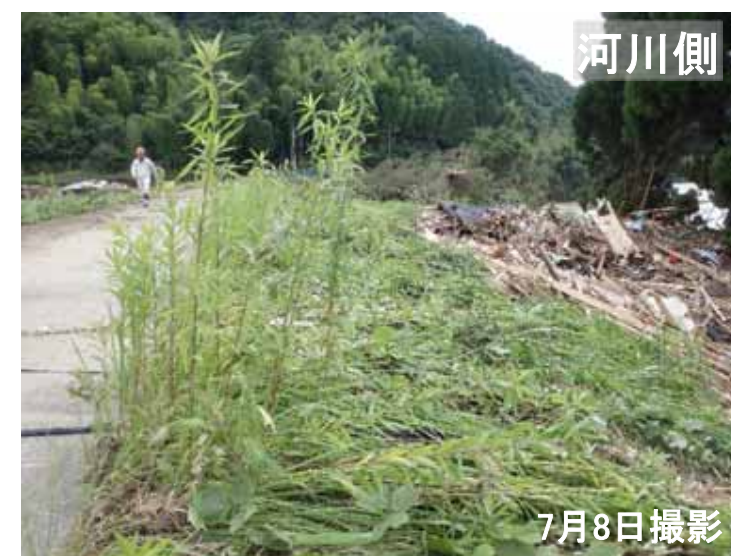
○宅地側の植生は上向きや決壊箇所に向けて倒伏し、河川側の植生は下向きに倒伏していることが確認できる。

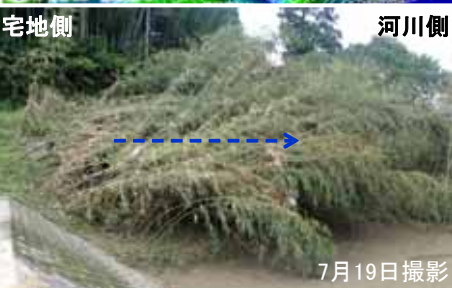
### ①: 竹が倒伏

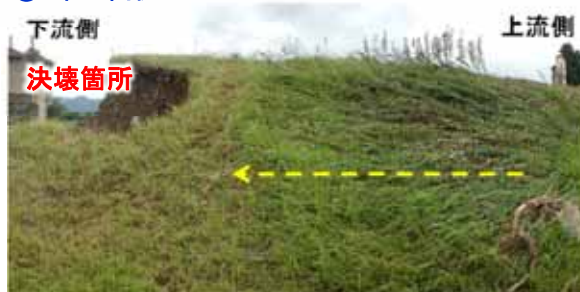
### ②: 草が倒伏

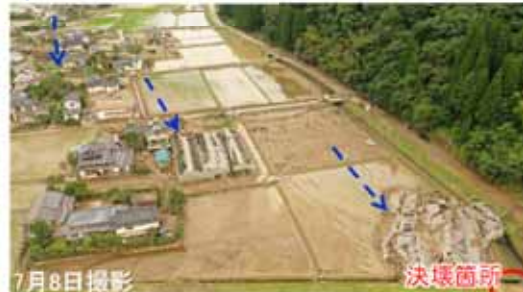
### ③: 塵芥・土砂が堆積

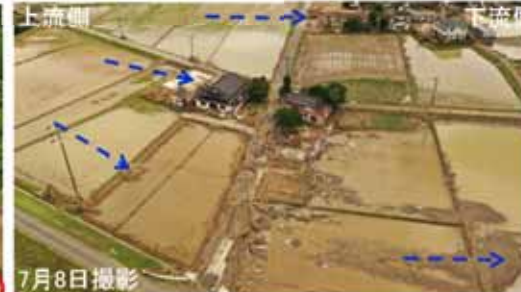
### ⑦: 塵芥・土砂が堆積

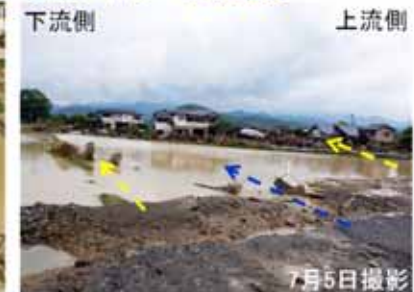
### ⑧: ガードレールが流失

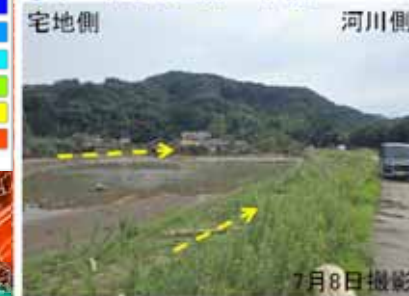
### ④: 草が倒伏、塵芥が堆積

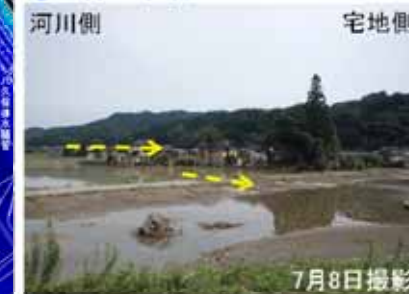
### ⑤: 塵芥が堆積

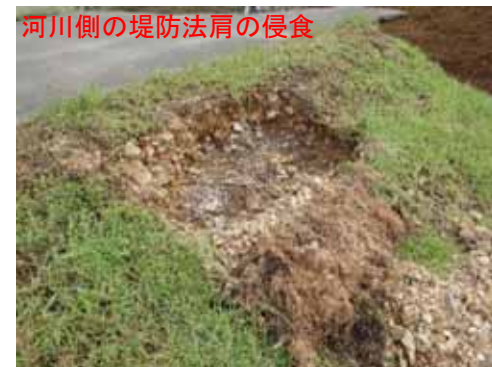
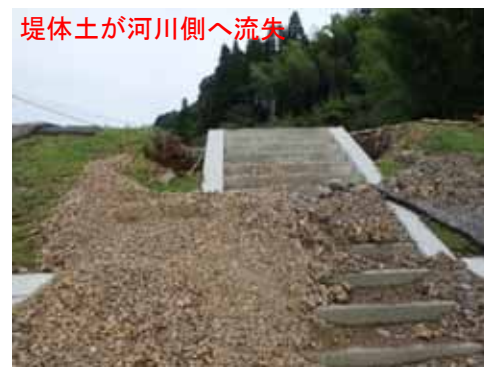
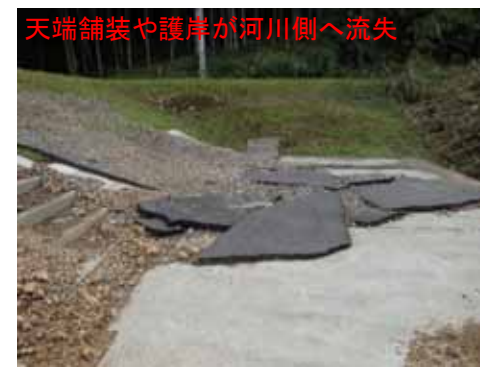
## ■現地に残された堤体侵食の痕跡

※それぞれ撮影した場所は異なる

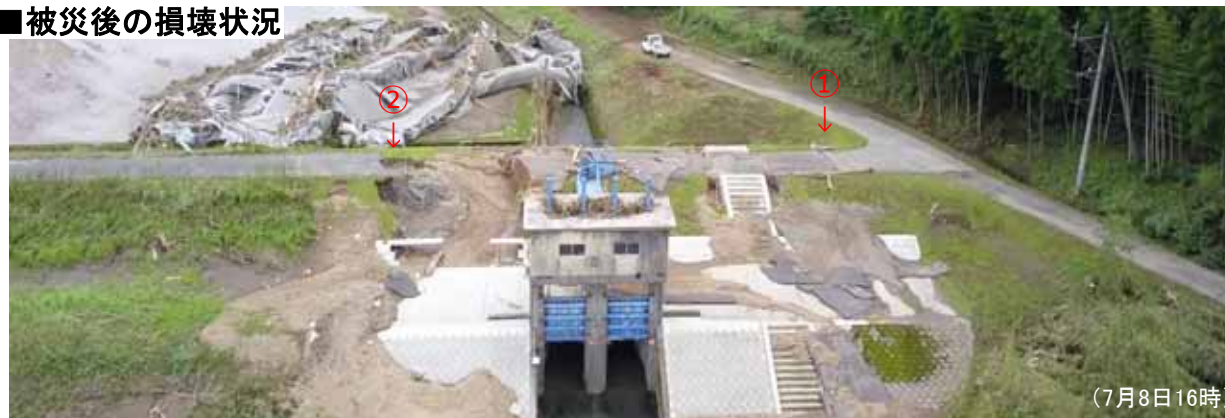
■被災後の損壊状況

- 堤体材料の置き換え工事に伴い、堤防天端舗装の撤去復旧が行われている。
- 今回舗装が流出した範囲は、置き換え工事で新しく舗装した範囲とほぼ合致している。

- 宅地側からの逆越流時の水深は、氾濫解析結果から、堤防天端から約3mあり、河川側との水位差は約30cmある。
- 宅地側と河川側の水位差により天端アスファルト(厚さ5cm)の自重を上回る揚圧力が作用し、浮き上がりが生じた可能性がある。特に、打ち継ぎ目があるアスファルト舗装は弱点となった可能性がある。
- 流況解析では、天端付近で宅地側から河川側へ約2m/sの流速が発生しており、アスファルトが剥離・流出した後、堤防天端付近から堤体土が洗掘された可能性がある。

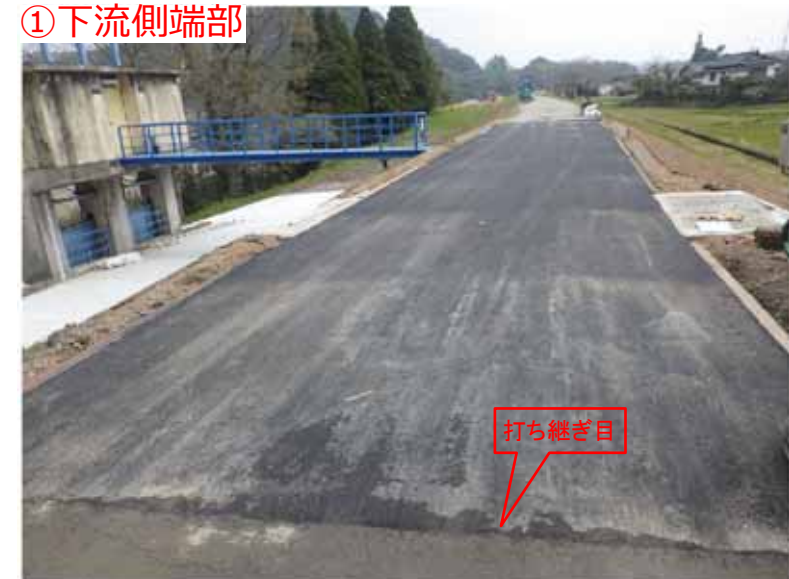
①下流側端部

■アスファルト舗装施工直後の状況

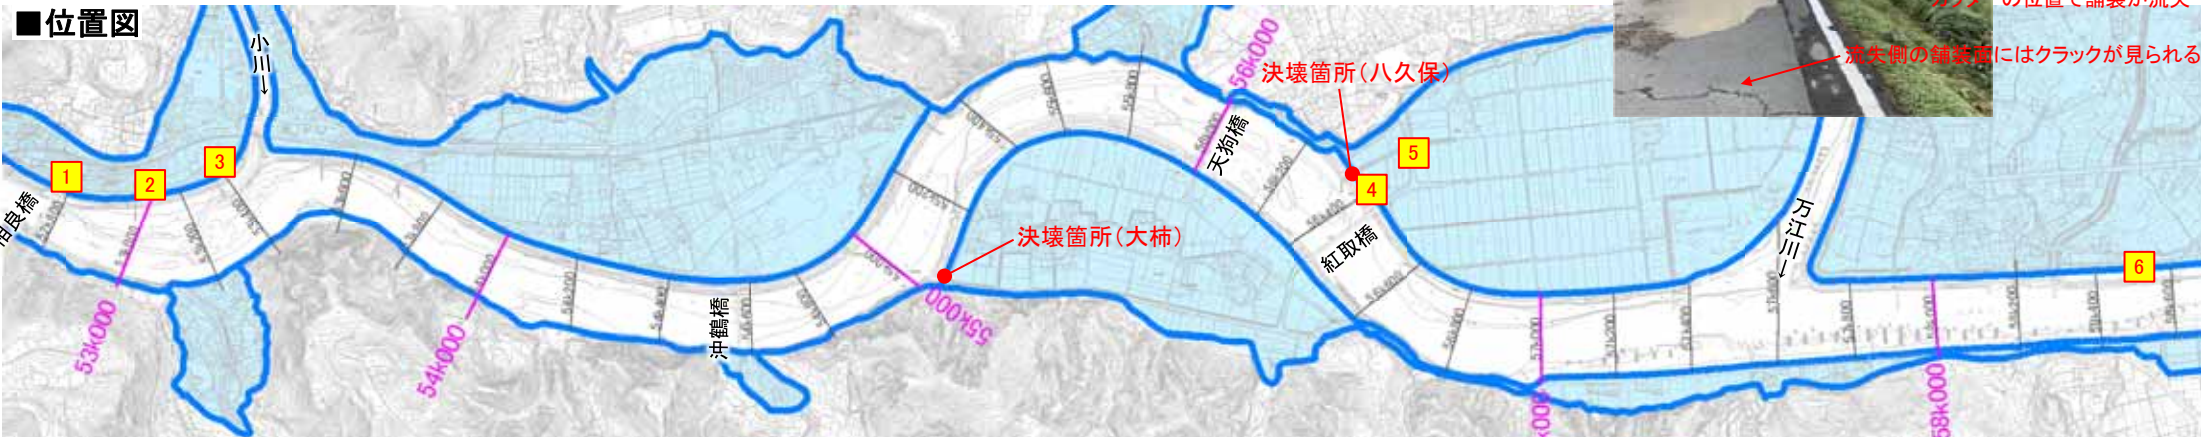
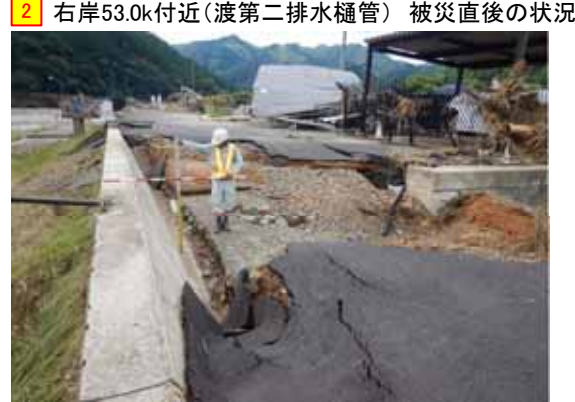
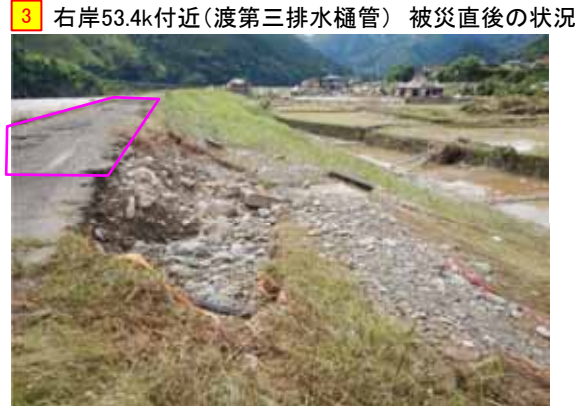
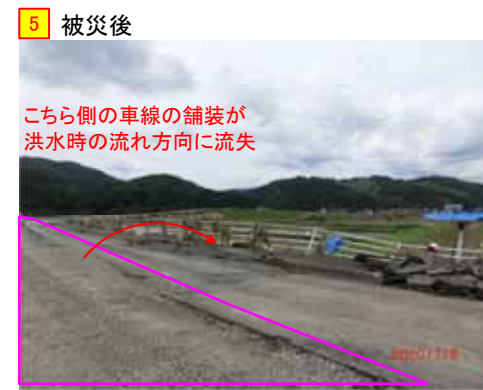
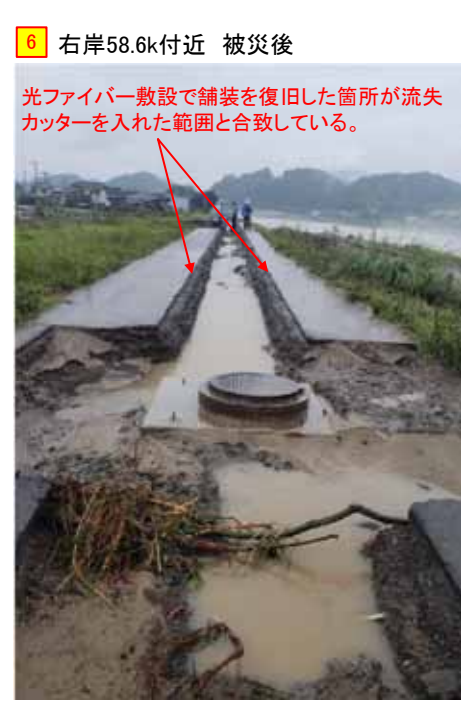
1 被災直後の状況

- 今回の出水でアスファルト舗装が被災を受けた箇所を調査。
- 打ち継ぎ目があった箇所やクラックが多い箇所での被災が目立つ。
- 舗装がめくれた箇所での洗掘も確認できる。

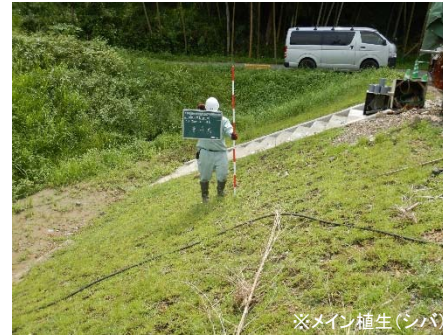
大柿①ー川裏

- 今回現地で堤防法面のトルク抵抗値を測定した結果、269kgf・cm～412kgf・cmであった。
- 過去に九州地方整備局管内の堤防にて調査した結果と比較しても良好な状態であることを確認。

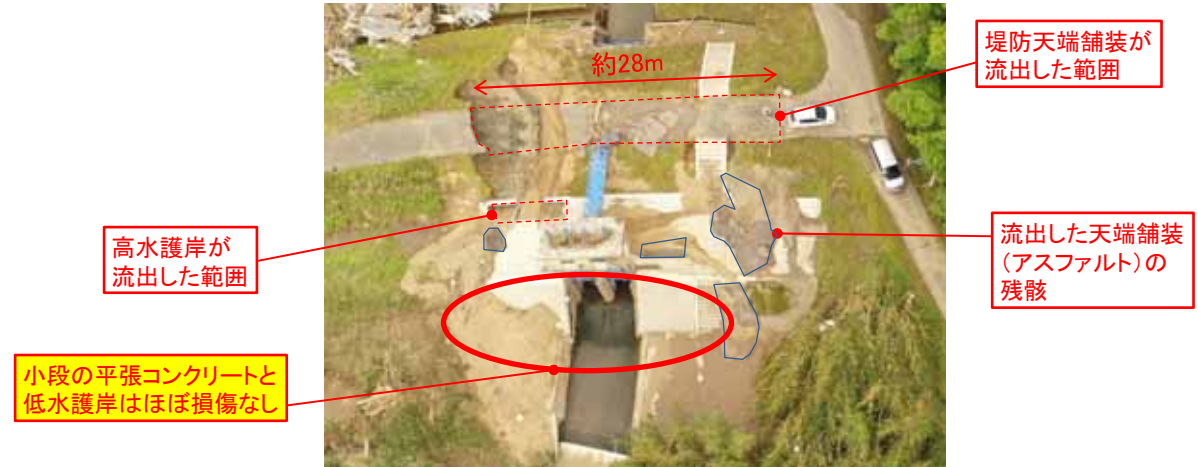
## ■天端舗装および護岸の損壊箇所

- 決壊箇所は、河床からHWLまで、護岸や張りコンクリートが設置されていた。
- 決壊箇所の川表小段の平張りコンクリートや小段より下の低水護岸は損傷を受けていない。また、決壊箇所付近の堤防法面に河川の流れによる侵食跡は確認されない。
