# 第3回 球磨川堤防調査委員会

九州地方整備局  
令和2年11月4日

# I. 球磨川右岸56.4k付近

# 【球磨川右岸56.4k付近】(1)決壊箇所概要

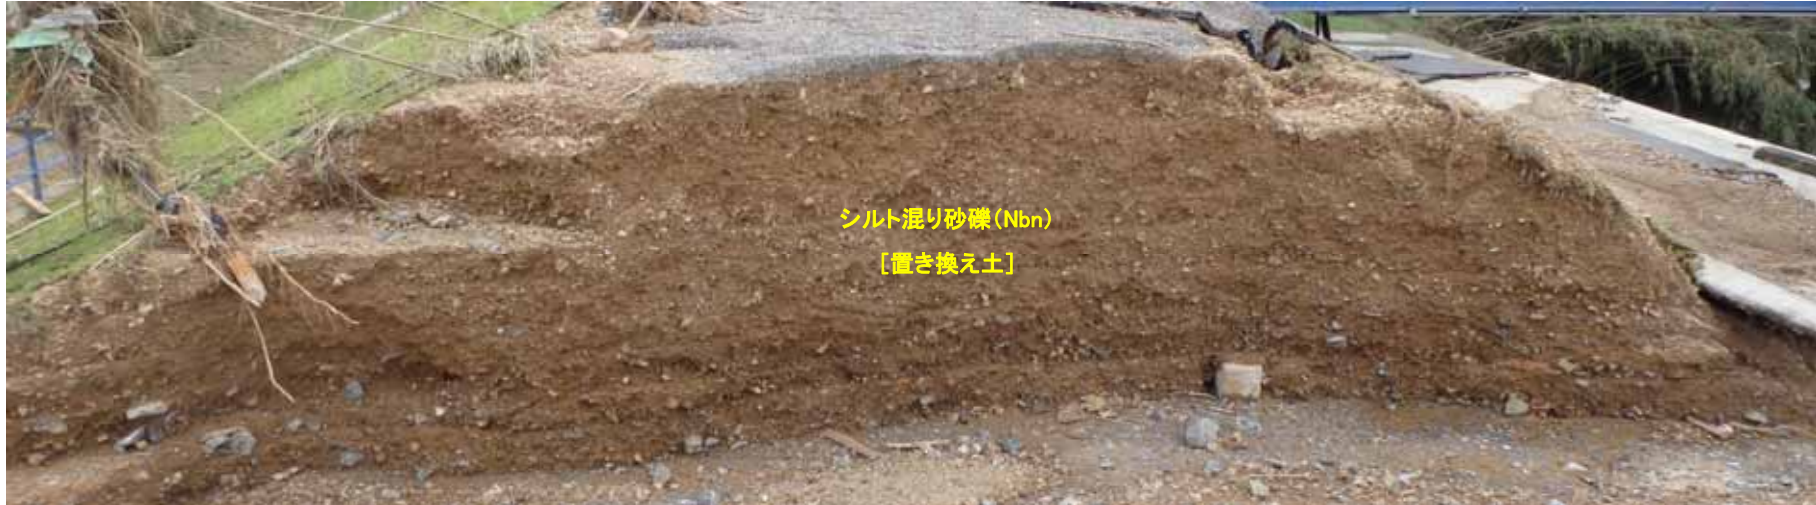
## 下流側

- (1)「置き換え土」と「旧堤体土」の土は、同じものではないが、土質的にはどちらも細粒分を含む砂礫に分類される。  
(2)「置き換え土」は、「旧堤体土」に比べ、礫分が多く、砂分・細粒分がやや少ない。  
(3)強度特性および透水係数には、大きな違いは見られない。(置き換え土の方がやや透水係数大きい。)

・堤体土の細粒分含有率 :  $F_c = 14.3\%$       ・堤体土の透水係数 :  $k = 4.50 \times 10^{-5} \text{ m/sec}$

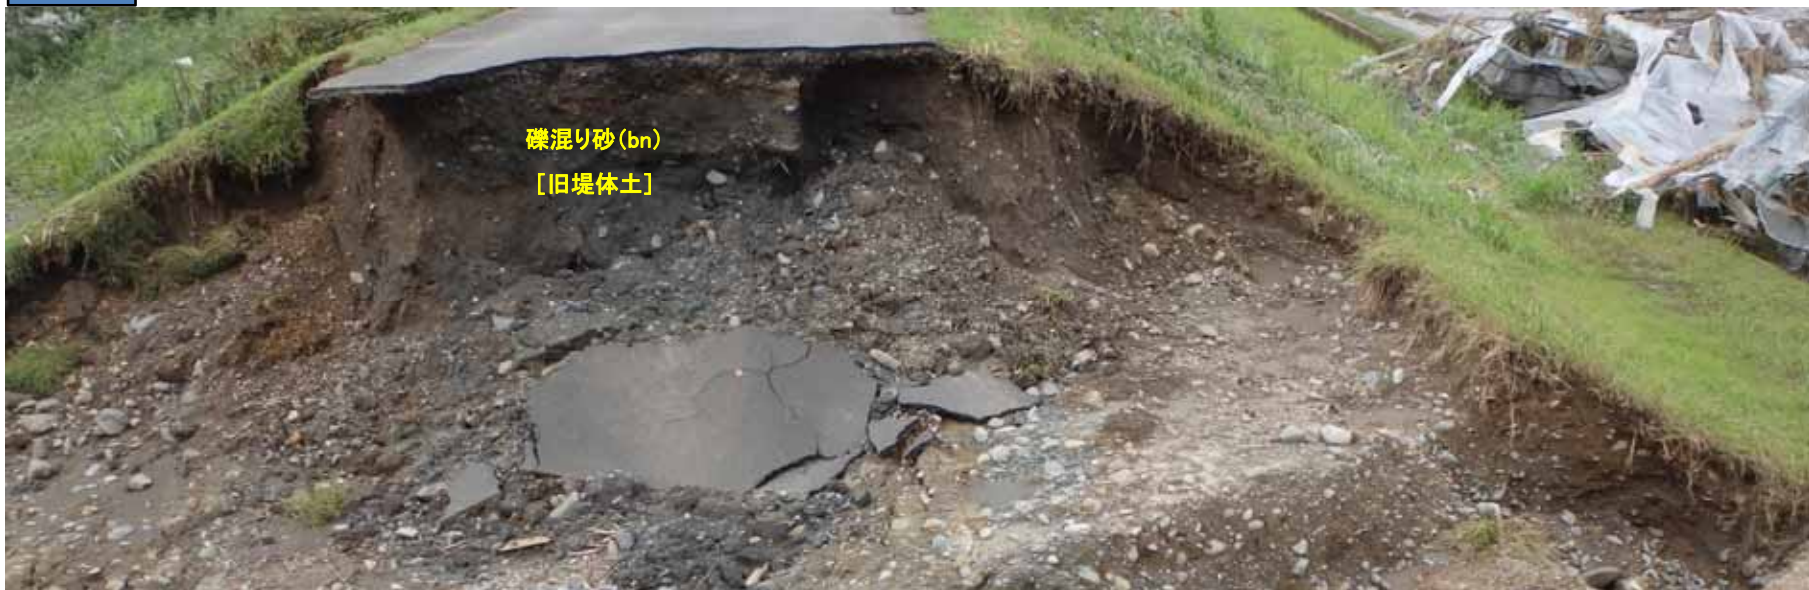
## 上流側

・堤体土の細粒分含有率 :  $F_c = 20.6\%$       ・堤体土の透水係数 :  $k = 4.35 \times 10^{-6} \text{ m/sec}$

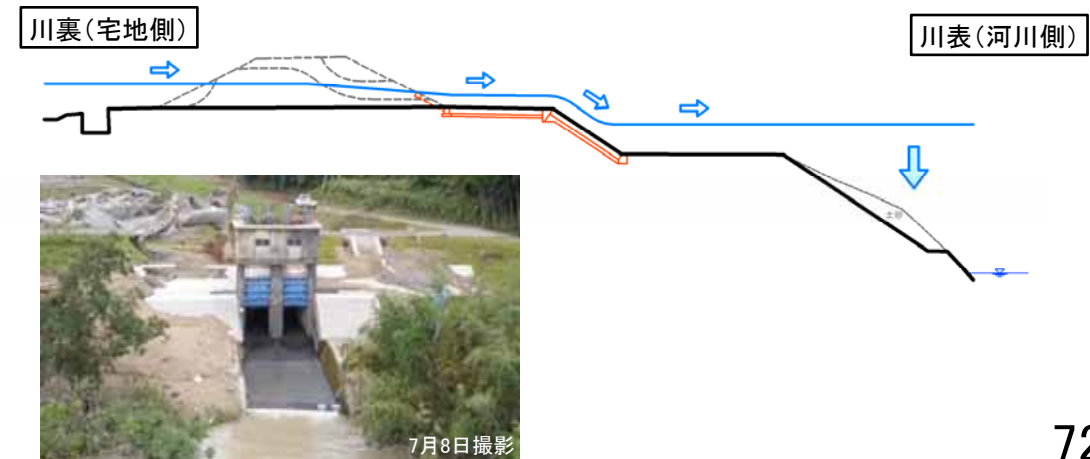
- 宅地側からの逆越流時の水深は、氾濫解析結果から、堤防天端から約3mあり、河川側との水位差は約30cmある。
- 宅地側と河川側の水位差により天端アスファルト(厚さ5cm)の自重を上回る揚圧力が作用し、浮き上がりが生じた可能性がある。特に、打ち継ぎ目があるアスファルト舗装は弱点となった可能性がある。
- 流況解析では、天端付近で宅地側から河川側へ約2m/sの流速が発生しており、アスファルトが剥離・流出した後、堤防天端付近から堤体土が洗掘された可能性がある。

⑥ 堤内地側からの逆越流によって、堤防が決壊。
