阿蘇大橋地区復旧技術検討会 (第7回)

平成30年9月5日(水)
国土交通省 九州地方整備局

阿蘇大橋地区復旧技術検討会 (第7回) 《 目 次 》

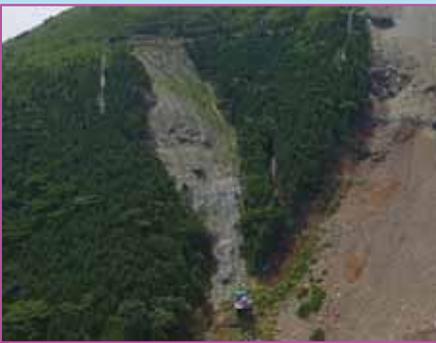
熊本側ガリ—浸食箇所
→対策完了

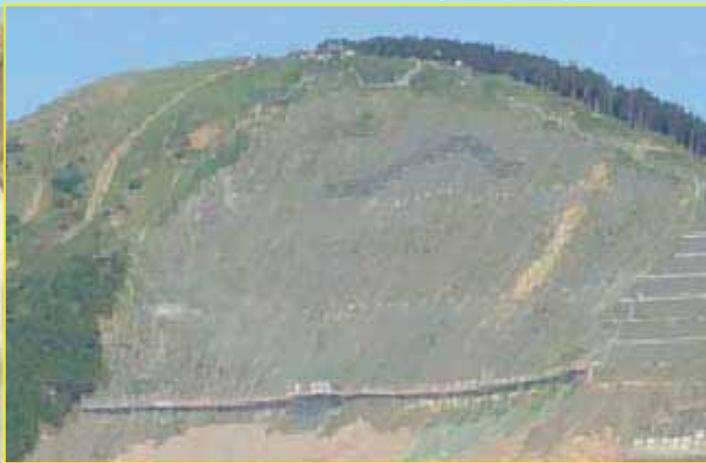
斜面上部～中腹部
→勾配の急な標高620m付近まで対策完了

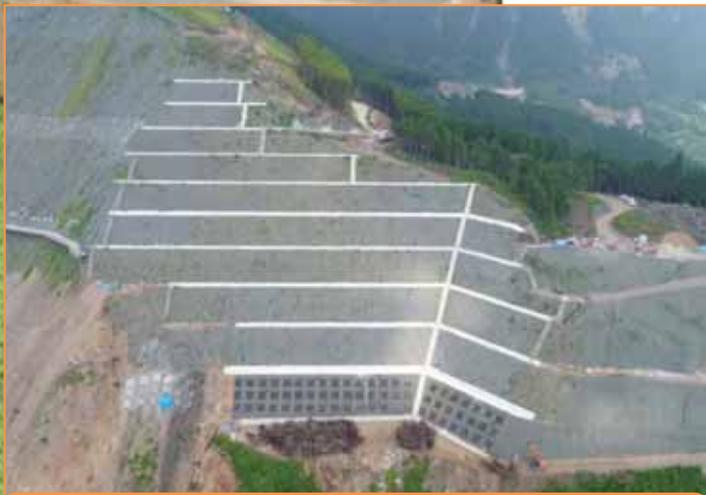
大分側凸地形 →対策完了

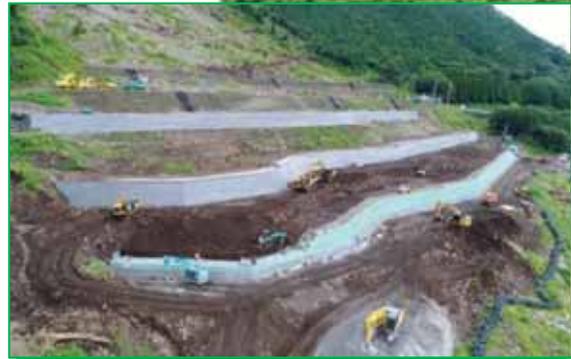
崩壊地下部斜面(鋼製土留工)
→全4段のうち3段目まで対策完了

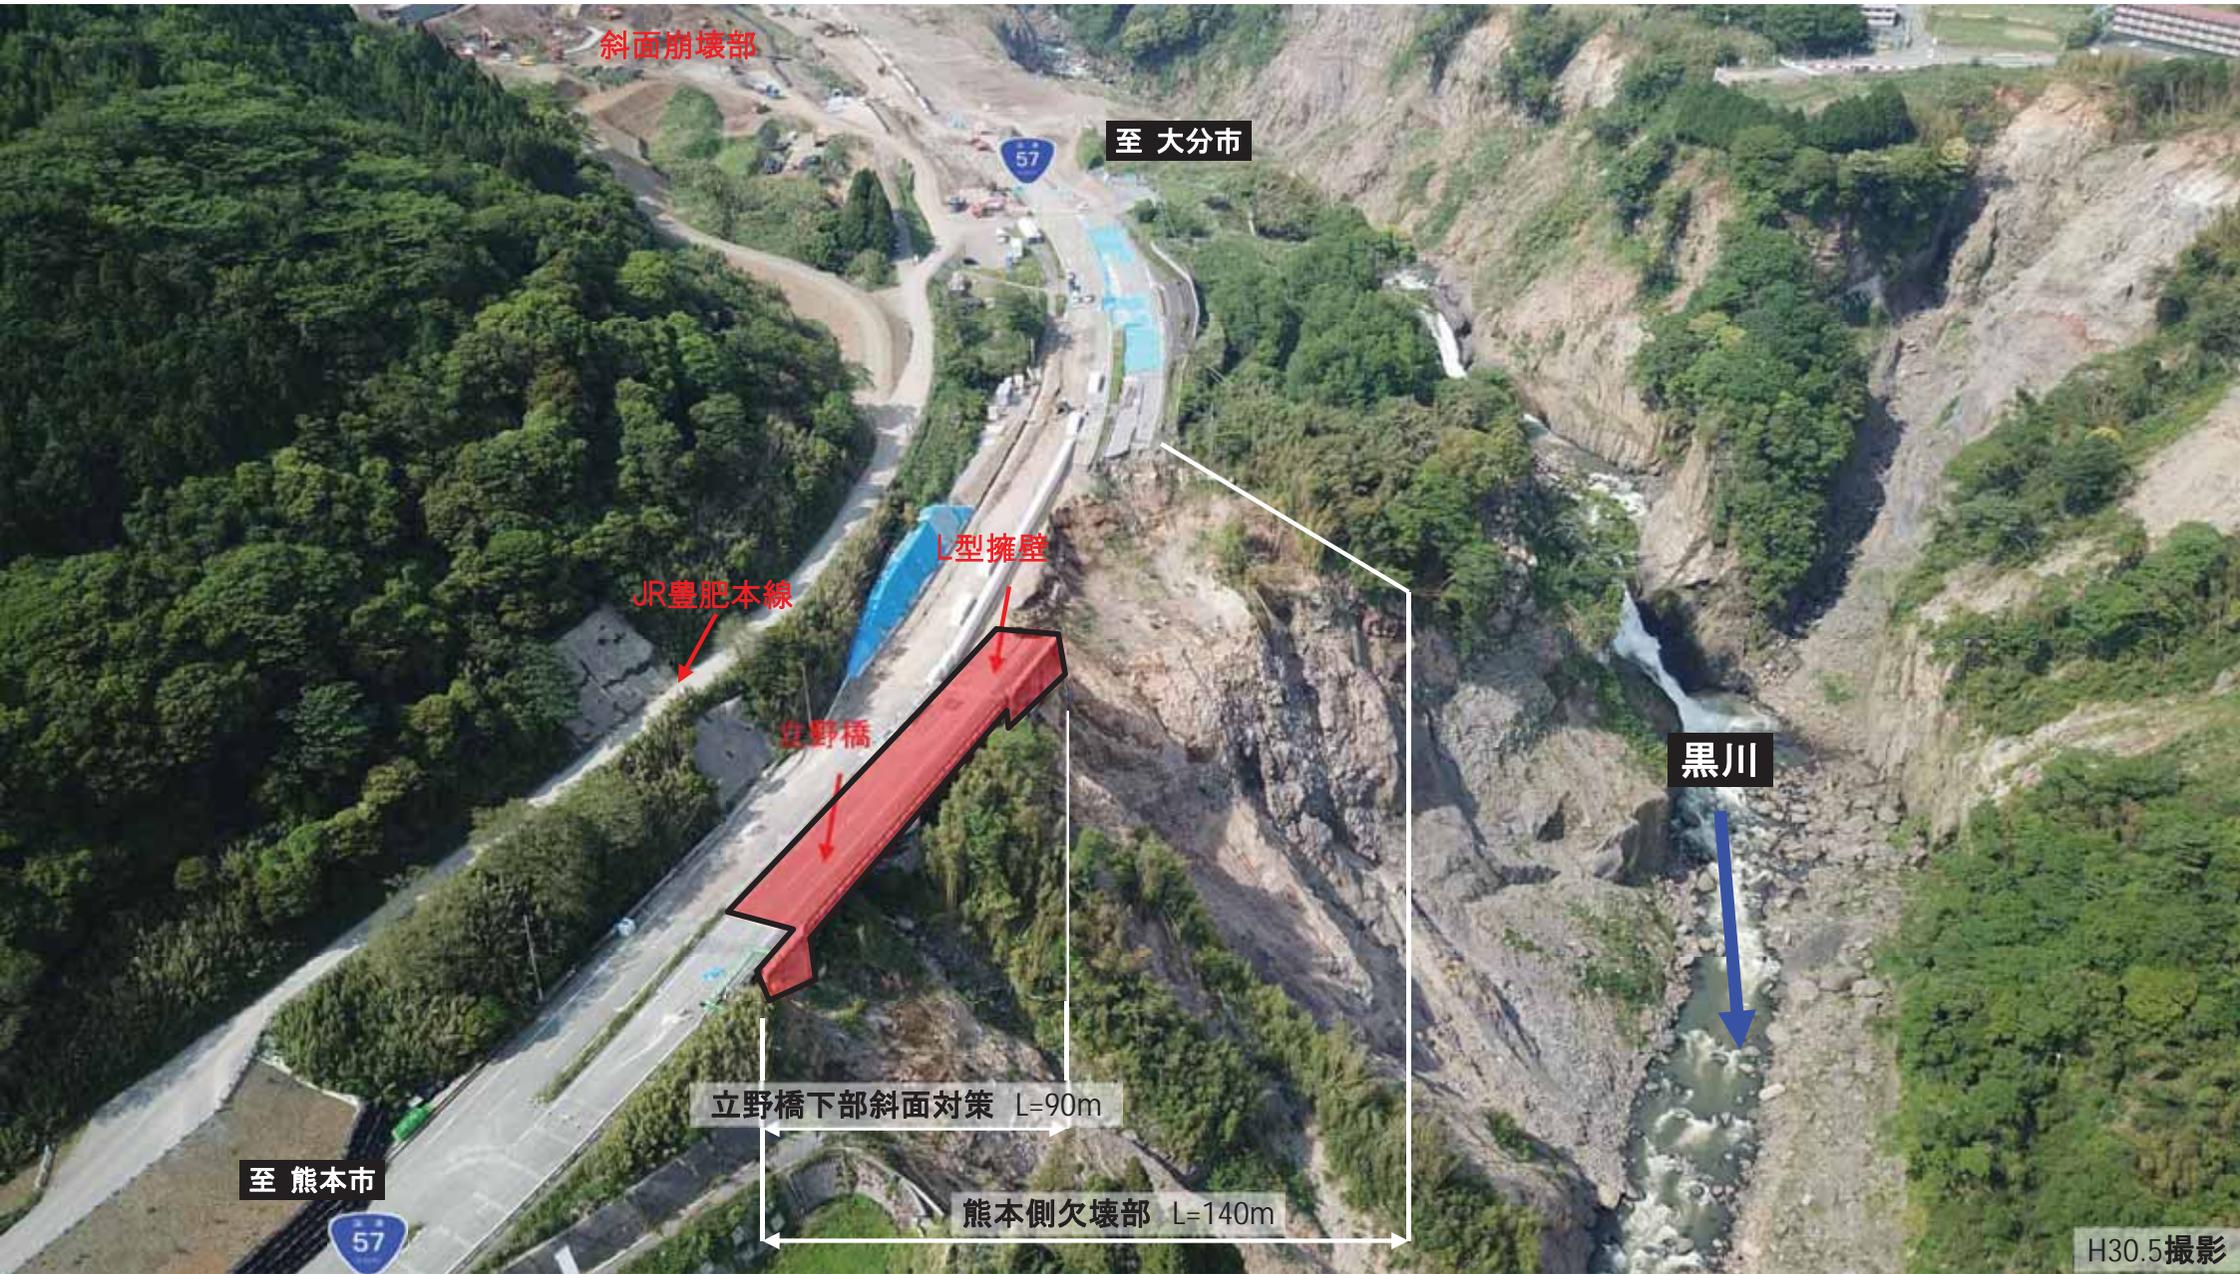
立野橋撤去の必要性

①立野橋は、上部工・下部工が水平移動(最大相対変位420mm)していることにより、支承機能・落橋防止機能が喪失している。
⇒今後の強い地震による崩落が懸念

- ②立野橋下部斜面も欠壊部同様に浸食が進行している。
 - ⇒今後の強い地震により存置した基礎工等が揺れて斜面全体を緩めることが懸念
 - ⇒斜面崩壊に伴う落橋・道路本体への影響が懸念

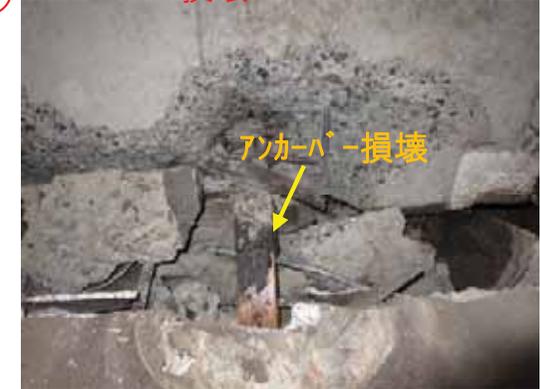
(C) アンカーバーの損壊

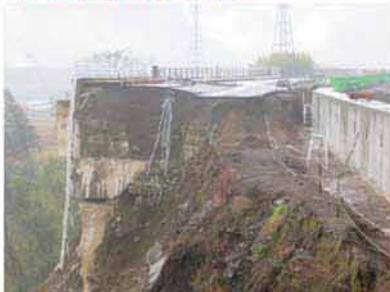
A1 背面側道路の崩落

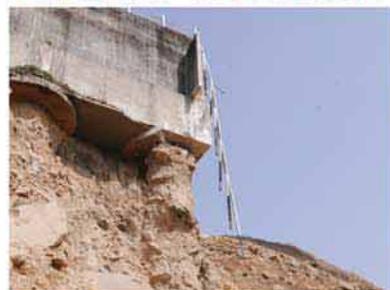
L型擁壁 崩壊・浸食で深礎杭露出

- ・崩壊と雨水等による浸食により**杭基礎が露出**

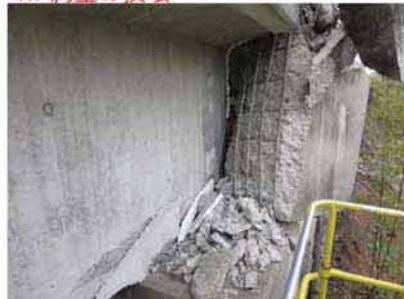
A1 胸壁の損壊

【下部工：A1 橋台（可動支承）】

- ・上部工の衝突により**躯体（胸壁）が著しく損壊**、斜面の浸食により**フーチング河側に空隙が見られる。**

損傷部の崩落や損傷箇所における劣化が進行することにより、部材等の崩落が懸念される。
