## 5. 立野ダム建設予定地の基礎岩盤

### 5.3 基礎岩盤（熊本地震後）

#### 5.3.1 追加調査の目的

立野ダムの基礎岩盤である先阿蘇火山岩類、立野溶岩等の熊本地震後の岩盤性状を確認する。

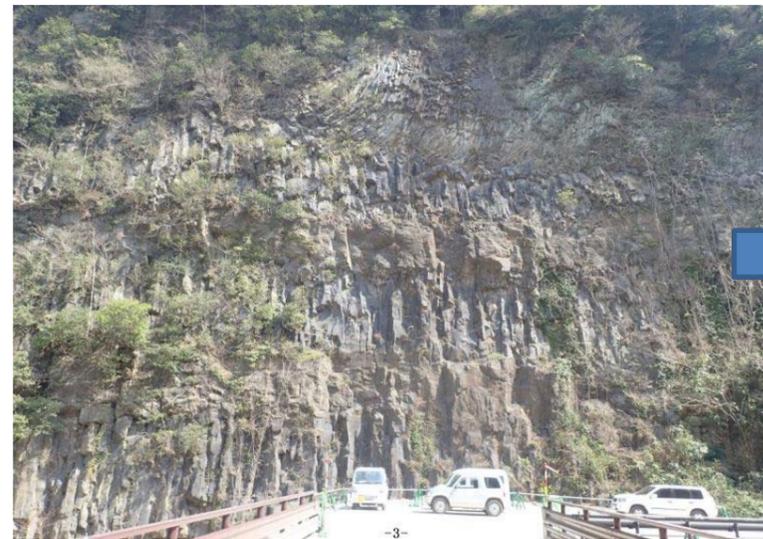
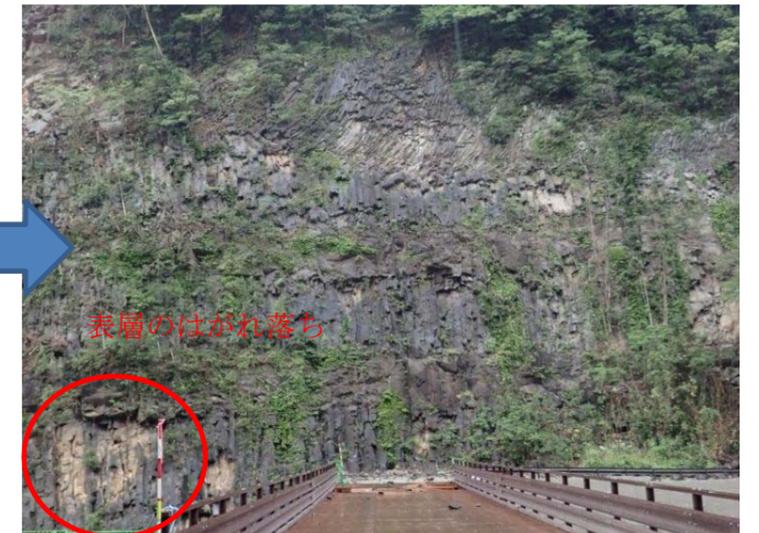
ダム敷及びその近傍にて地表露頭踏査を実施した結果、表層のはがれ落ちはあるものの基礎岩盤として問題となるような変状は認められない。

写真-5.3.2 ダムサイト右岸（地震前）

写真-5.3.3 ダムサイト右岸（地震後）

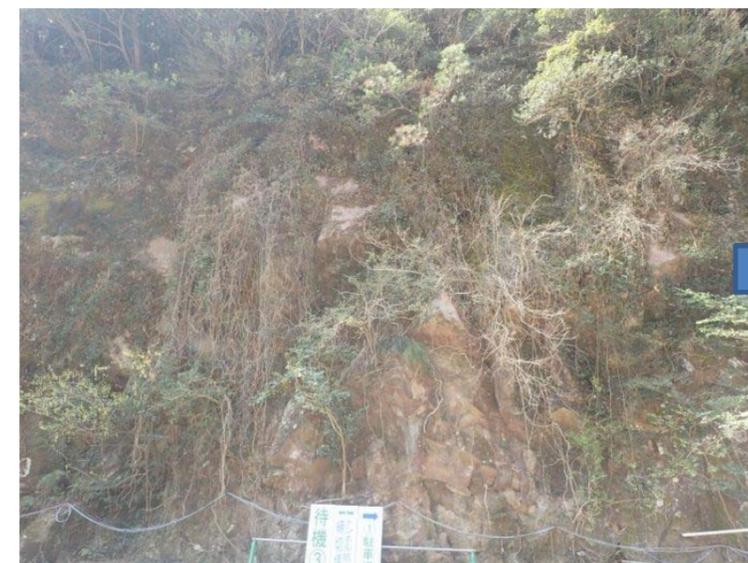
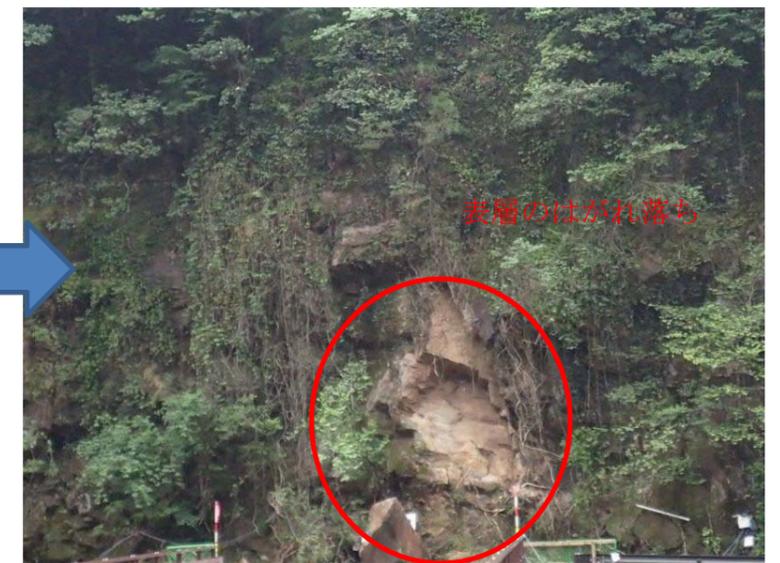
写真-5.3.4 ダムサイト左岸（地震前）

写真-5.3.5 ダムサイト左岸（地震後）

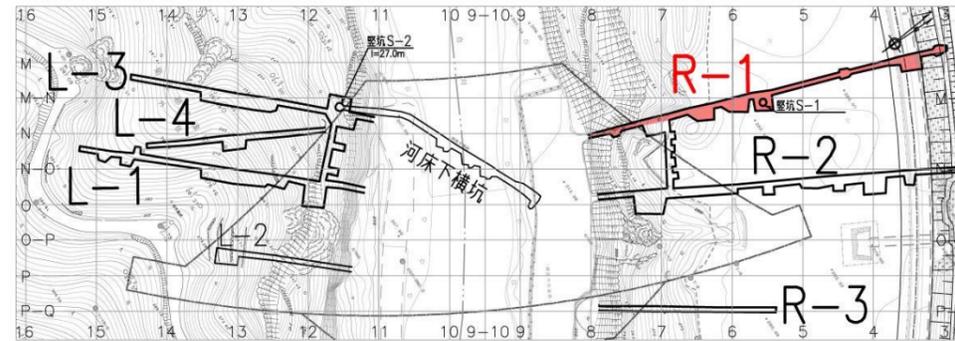
# R-1 横坑（地震後）

- 横坑壁のごく一部で小規模な岩片の抜け落ちが確認された。
- 地震前に確認している岩盤節理の開口状況に変化はなく、新たに確認できるような開口も確認されなかった。
- 基礎岩盤の性状の変化は確認されなかった。

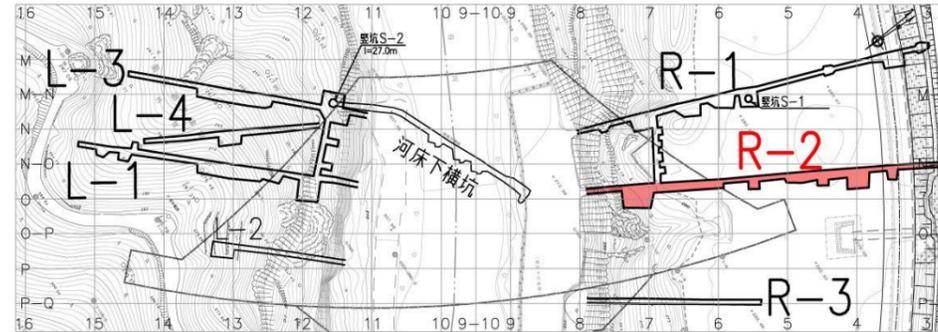
# R-2 横坑（地震後）

- 横坑壁のごく一部で小規模な岩片の抜け落ちが確認された。
- 地震前に確認している岩盤節理の開口状況に変化はなく、新たに確認できるような開口も確認されなかった。
- 基礎岩盤の性状の変化は確認されなかった。

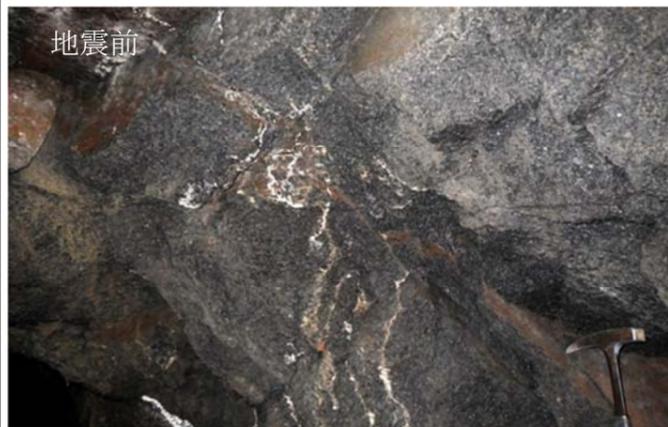
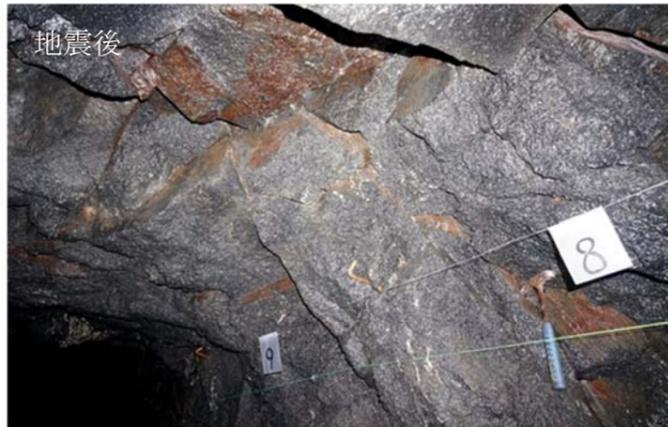
②入り口より 8.5m

※写真の色の違いは、フラッシュによるもので変状は確認されていません。

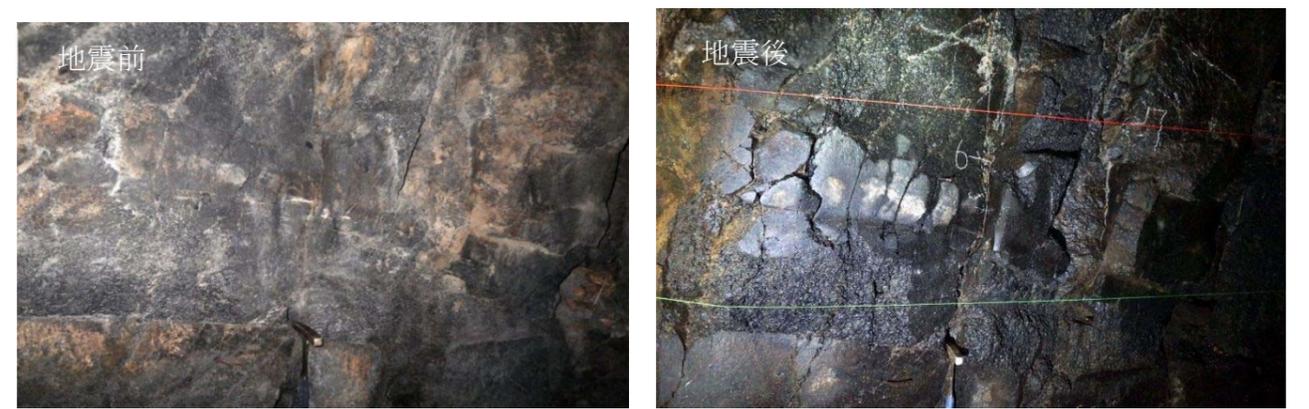
③入り口より 5.0m

<下流側壁（地震前後比較）>

※写真の色の違いは、フラッシュによるもので変状は確認されていません。

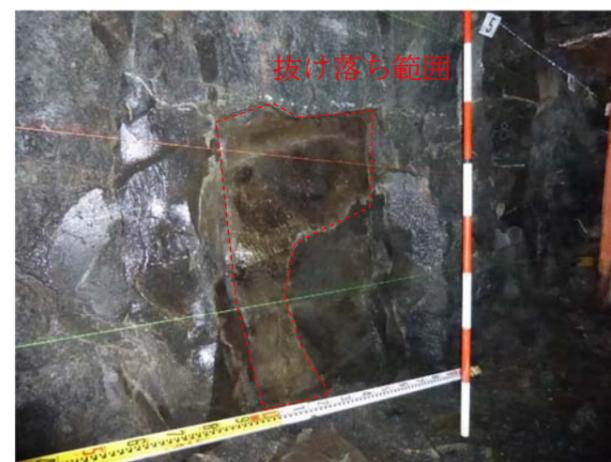
⑥入り口より 6.0m（上流側壁面）

<抜け落ち箇所（地震後）>

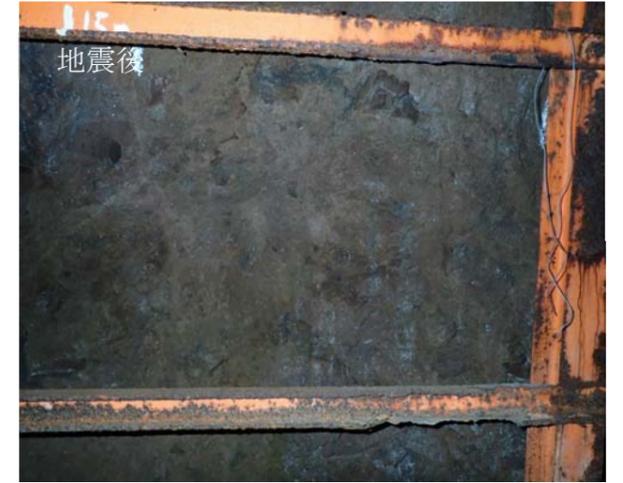
④入り口より 14.5m

<下流側壁（地震前後比較）>

※写真の色の違いは、フラッシュによるもので変状は確認されていません。

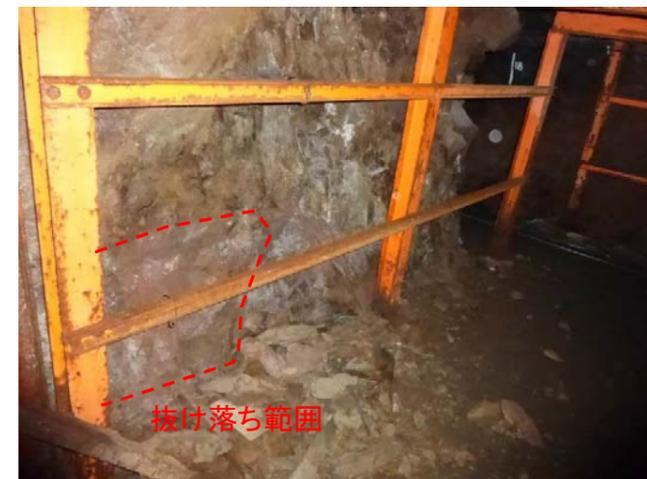
⑥入り口より 17.5m

<抜け落ち箇所（地震後）>

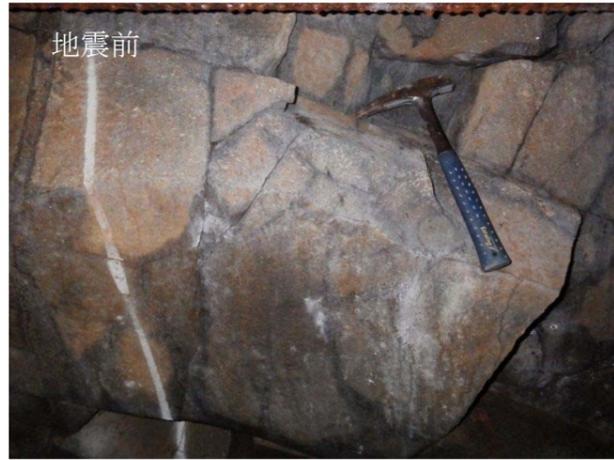
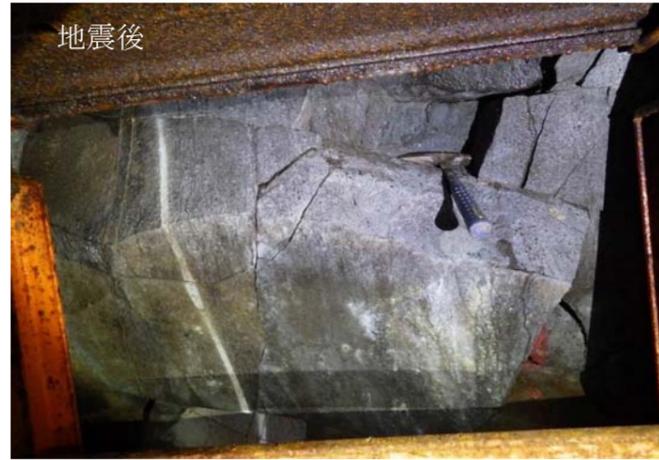
①入り口より 6.0m

※写真の色の違いは、フラッシュによるもので変状は確認されていません。
