立野ダム建設に係る技術委員会
報告書

平成 28 年 9 月

立野ダム建設に係る技術委員会

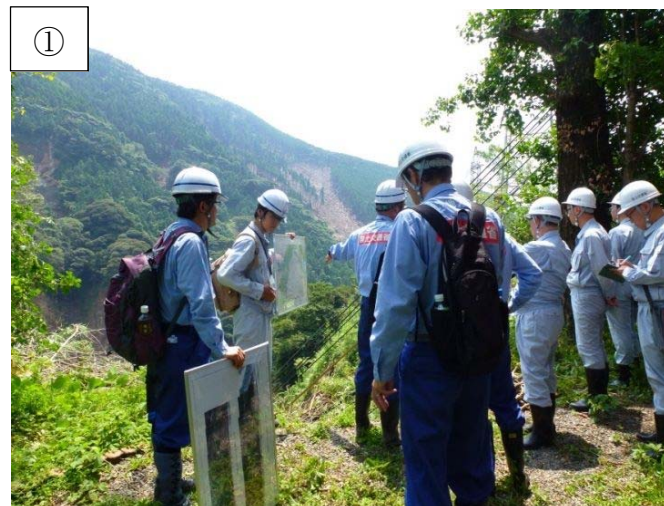
写真-1.3.5 文献断層 25 の確認状況

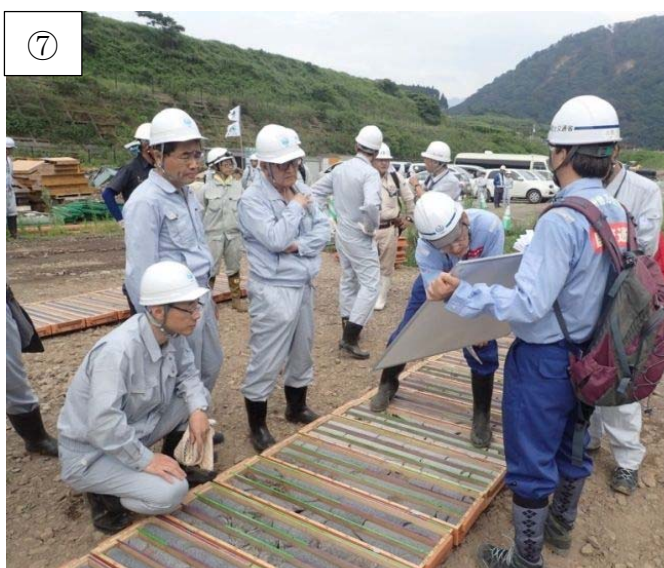
写真-1.3.11 ボーリングコアの確認状況

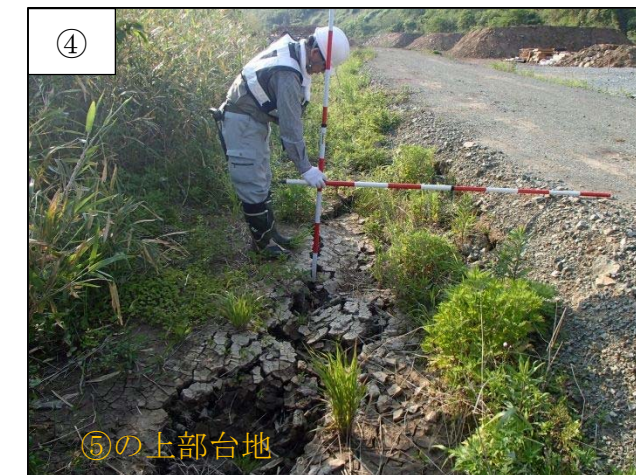
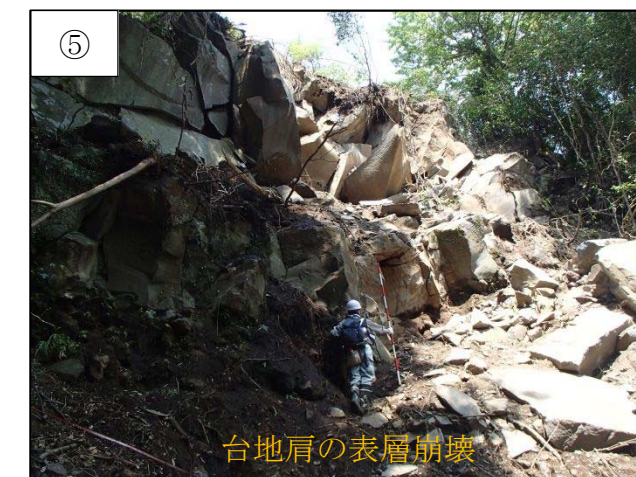
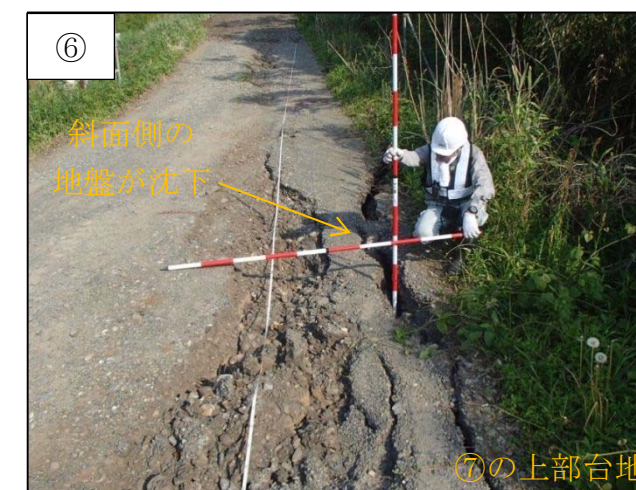
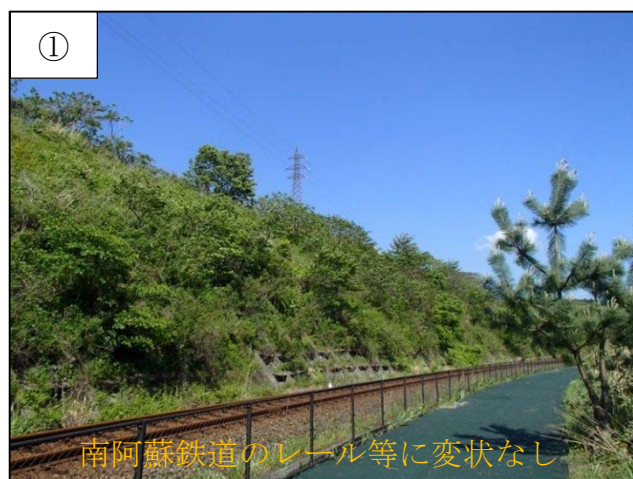
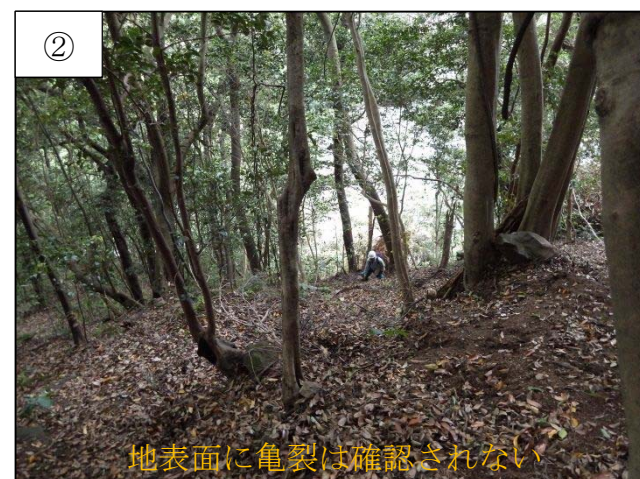
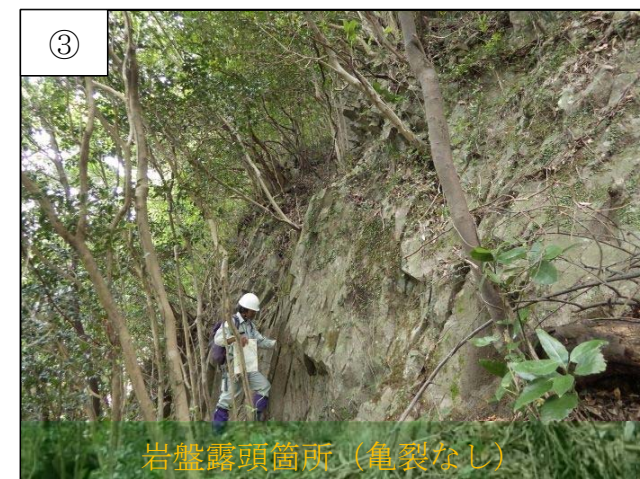
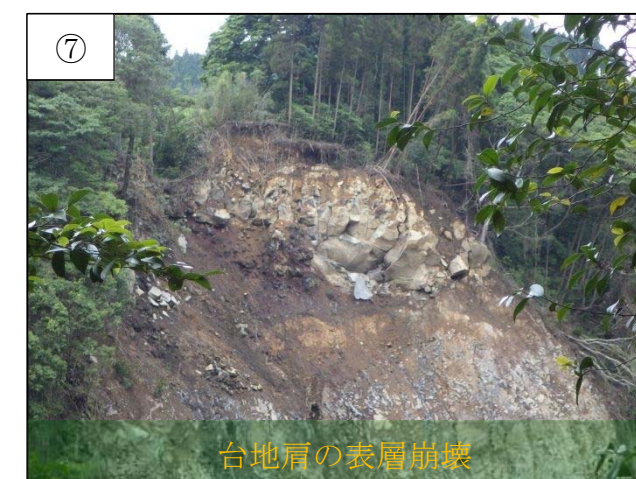
■ダムサイト付近

- ① ダム敷及びその近傍に地表地震断層の可能性のある亀裂は確認されなかった。
- ② ダム敷及びその近傍の亀裂は、斜面に平行であり、地震動による表層の滑りに伴う引っ張りによって生じた重力性亀裂と考えられる。
- ③ 熊本地震前の第四紀断層調査結果のとおり、ダム敷から約 500m 離れた既知の北向山断層に沿って、地表地震断層の可能性のある亀裂が線状に確認された。
- ④ 北向山断層付近からダム敷方向に延びる地表地震断層の可能性のある亀裂は確認されなかった。

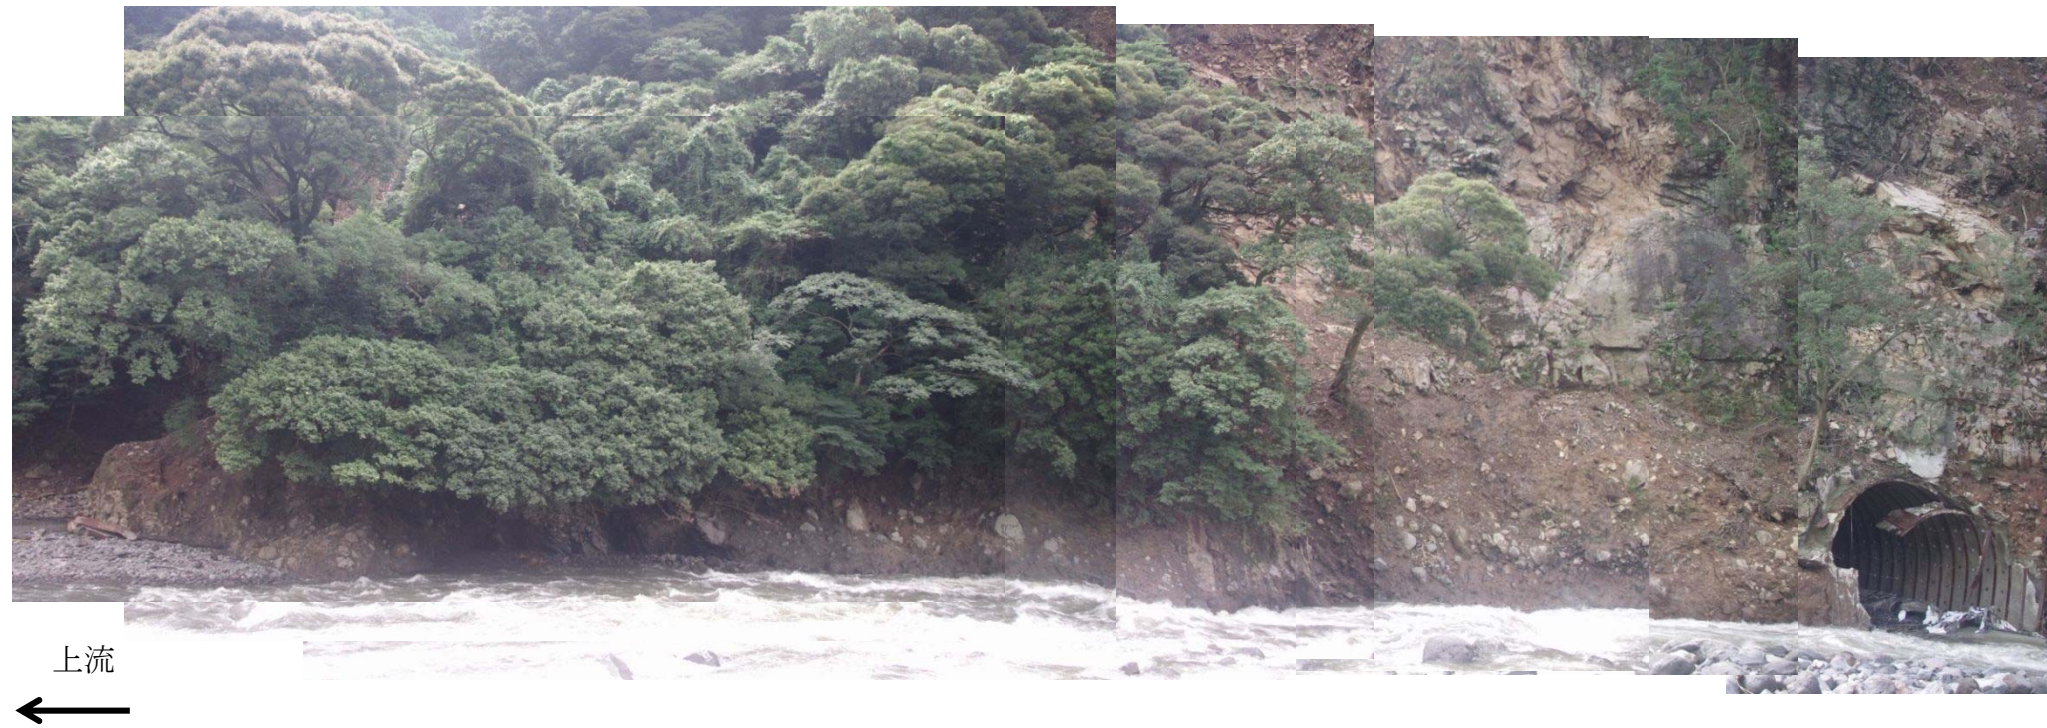
写真-4.2.1 文献断層 25 延長部の連続露頭 1

文献断層 25 の北端として示されている白川左岸の岩盤露頭や周辺の連続露頭を調査した結果、断層による変位地形や、断層は確認されなかった。
また、白川右岸側の構造物に変状も確認されないことから、ダム敷及びその近傍まで連続しないことを再確認した。

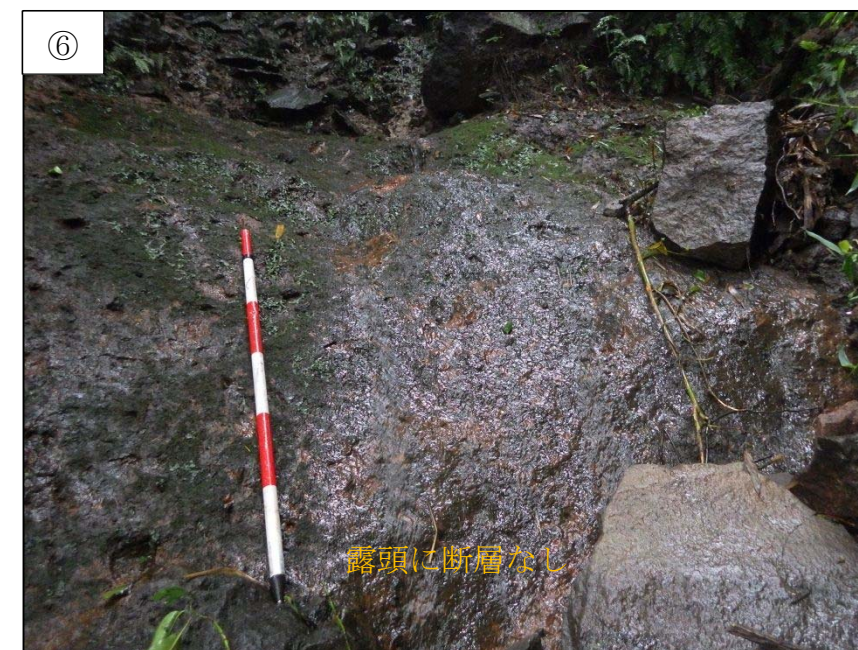
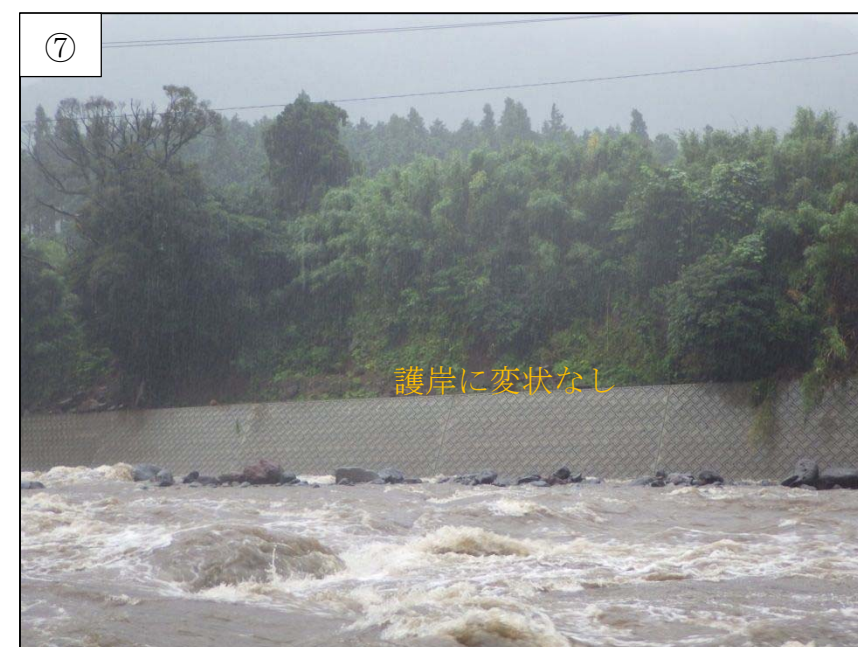
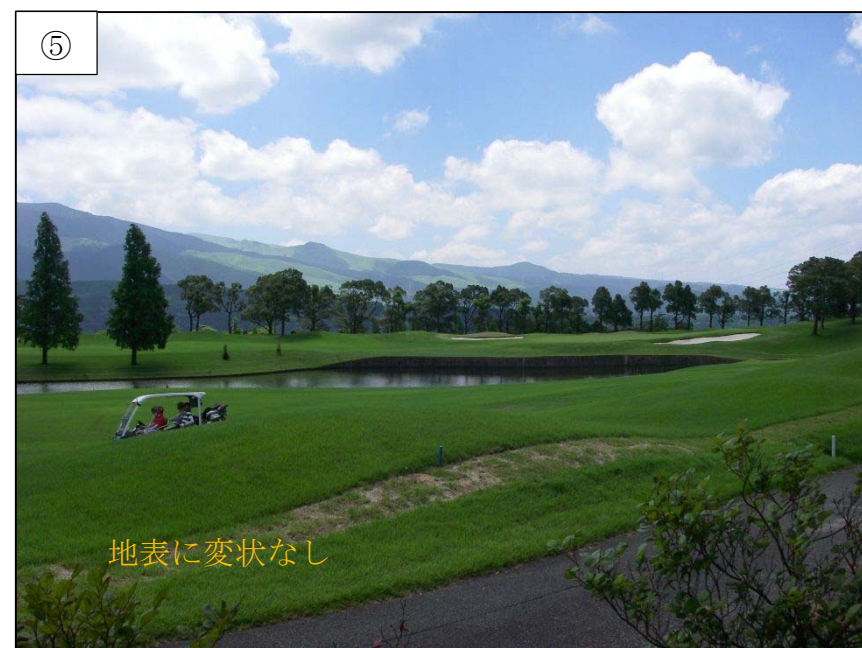
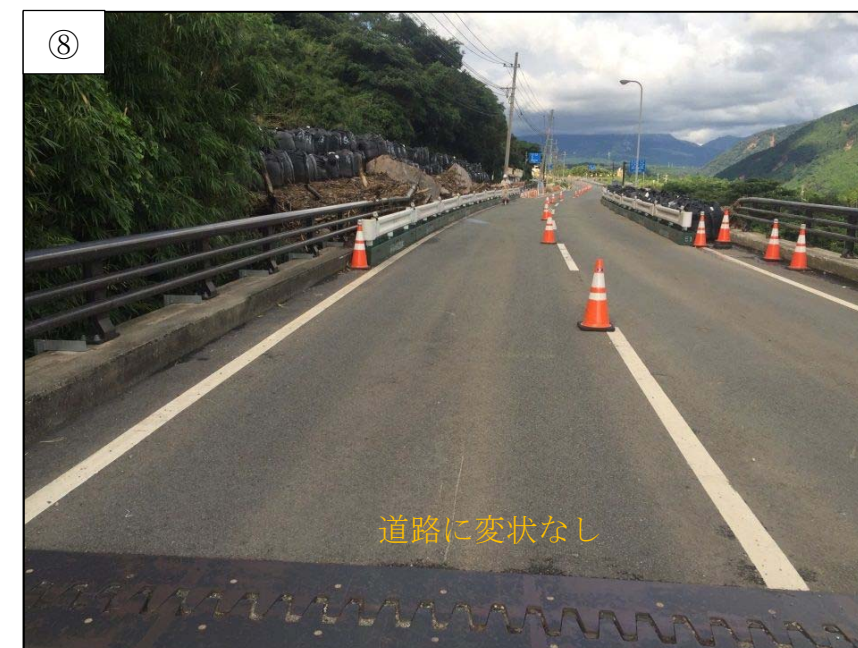
文献断層周辺の現地踏査を実施した結果、文献断層の延長線上にある火砕流堆積物の露頭に断層は確認されなかった。また、道路や護岸等にも断層による変状は確認されなかった。

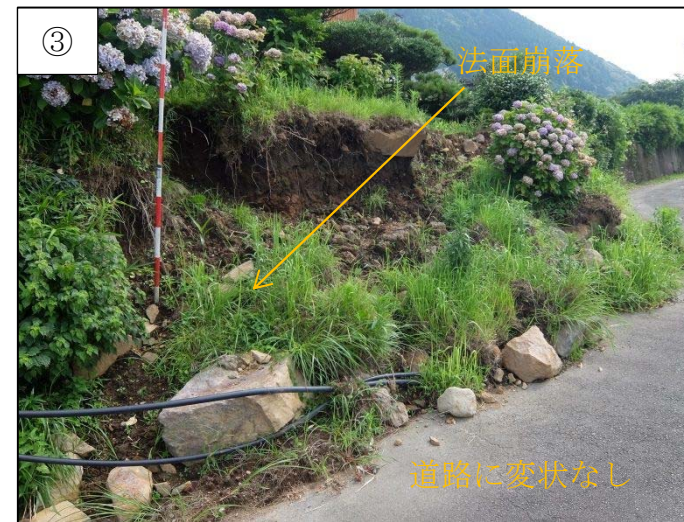
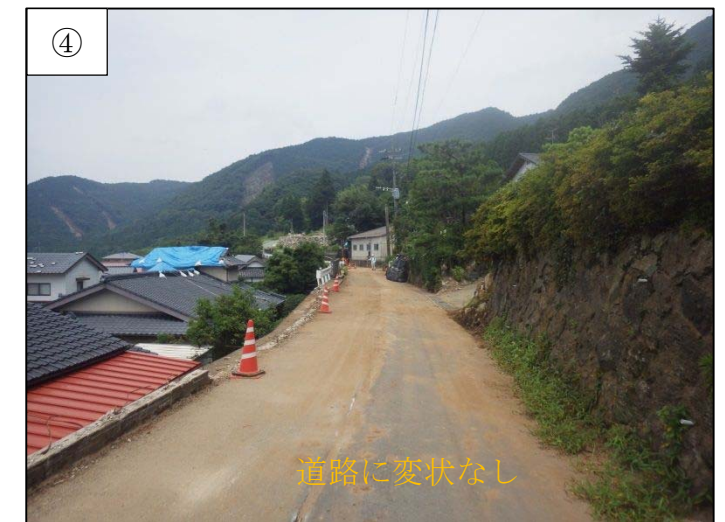
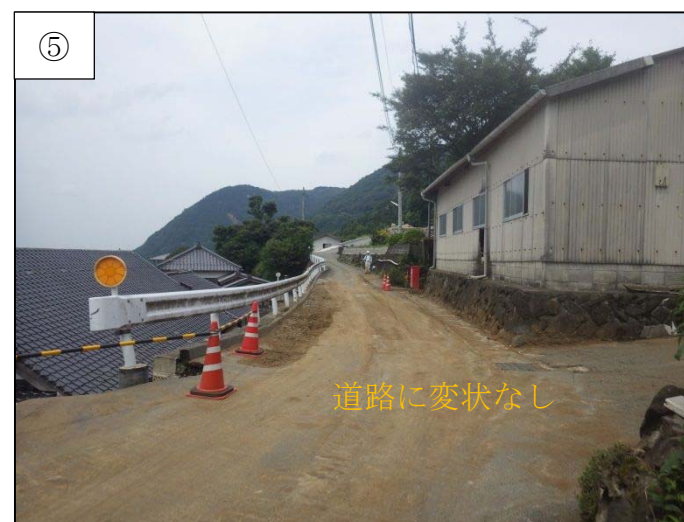
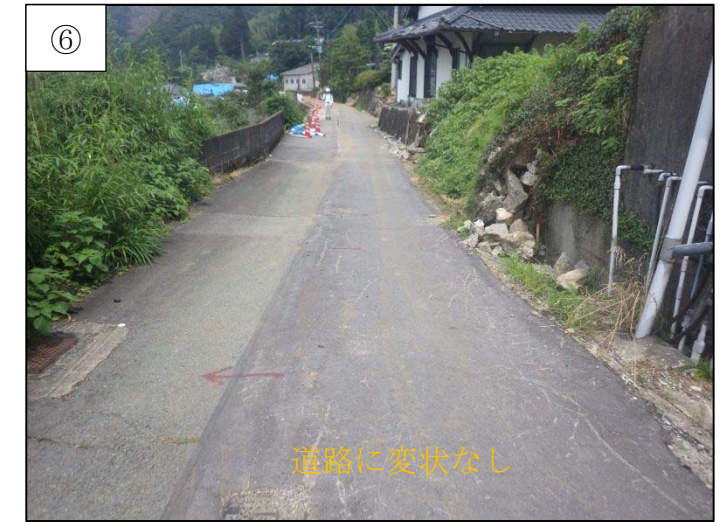
文献断層周辺の現地踏査を実施した結果、法面の崩落は確認されるが、道路に断層による変状は確認されなかった。

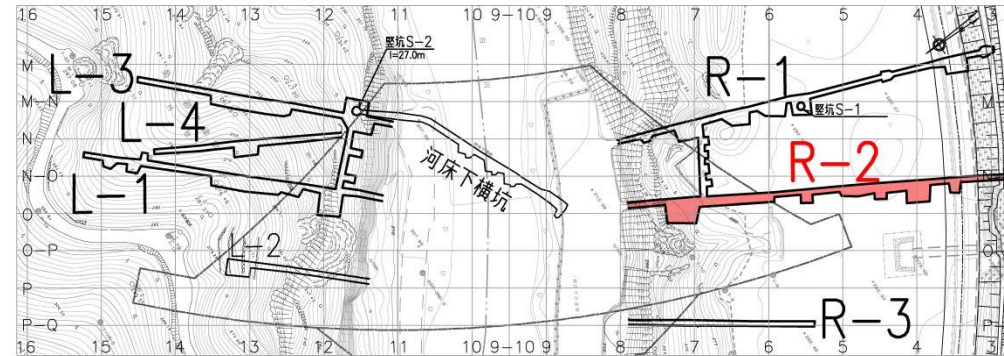
R-2 横坑（地震後）

- 横坑壁のごく一部で小規模な岩片の抜け落ちが確認された。
- 地震前に確認している岩盤節理の開口状況に変化はなく、新たに確認できるような開口も確認されなかった。
- 基礎岩盤の性状の変化は確認されなかった。

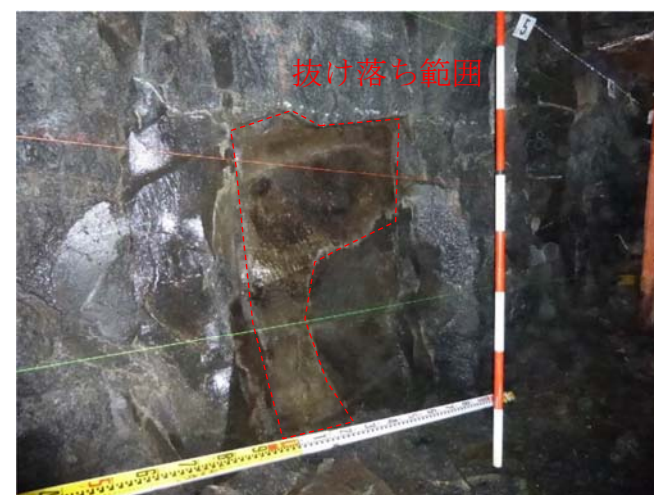
⑥入り口より 6.0m（上流側壁面）

- ・横坑壁のごく一部で小規模な岩片の抜け落ちが確認された。
- ・地震前に確認している岩盤節理の開口状況に変化はなく、新たに確認できるような開口も確認されなかった。
- ・基礎岩盤の性状の変化は確認されなかった。

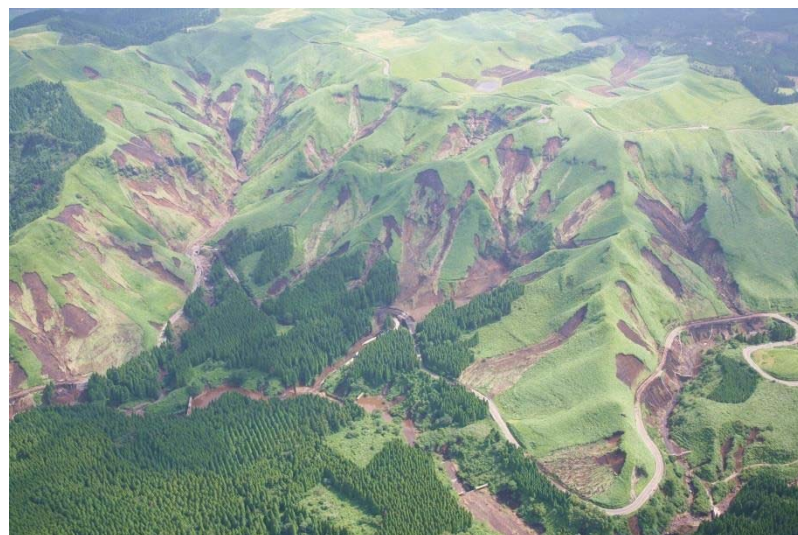
写真-6.1.1 斜面崩壊状況（H24九州北部豪雨）

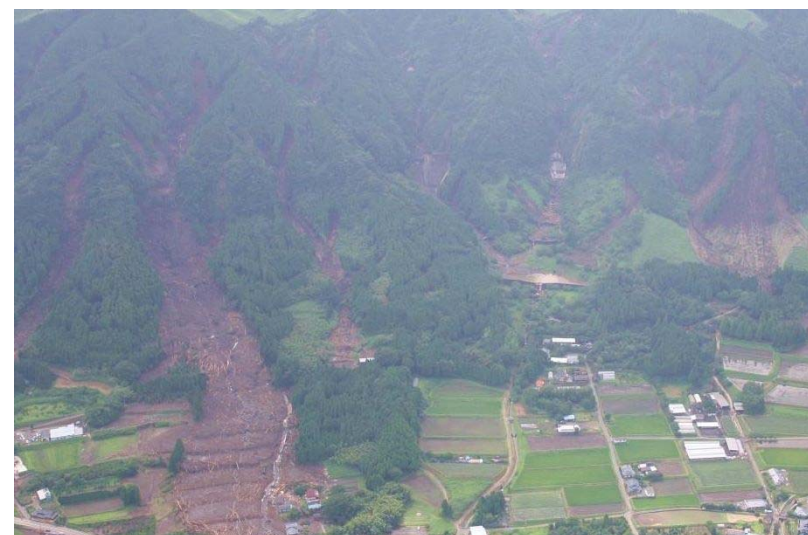
写真-6.1.2 斜面崩壊状況（H24九州北部豪雨）

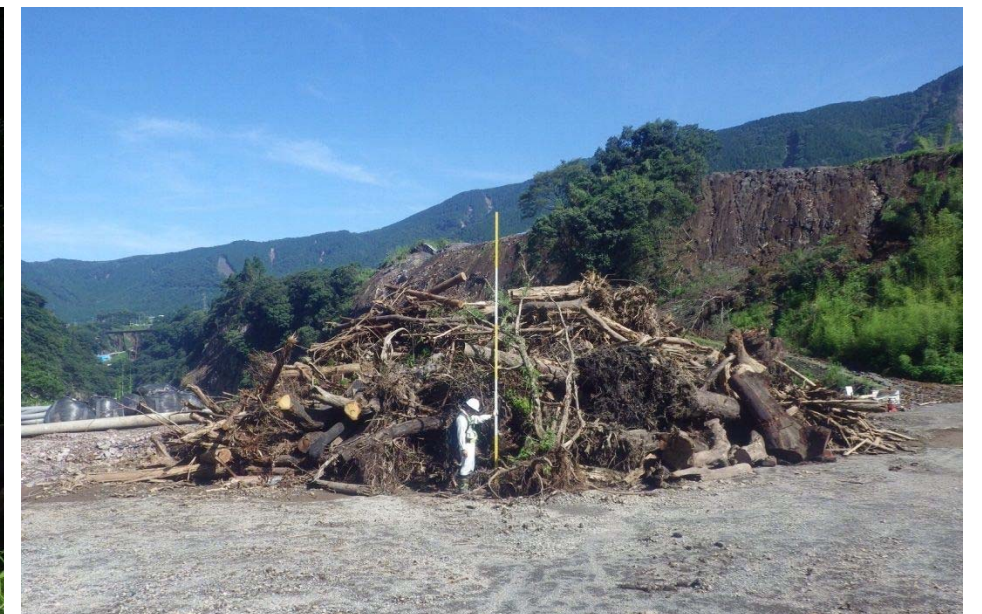
熊本地震後の6月洪水により発生し、橋脚等に堆積した流木約2,000本について、撤去時に流木長、直径を計測した結果、流木長は15m以下のものが100%、直径は35cm以下のものが約90%であり、水理模型実験で設定した流木の諸元（流木長と流木直径）とほぼ一致していることから、水理模型実験の流木の設定条件が熊本地震前後で変わらないことを確認した。

写真-6.2.5 立野ダムサイト付近流木状況

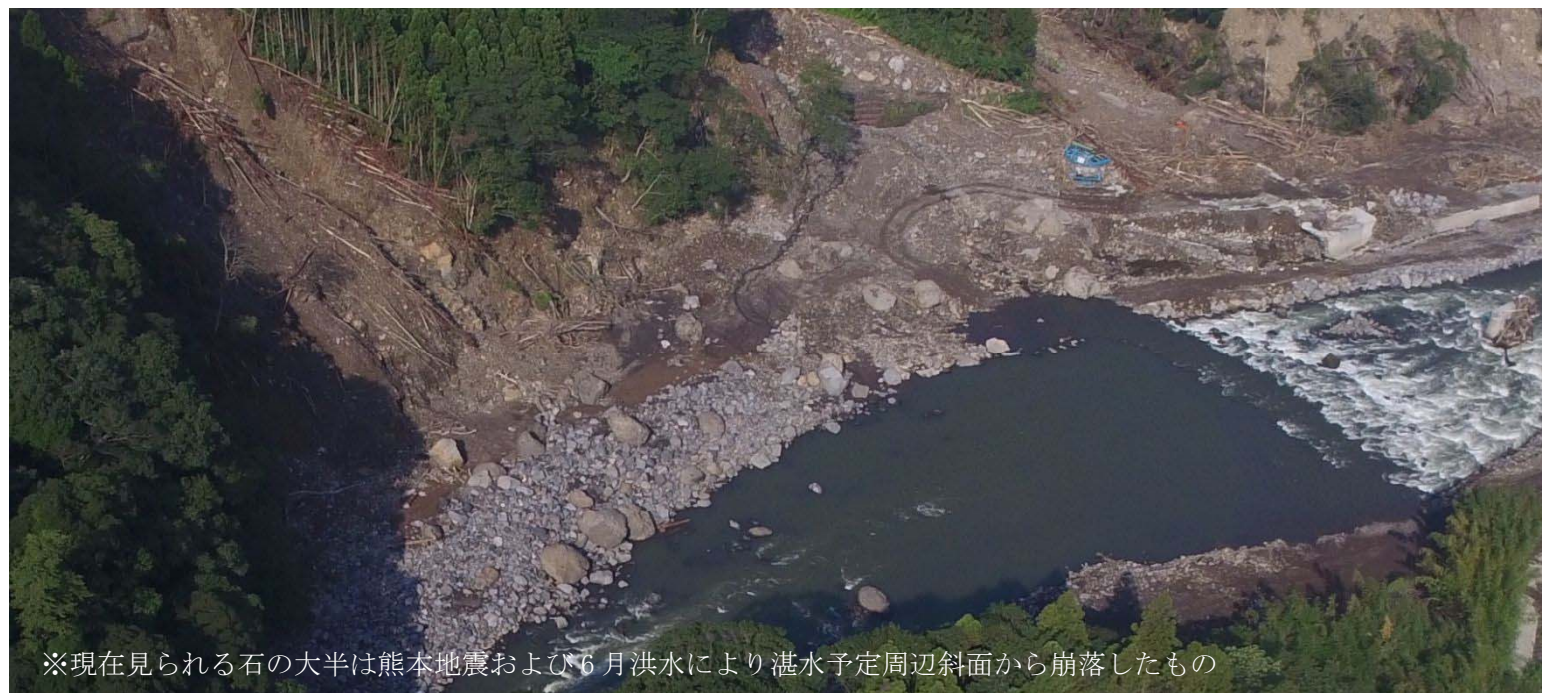
写真-6.3.2 河川内の巨石状況

熊本地震や、その後の降雨によって湛水予定地周辺斜面からの巨石の崩落が確認されている。

※現在見られる石の大半は熊本地震および6月洪水により湛水予定周辺斜面から崩落したもの

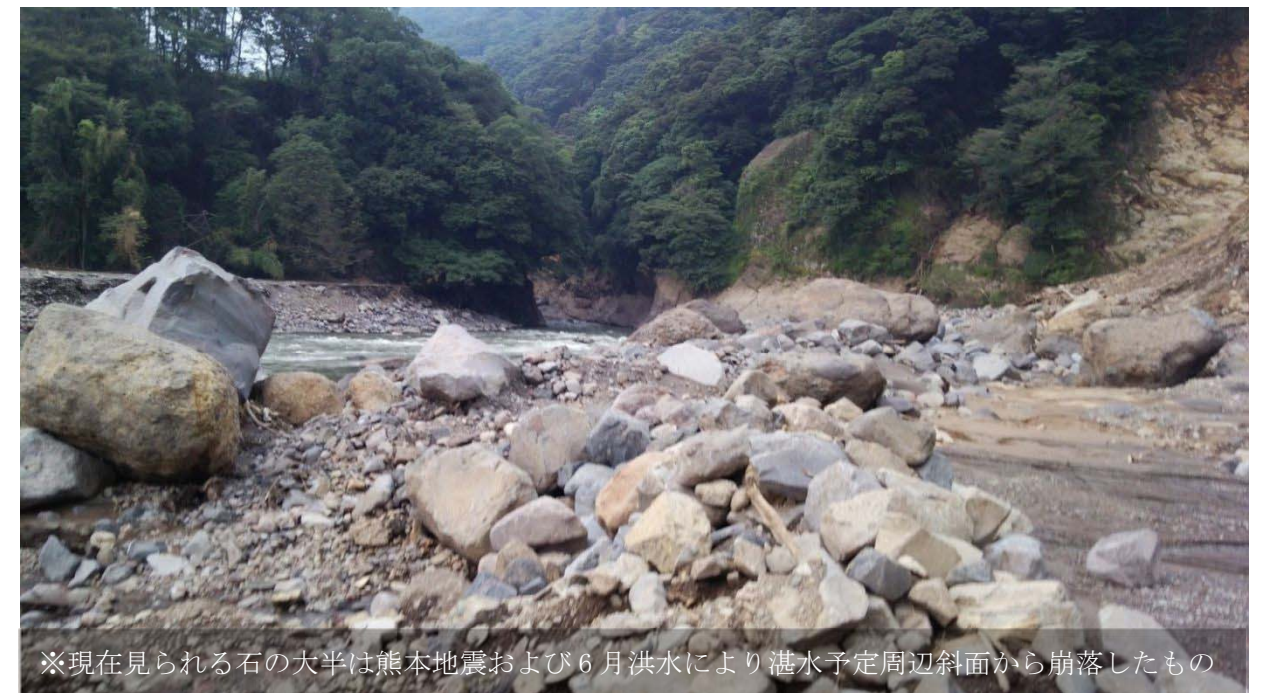
写真-6.3.3 河川内の巨石状況

※現在見られる石の大半は熊本地震および6月洪水により湛水予定周辺斜面から崩落したもの
