第四紀断層及び基礎岩盤の状況の調査・検討

1. 立野ダムの事業概要

4. 立野ダム建設予定地の基礎岩盤

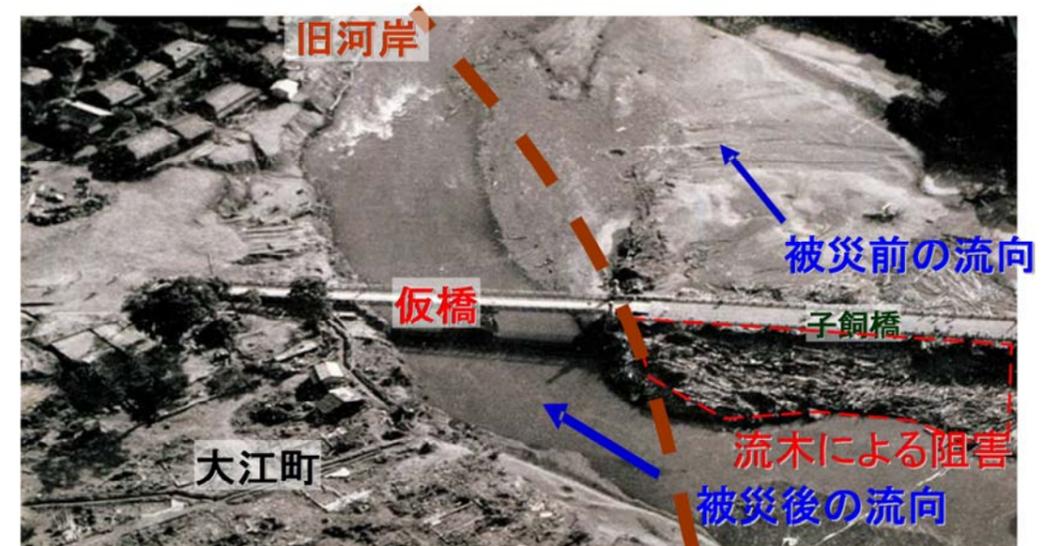
写真- 1.2.3 洪水後の子飼橋付近の状況

※流木により河道閉塞が起り、濁流によりえぐりとられた大江町。左岸側の橋は保安隊によって架けられた仮橋

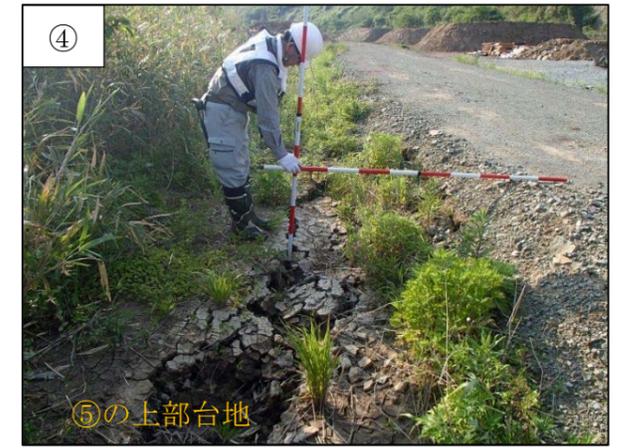
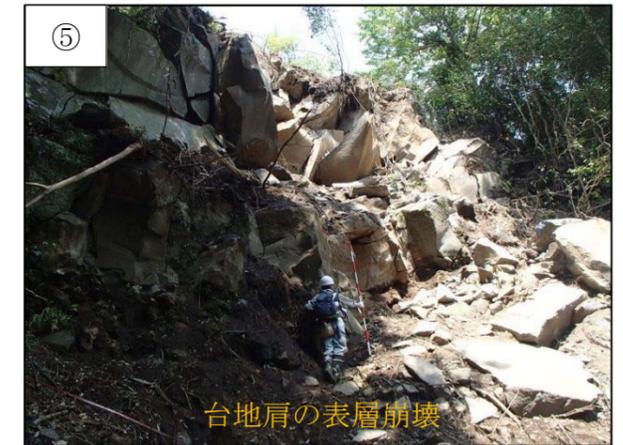
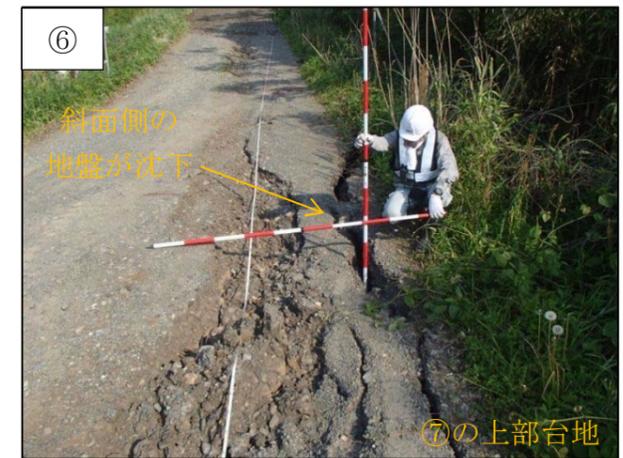
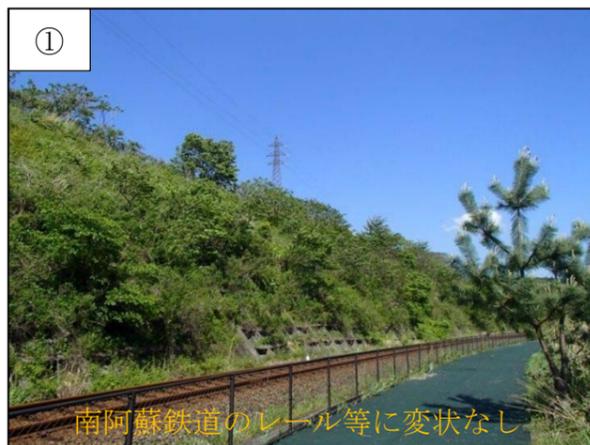
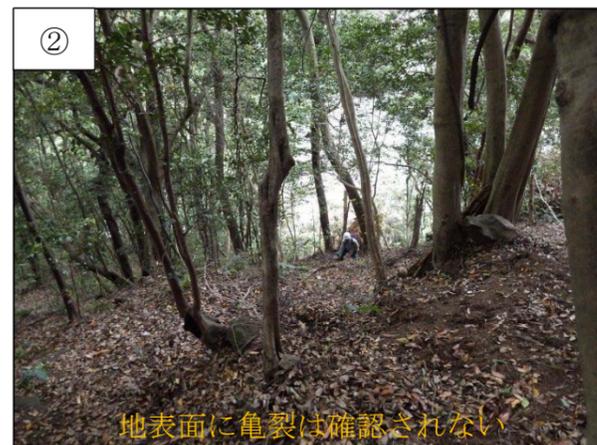
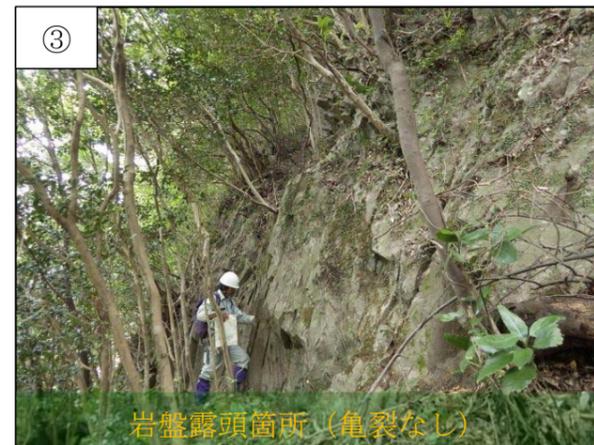
■ダムサイト付近

- ① ダム敷及びその近傍に地表地震断層の可能性のある亀裂は確認されなかった。
- ② ダム敷及びその近傍の亀裂は、斜面に平行であり、地震動による表層の滑りに伴う引っ張りによって生じた重力性亀裂と考えられる。
- ③ 熊本地震前の第四紀断層調査結果のとおり、ダム敷から約 500m 離れた既知の北向山断層に沿って、地表地震断層の可能性のある亀裂が線状に確認された。
- ④ 北向山断層付近からダム敷方向に延びる地表地震断層の可能性のある亀裂は確認されなかった。

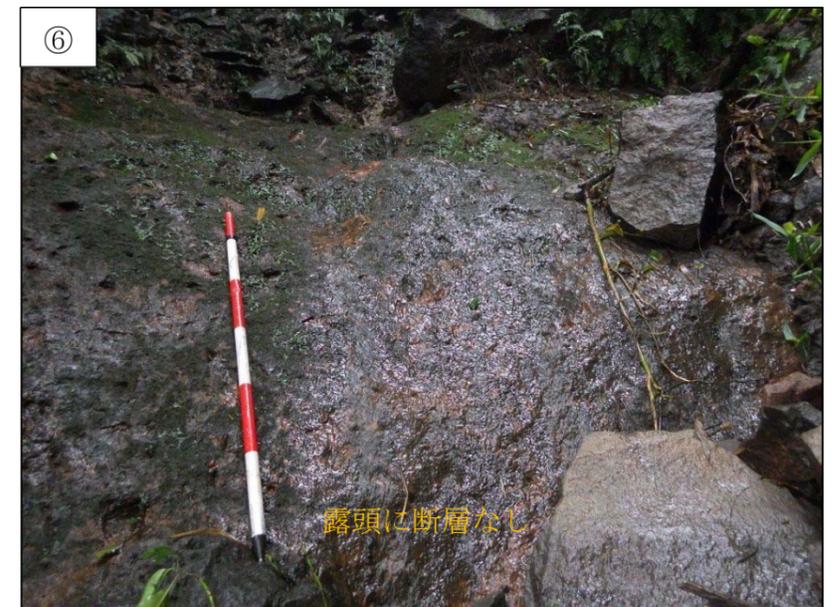
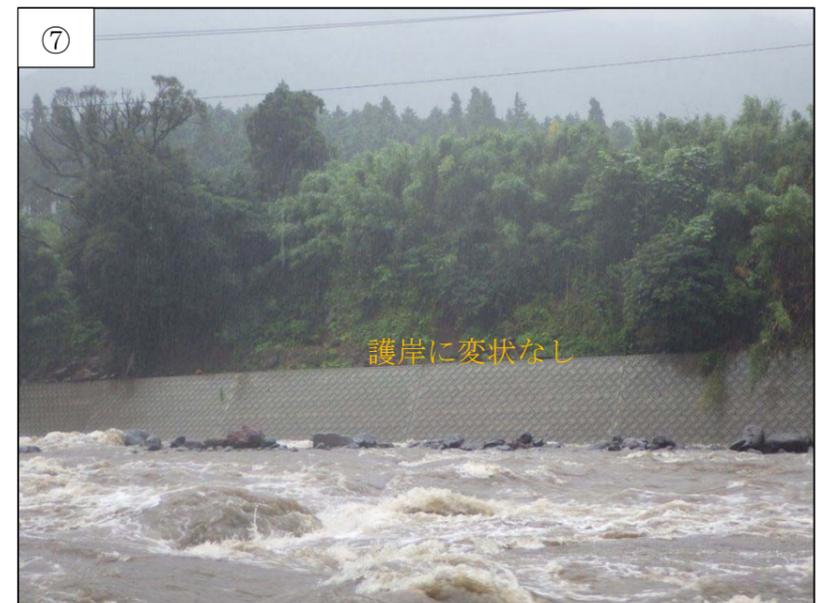
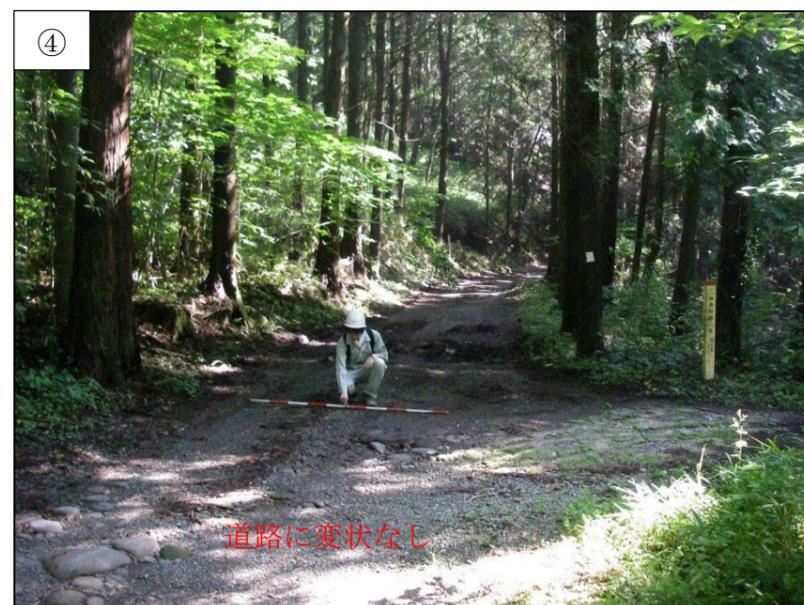
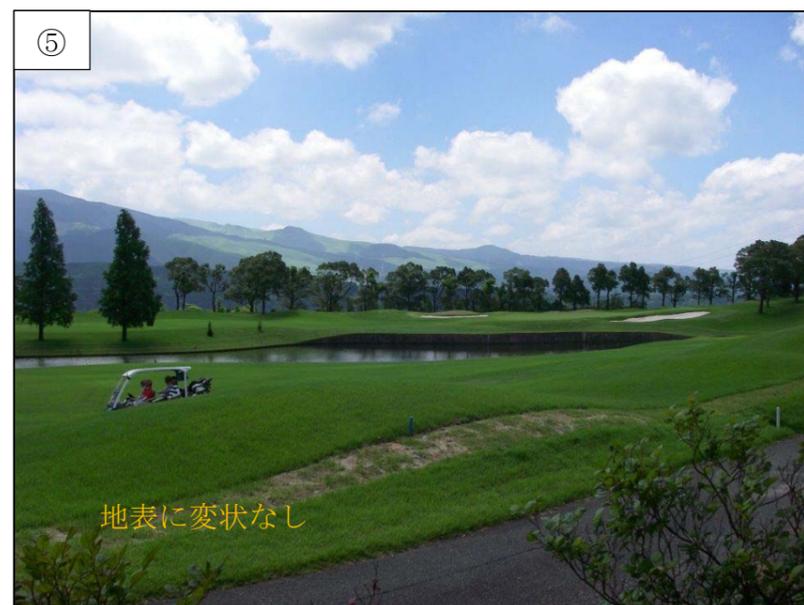
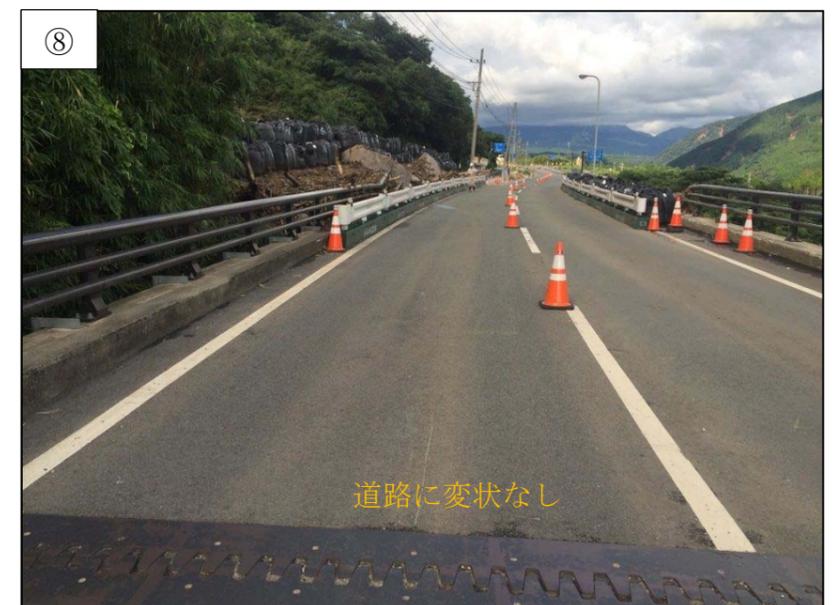
図-3.2.17 文献断層19 調査位置図2

文献断層周辺の現地踏査を実施した結果、文献断層の延長線上にある火砕流堆積物の露頭に断層は確認されなかった。また、道路や護岸等にも断層による変状は確認されなかった。

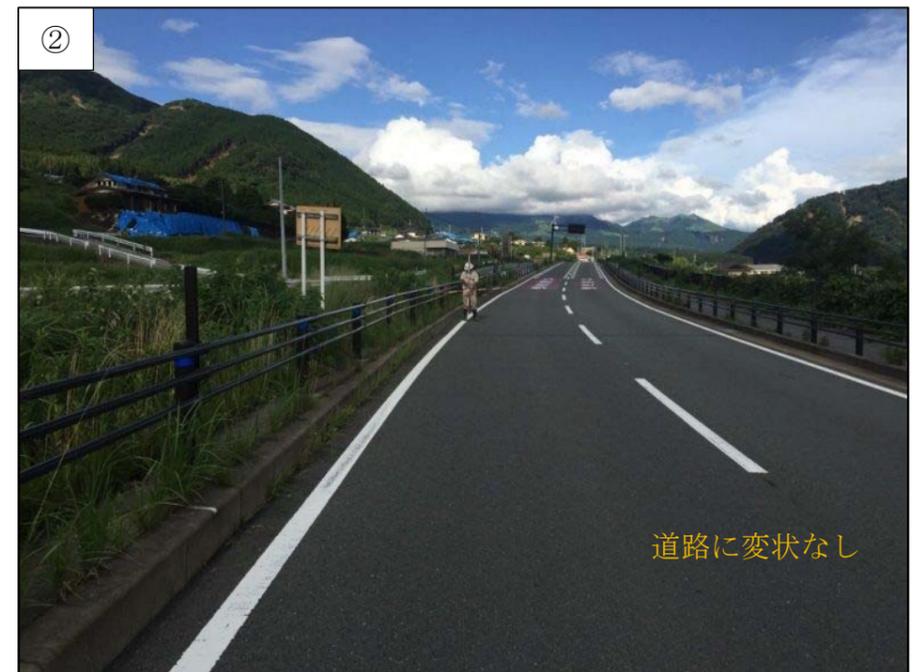
図-3.2.19 文献断層 21 調査位置図

文献断層周辺の現地踏査を実施した結果、法面の崩落は確認されるが、道路に断層による変状は確認されなかった。

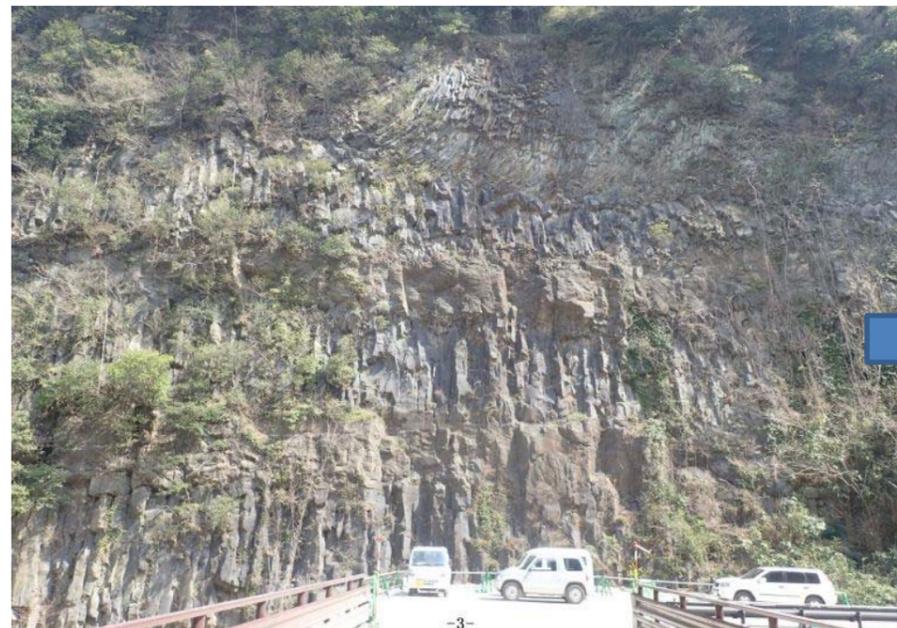
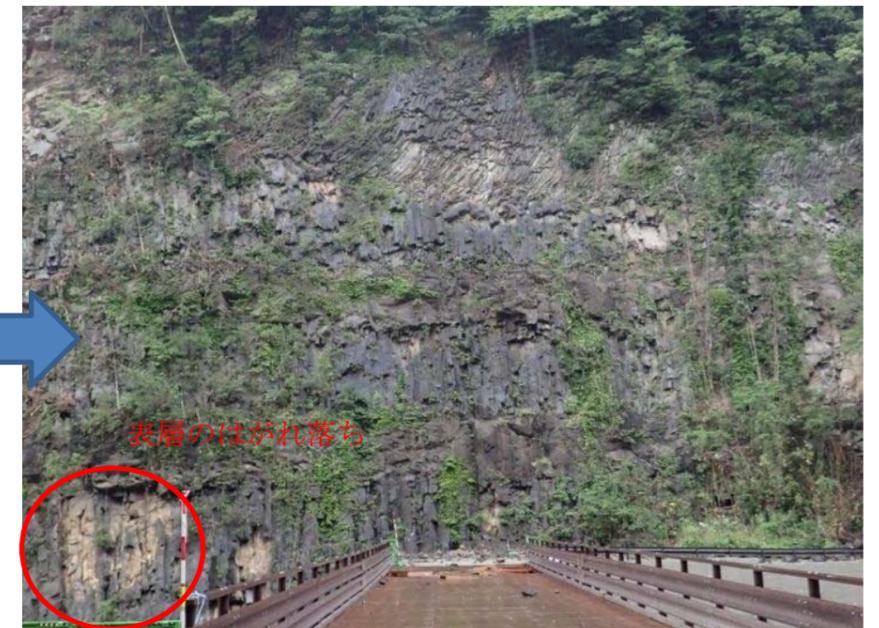
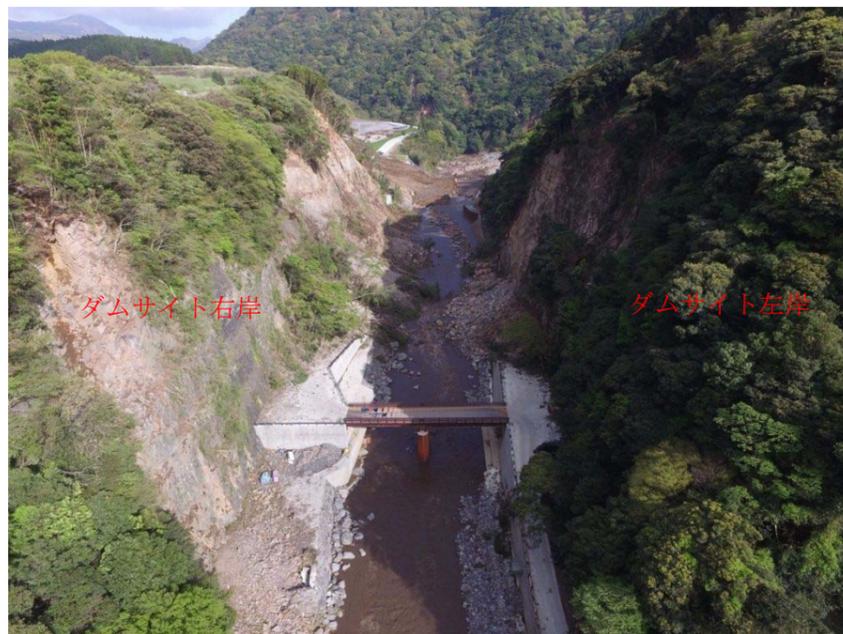
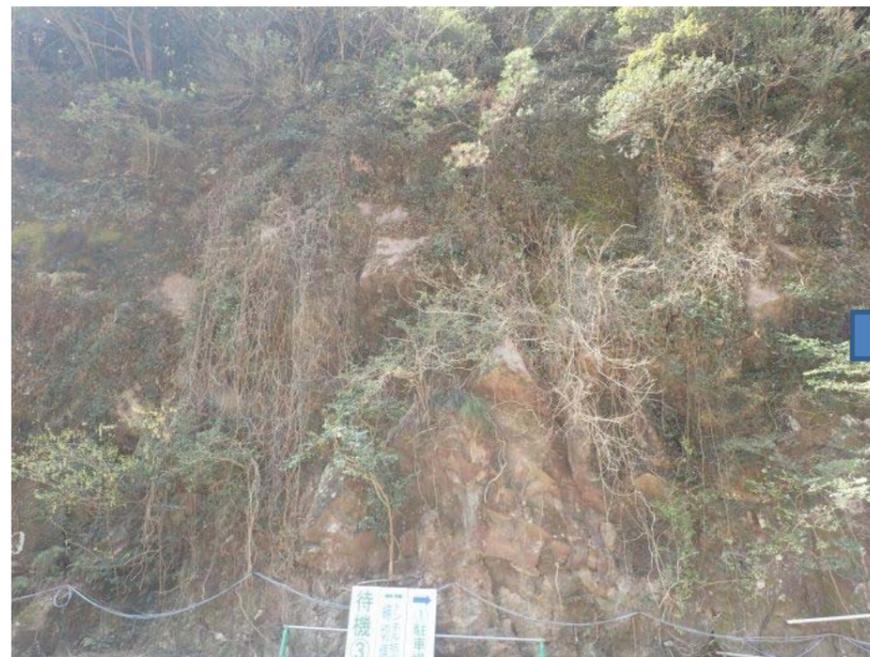
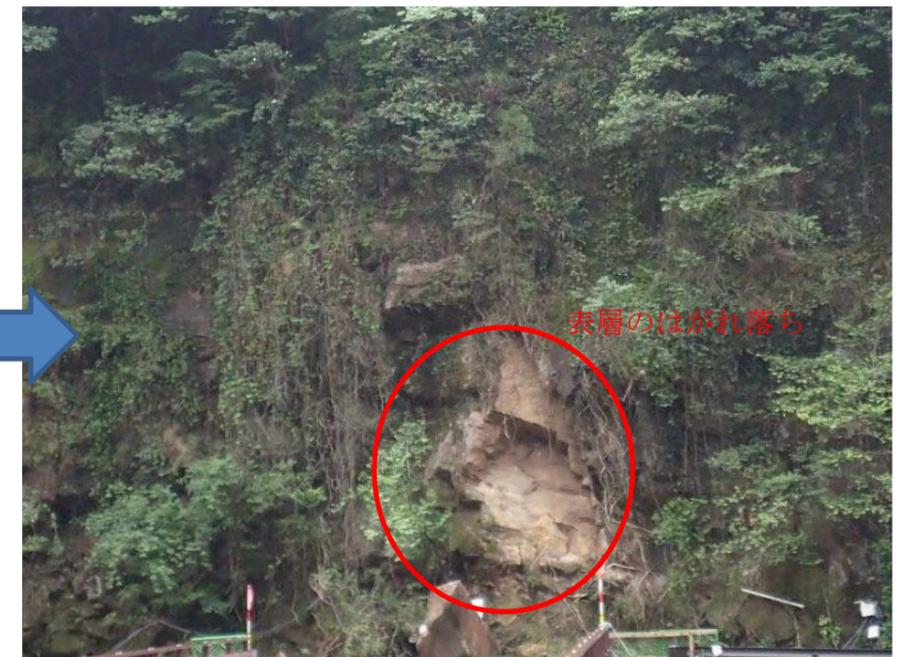
ダム敷及びその近傍にて地表露頭踏査を実施した結果、表層のはがれ落ちはあるものの基礎岩盤として問題となるような変状は認められない。

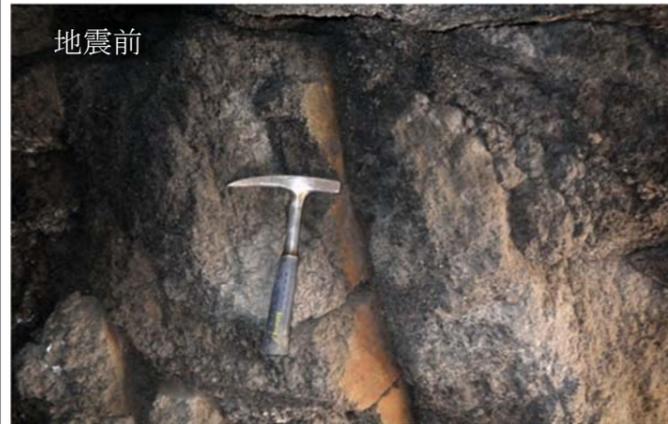
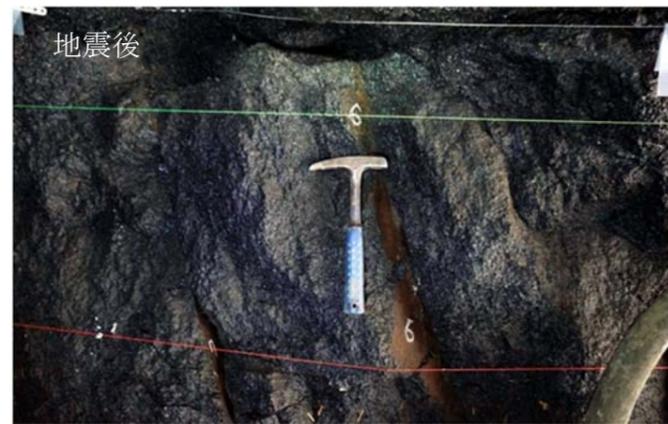
①入り口より 4.5m

<上流側壁面（地震前後比較）>

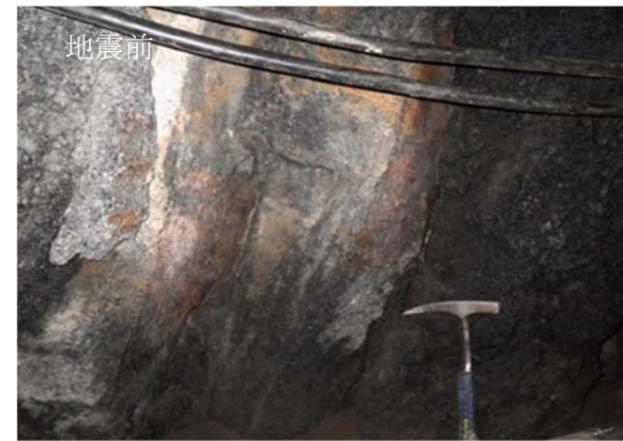
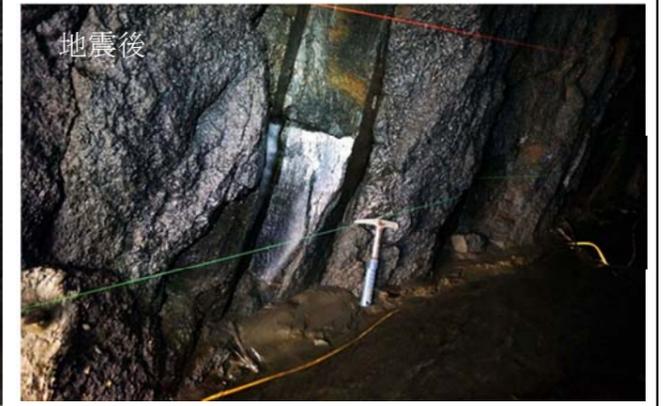
③入り口より 5.0m

<下流側壁（地震前後比較）>

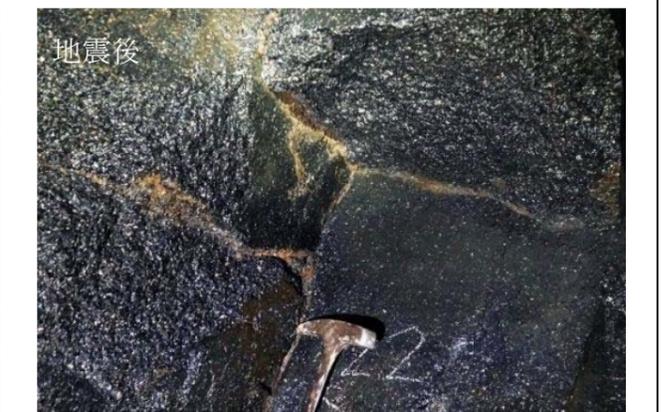
⑤入り口より 15.5m

※写真の色の違いは、フラッシュによるもので変状は確認されていません。

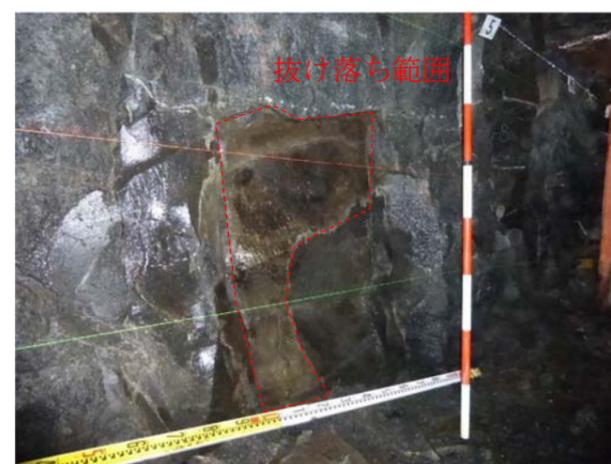
⑥入り口より 6.0m（上流側壁面）

<抜け落ち箇所（地震後）>

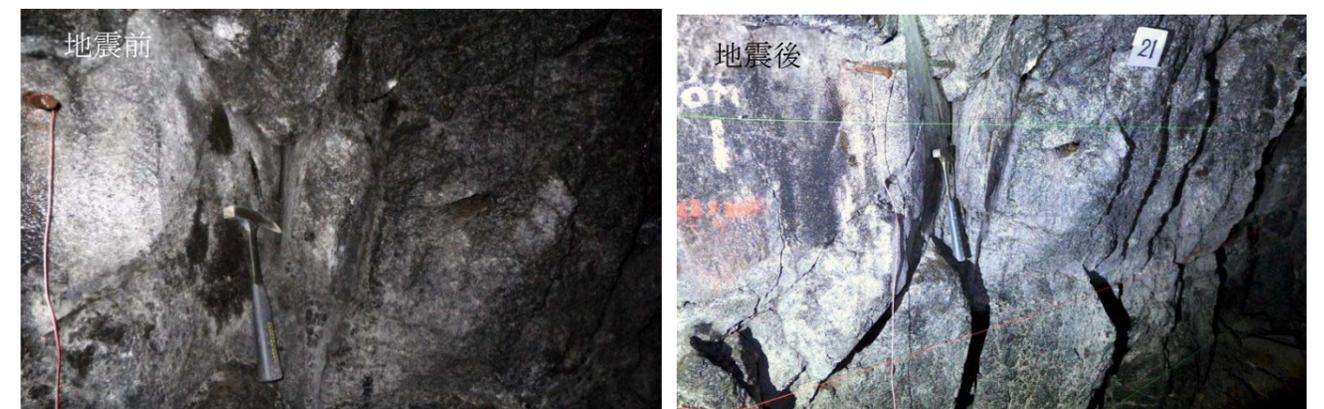
⑤入り口より 21.0m

※写真の色の違いは、フラッシュによるもので変状は確認されていません。

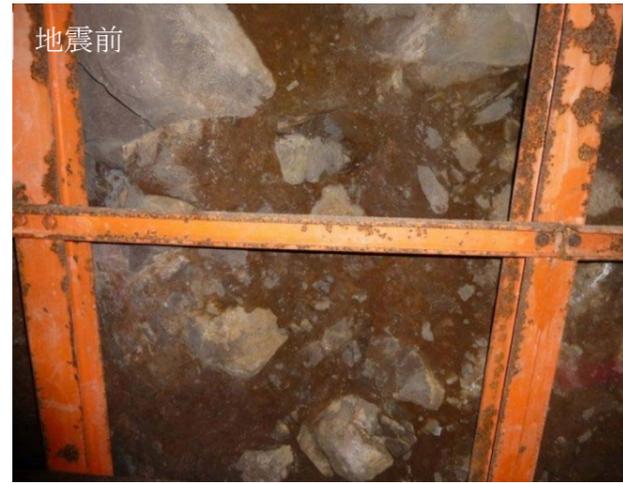
①入り口より 7.5m 地点

<上流側壁（地震前後比較）>

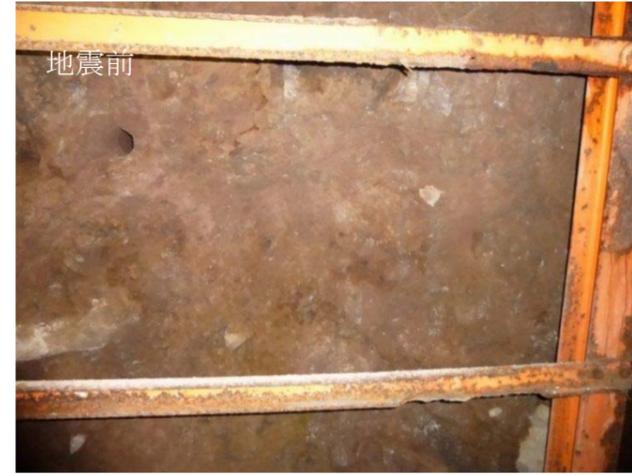
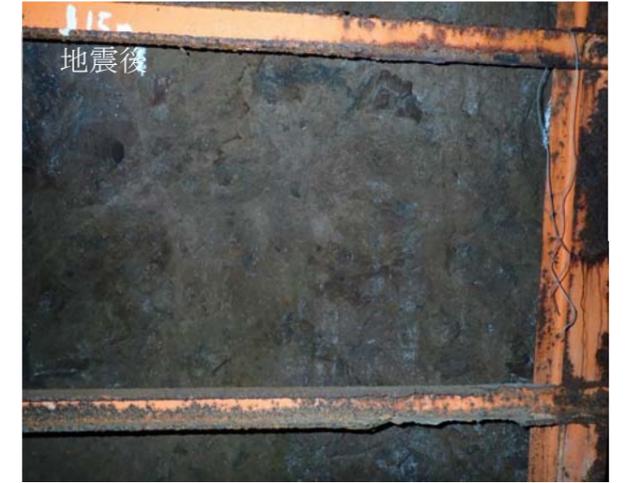
④入り口より 14.5m

<下流側壁（地震前後比較）>

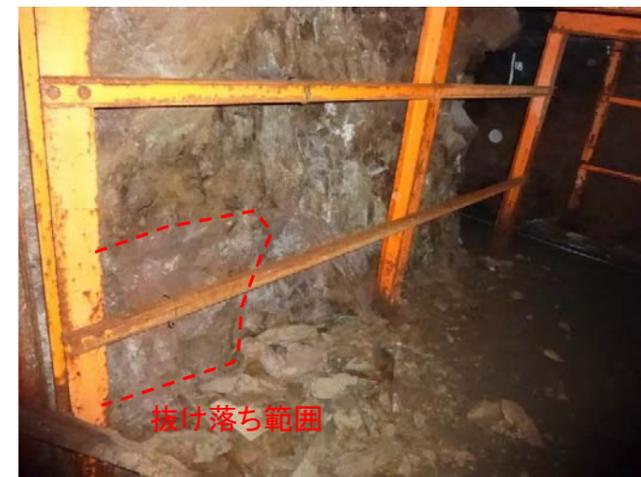
⑥入り口より 17.5m

※写真の色の違いは、フラッシュによるもので変状は確認されていません。

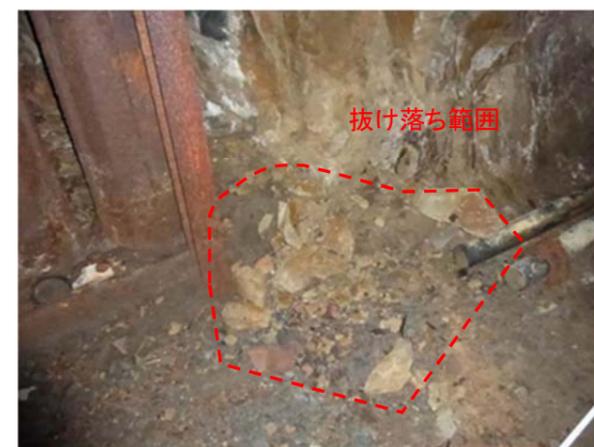
⑥入り口より 14.5m（下流側壁面）

- 横坑壁のごく一部で小規模な岩片の抜け落ちが確認された。
- 地震前に確認している岩盤節理の開口状況に変化はなく、新たに確認できるような開口も確認されなかった。
- 基礎岩盤の性状の変化は確認されなかった。

※写真の色の違いは、フラッシュによるもので変状は確認されていません。

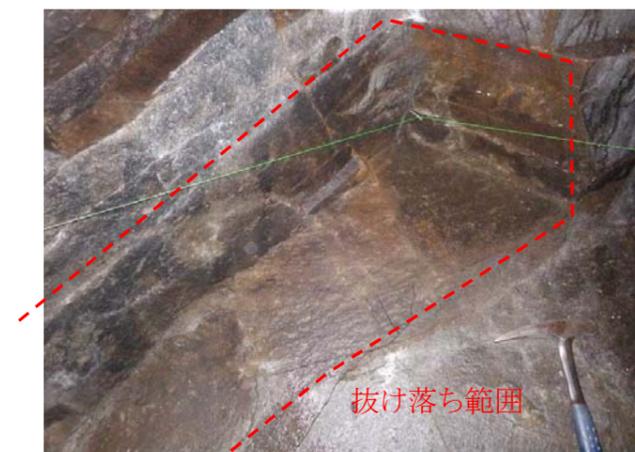
⑥入り口より 24.5m（上流側壁面）

- 横坑壁の一部ではがれ落ちが確認された。
- 地震前に確認している岩盤節理の開口状況に変化はなく、新たに確認できるような開口も確認されなかった。
- 基礎岩盤の性状の変化は確認されなかった。

※写真の色の違いは、フラッシュによるもので変状は確認されていません。
