4.2 基礎岩盤（熊本地震前）

4.3 基礎岩盤（熊本地震後）

4.3.1 追加調査の目的

4.3.2 追加調査の結果

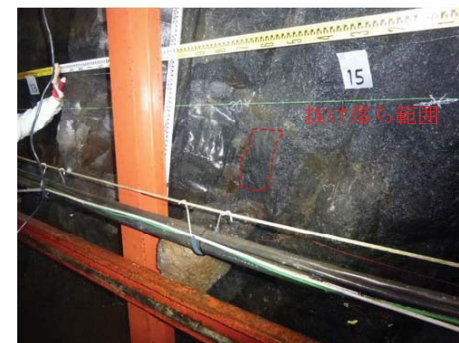
⑥ 入り口より 14.5m（下流壁面）

< 抜け落ち箇所（地震後） >

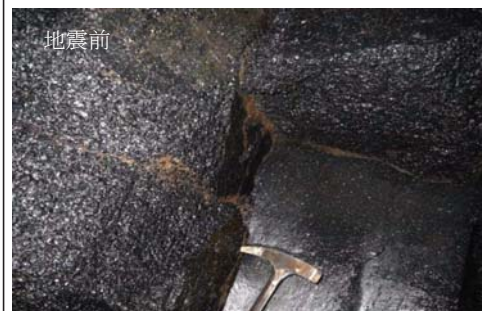
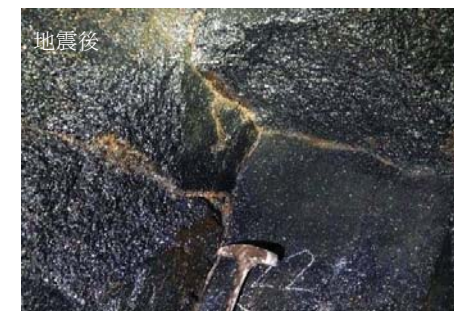
⑤入り口より 15.5m

※写真の色の違いは、フラッシュによるもので変状は確認されていません。

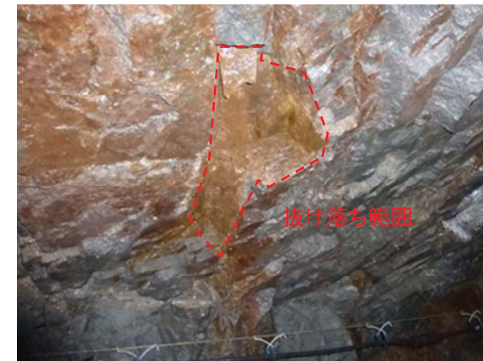
⑦ 入り口より 31m

※写真の色の違いは、フラッシュによるもので変状は確認されていません。

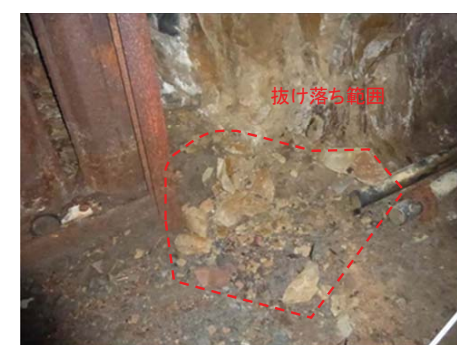
⑥入り口より 14.5m（下流側壁面）

<抜け落ち箇所（地震後）>

※写真の色の違いは、フラッシュによるもので変状は確認されていません。

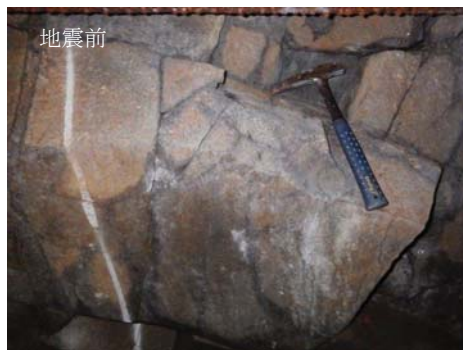
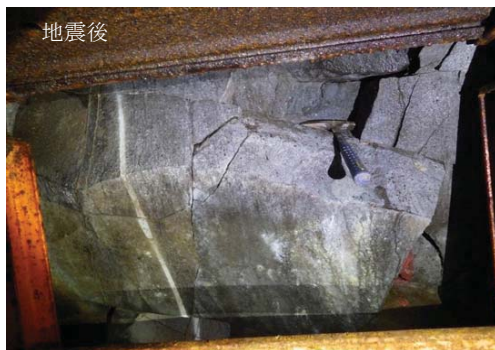
①入り口より 6.0m

<上流側壁（地震前後比較）>

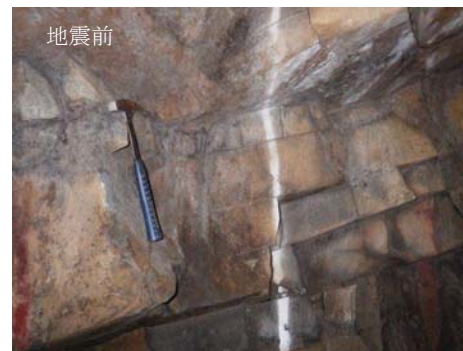
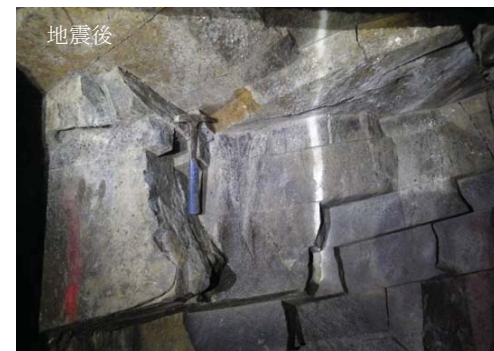
④入り口より 6.0m

<下流側壁（地震前後比較）>

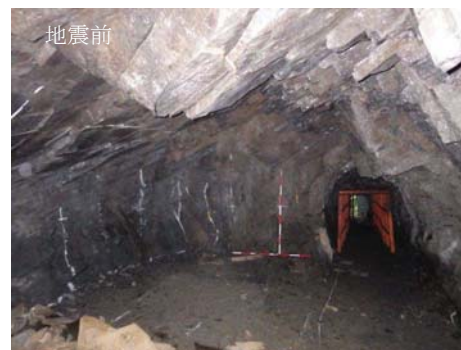
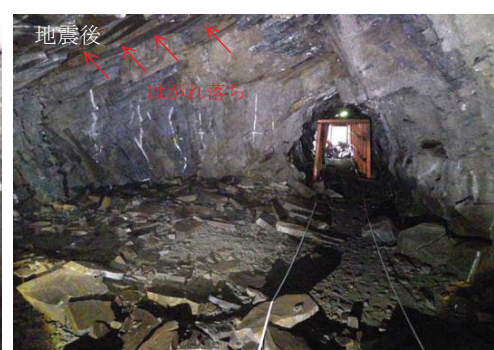
⑤入り口より 16.0m

はがれ落ち

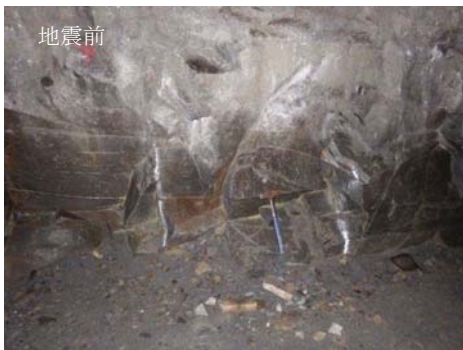
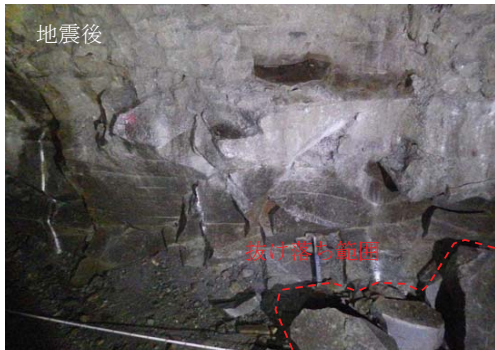
③入り口より 14.5m

抜け落ち箇所

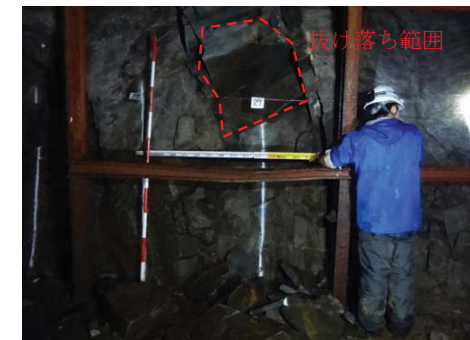
⑦入り口より 27.0m（下流側壁面）

<抜け落ち箇所（地震後）>

抜け落ち範囲

※写真の色の違いは、フラッシュによるもので変状は確認されていません。

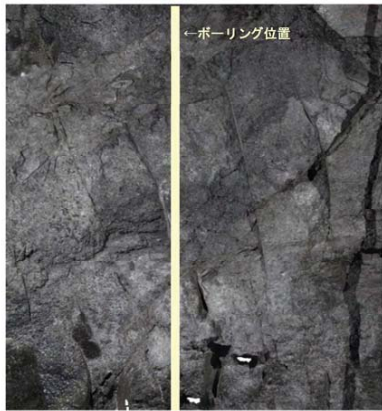
箇所①

区分	横坑	ボーリングコア、孔壁展開画像
番号	R-3	川側 No.1
深度	水平深度 38m	鉛直深度 61~64m
地質	立野溶岩塊状部	立野溶岩塊状部
岩級	CH級岩盤	CH級岩盤
写真

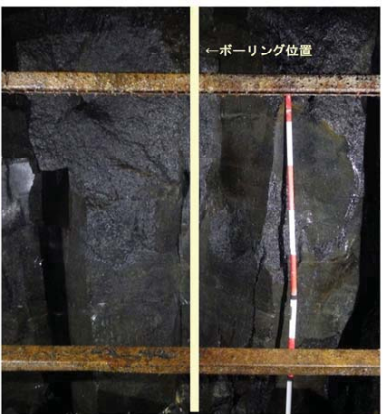
箇所③

区分	横坑	ボーリングコア、孔壁展開画像
番号	R-2	山側 No.2
深度	水平深度 78m	鉛直深度 67~70m
地質	立野溶岩塊状部	立野溶岩塊状部
岩級	CH級岩盤	CH級岩盤
写真

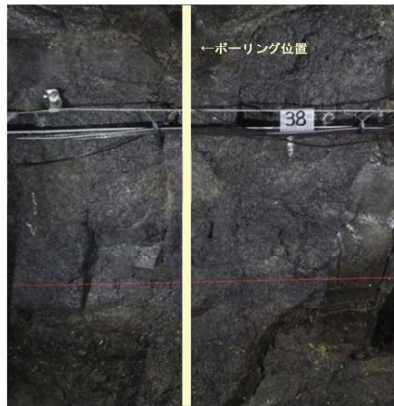
箇所②

区分	横坑	ボーリングコア、孔壁展開画像
番号	R-2	川側 No.1
深度	水平深度 38m	鉛直深度 67~70m
地質	立野溶岩塊状部	立野溶岩塊状部
岩級	CH級岩盤	CH級岩盤
写真
