4. 立野ダム建設予定地の基礎岩盤

4.3 基礎岩盤（熊本地震後）

#### 4.3.2 追加調査の結果

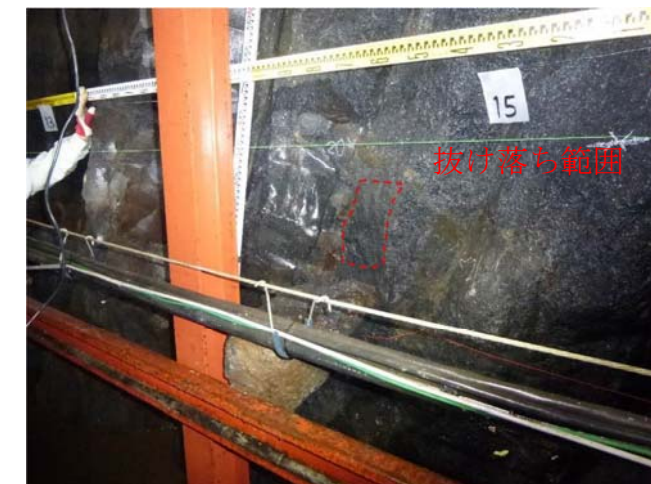
⑥入り口より 14.5m（下流壁面）

- ・横坑壁のごく一部で小規模な岩片の抜け落ちが確認された。
- ・地震前に確認している岩盤節理の開口状況に変化はなく、新たに確認できるような開口も確認されなかった。
- ・基礎岩盤の性状の変化は確認されなかった。

## <抜け落ち箇所（地震後）>

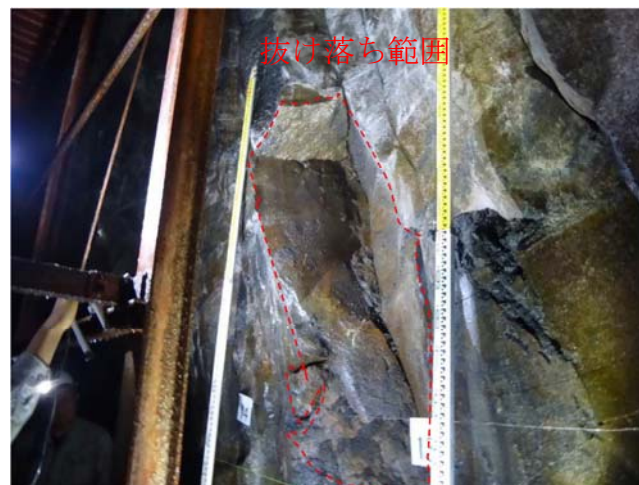
⑥入り口より 13.0m（上流側壁面）

### <抜け落ち箇所（地震後）>

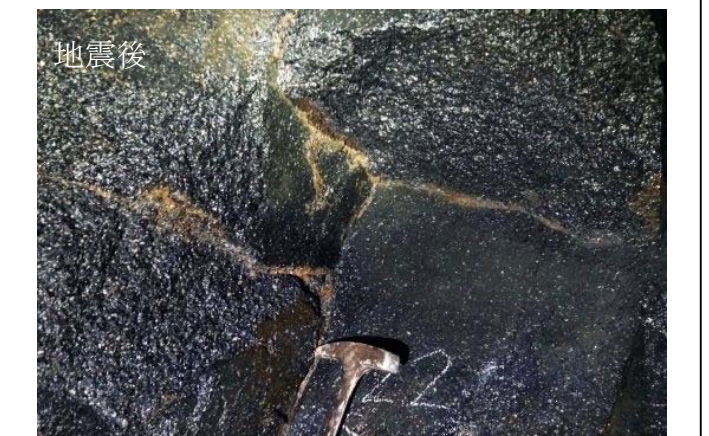
⑤入り口より 15.5m

※写真の色の違いは、フラッシュによるもので変状は確認されていません。

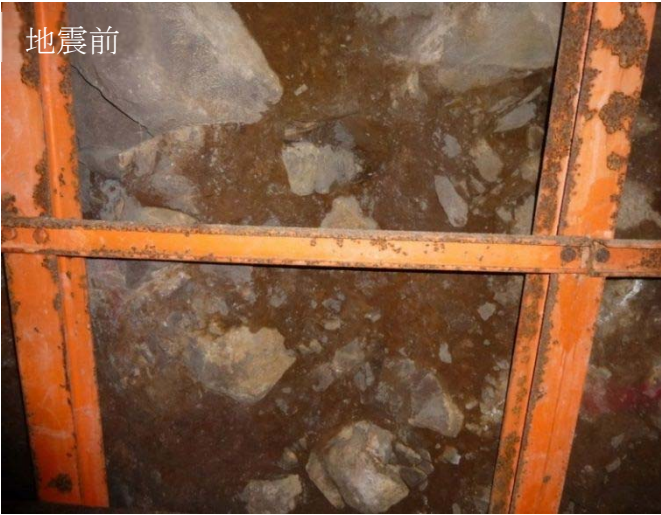
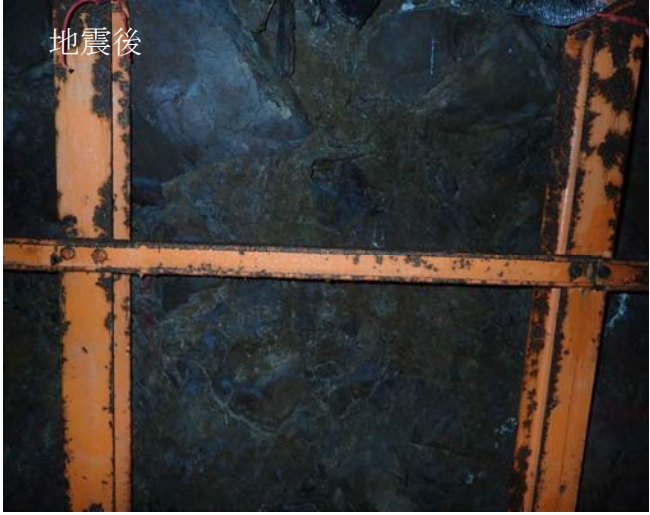
①入り口より 7.5m 地点

※写真の色の違いは、フラッシュによるもので変状は確認されていません。

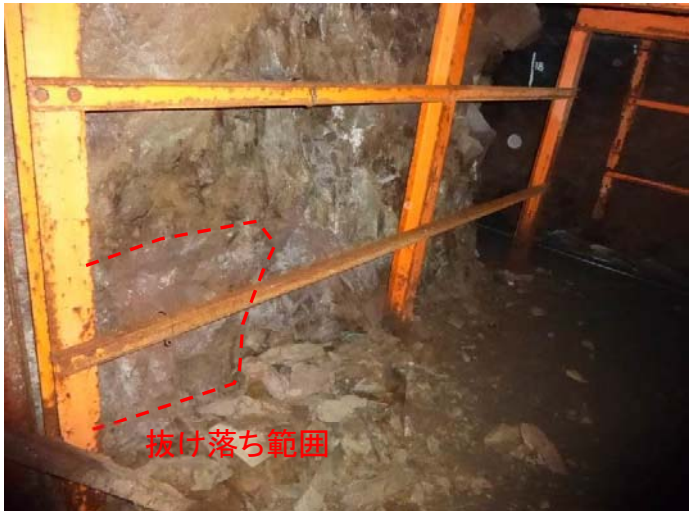
⑥入り口より 17.5m

<抜け落ち箇所（地震後）>

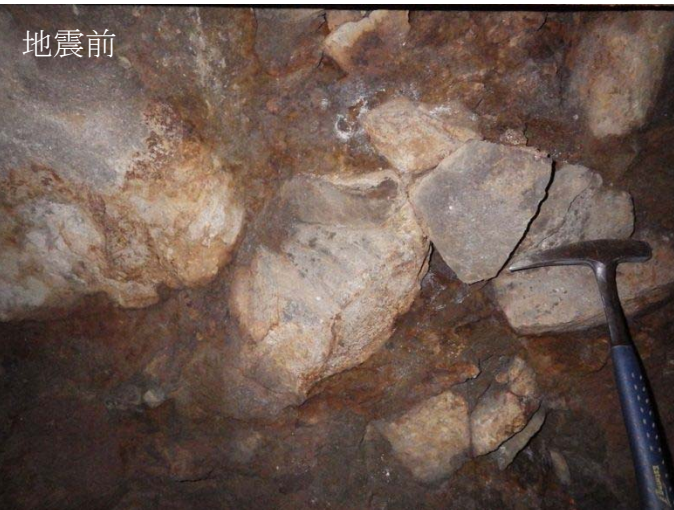
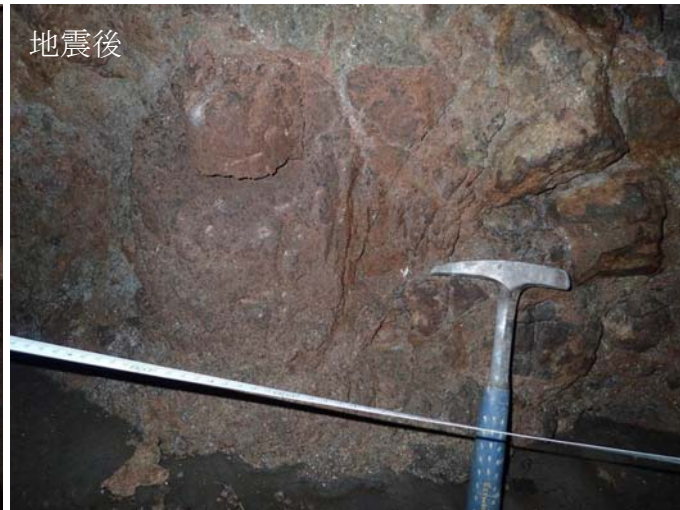
①入り口より 3.0m

※写真の色の違いは、フラッシュによるもので変状は確認されていません。

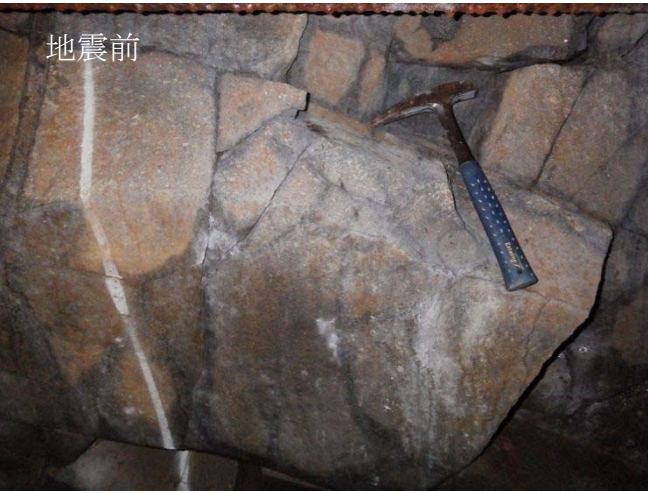
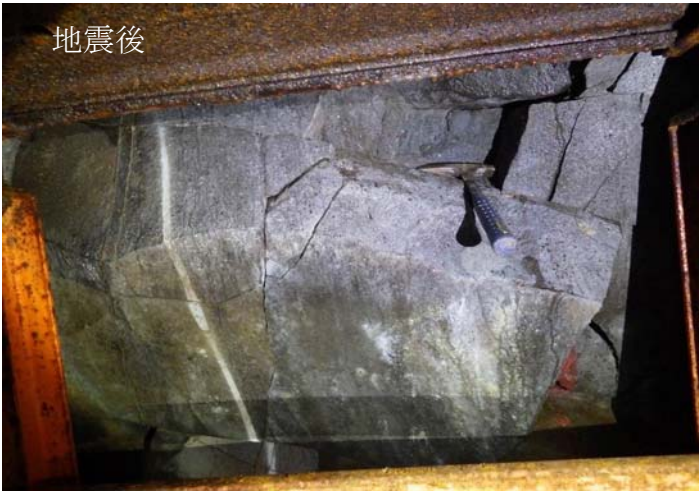
①入り口より 6.0m

※写真の色の違いは、フラッシュによるもので変状は確認されていません。

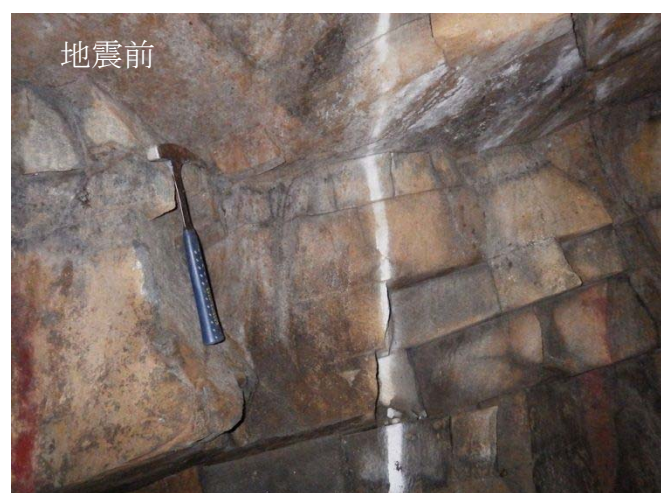
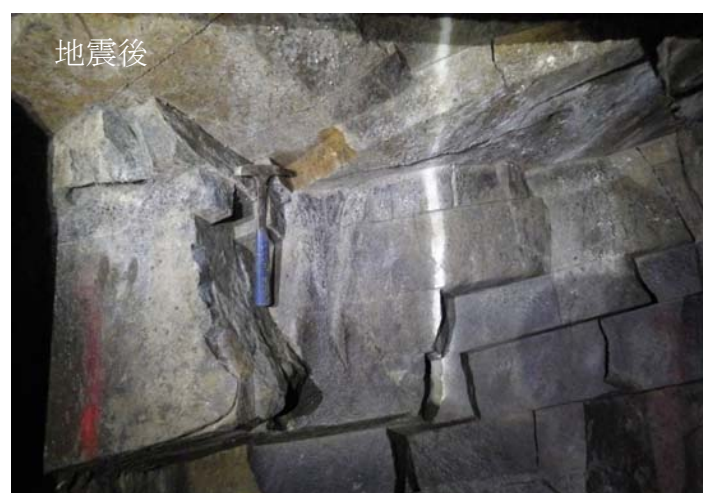
④入り口より 6.0m

- ・横坑壁の一部ではがれ落ちが確認された。
- ・地震前に確認している岩盤節理の開口状況に変化はなく、新たに確認できるような開口も確認されなかった。
- ・基礎岩盤の性状の変化は確認されなかった。
