## 「第9回 雲仙・普賢岳溶岩ドーム崩壊ソフト対策検討委員会」

# 第9回 雲仙・普賢岳溶岩ドーム崩壊ソフト対策検討委員会 討議資料

平成31年2月8日 @雲仙復興事務所

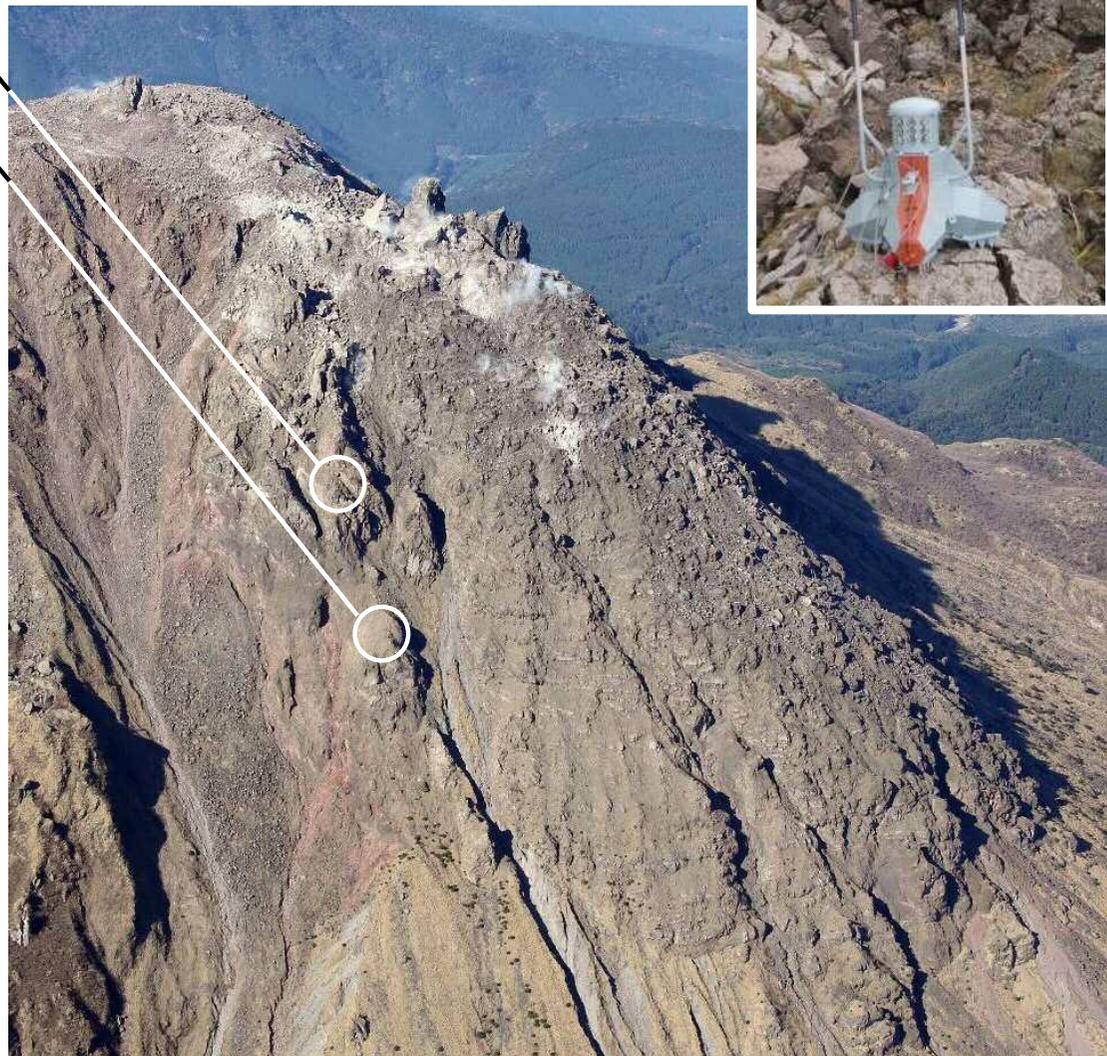
# P2プリズム転倒への対応(1)

- H30年3月1日以降、P2が欠測。
- P1、P2の位置は下図のとおり。

- H30年3月1日以降、P2が欠測。 → 3月27日へリ調査で転倒を確認。
- 転倒までの時系列データは付近の3つのプリズムと同調した動きを示している(右グラフ)。
- 3月1日前後に振動センサーによる検知は無し。
- 2月28日に日雨量28mm、最大時間雨量11mm(2hr連続)の降雨あり。

- P2の位置はブロック区分で「小崩壊ゾーン」に含まれ、傾斜40度の不安定な地盤上にある。  
→プリズム足元の土砂の崩落により、転倒したと推察される。
- P2は想定崩壊のNo.1～No.3ブロックには含まれない。
- P2は想定崩壊のNo.4ブロックに含まれる位置にあるが、付近のP1プリズムで代替可能であるため、P2を失ってもNo.4ブロックの監視に影響はない。
- 以上から、**再設置は行わない**方針とする。

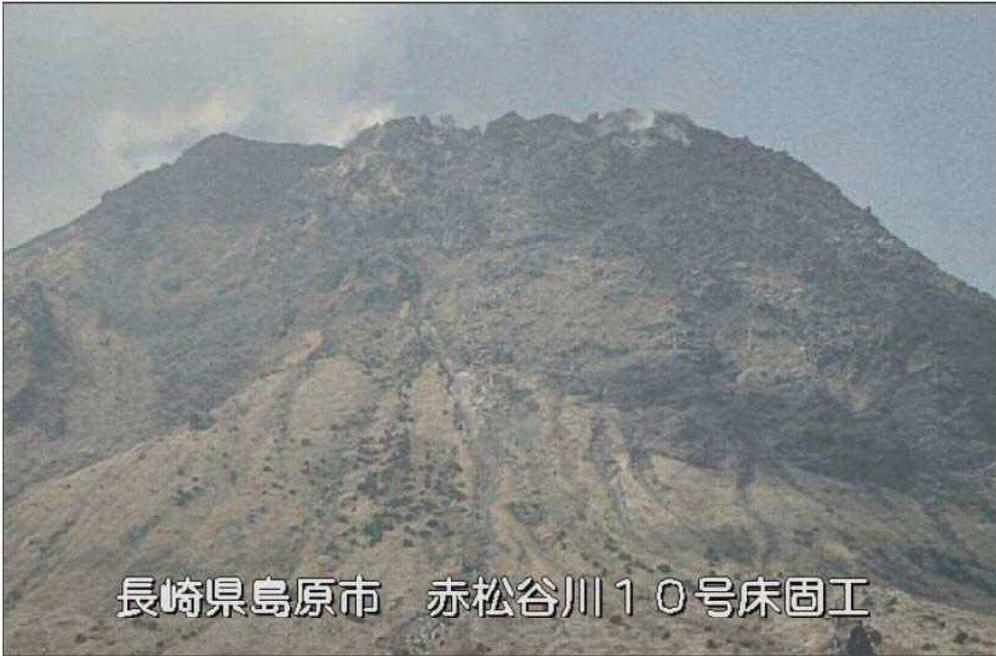
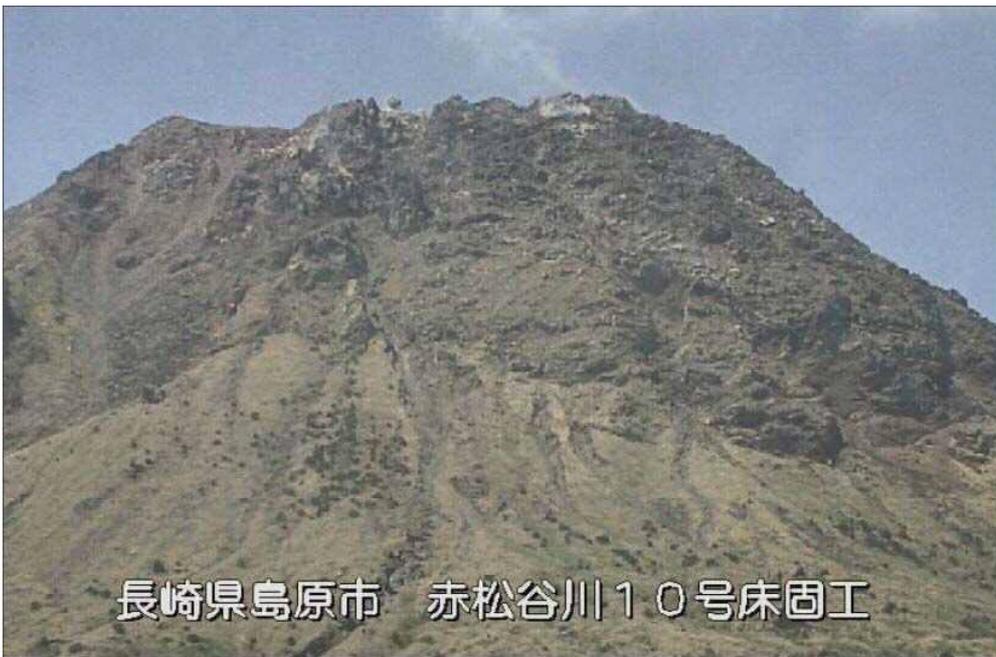
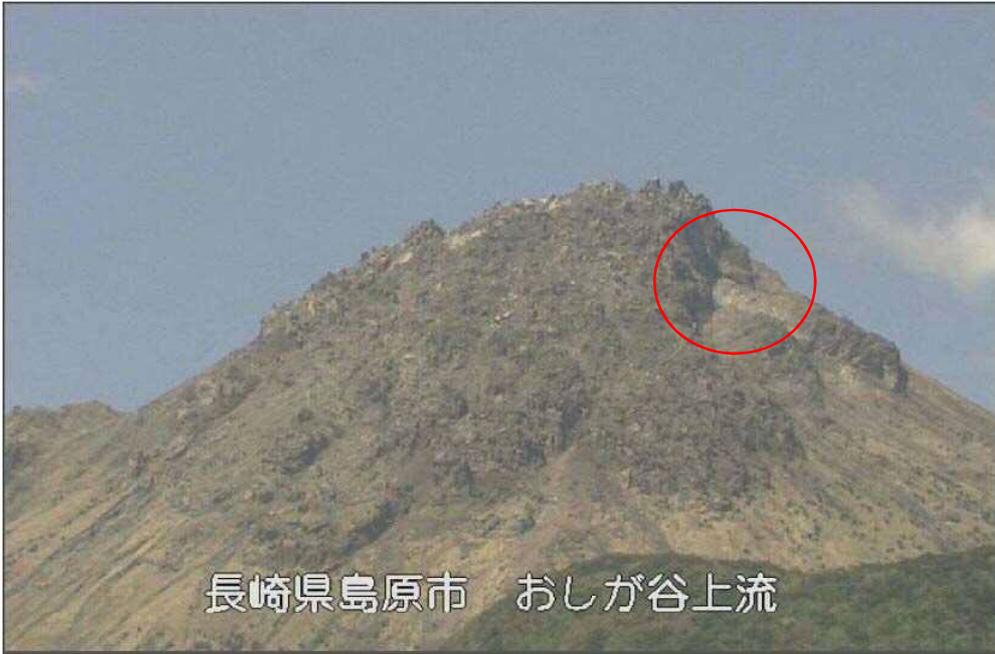
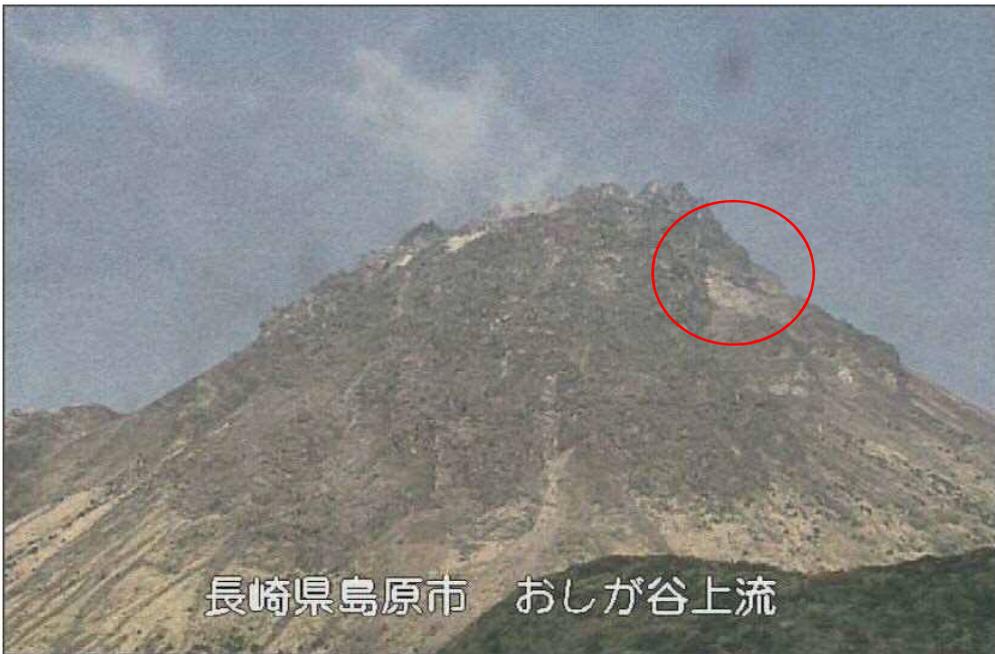
- ・平成新山（溶岩ドーム）について  
溶岩ドームの状況について、監視カメラで確認しましたが崩壊等は認められませんでした。  
また合成開口レーダーによる観測について、変位量4mm/hを超える値は観測されませんでした。
- ・砂防施設巡視状況について  
災害時等に関わる協定業者7社により、水無川・中尾川、湯江川の砂防施設95施設（砂防堰堤、床固、導流堤）を巡視した結果今回の地震による被災は確認されませんでした。
