# 令和8年熊本地震での対策効果(緑川・白川)

令和8年9月16日  
九州地方整備局 河川部  
熊本河川国道事務所

# 「令和8年熊本地震」白川・緑川河川堤防等緊急点検結果

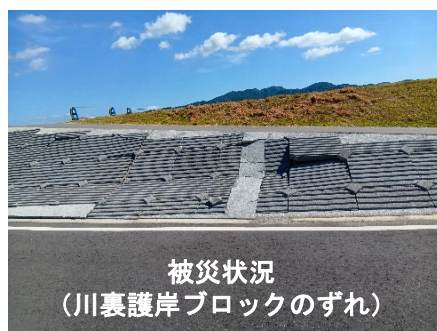
(緑川 右岸2k000m付近:熊本市)

白川水系、緑川水系の47箇所の堤防等変状箇所について、ひび割れの補修などの応急対策を8/5までに完了。

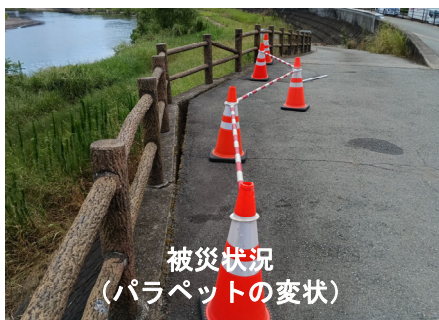
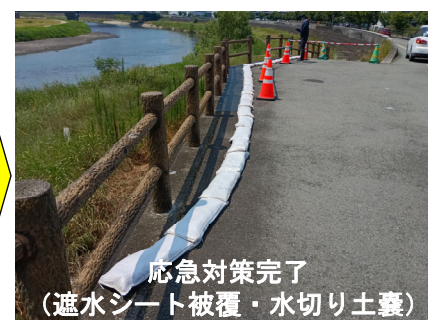
(白川 右岸10k800m付近:熊本市)

※白川はパラペットのクラック等の軽微な変状のみ

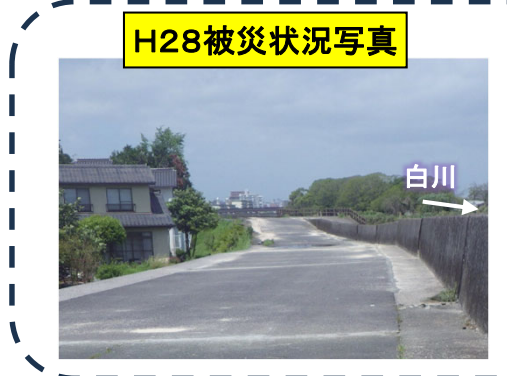
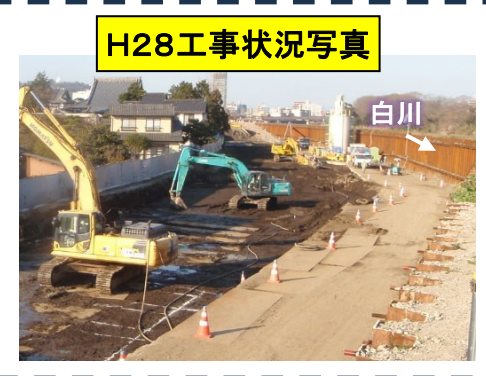
# 白川水系における対策効果(連台寺地区)

- ・堤体の変状に大きな影響を及ぼした、堤体直下の液状化層であるAs1層を置き換える地盤改良を実施した。
- ・令和8年熊本地震では堤体に変状はみられなかった。

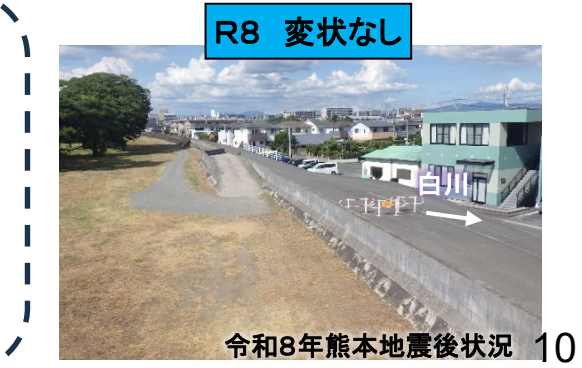
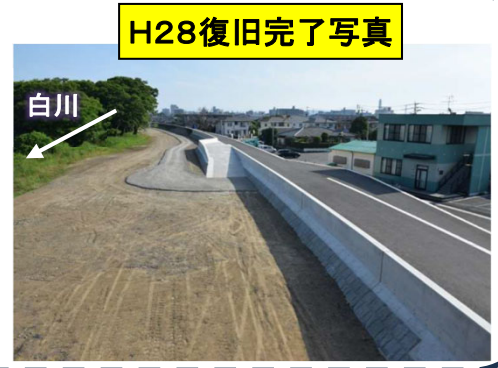
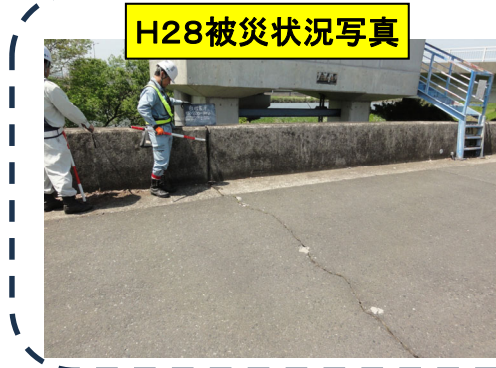
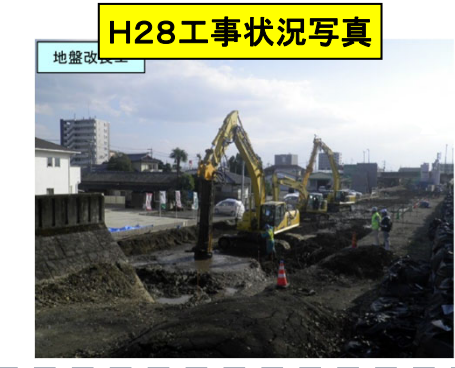
# 白川水系における対策効果(十禅寺地区)

- ・堤体の変状に大きな影響を及ぼした、堤体直下の液状化層であるAs1層を置き換える地盤改良を実施した。
- ・令和8年熊本地震では堤体に変状はみられなかった。

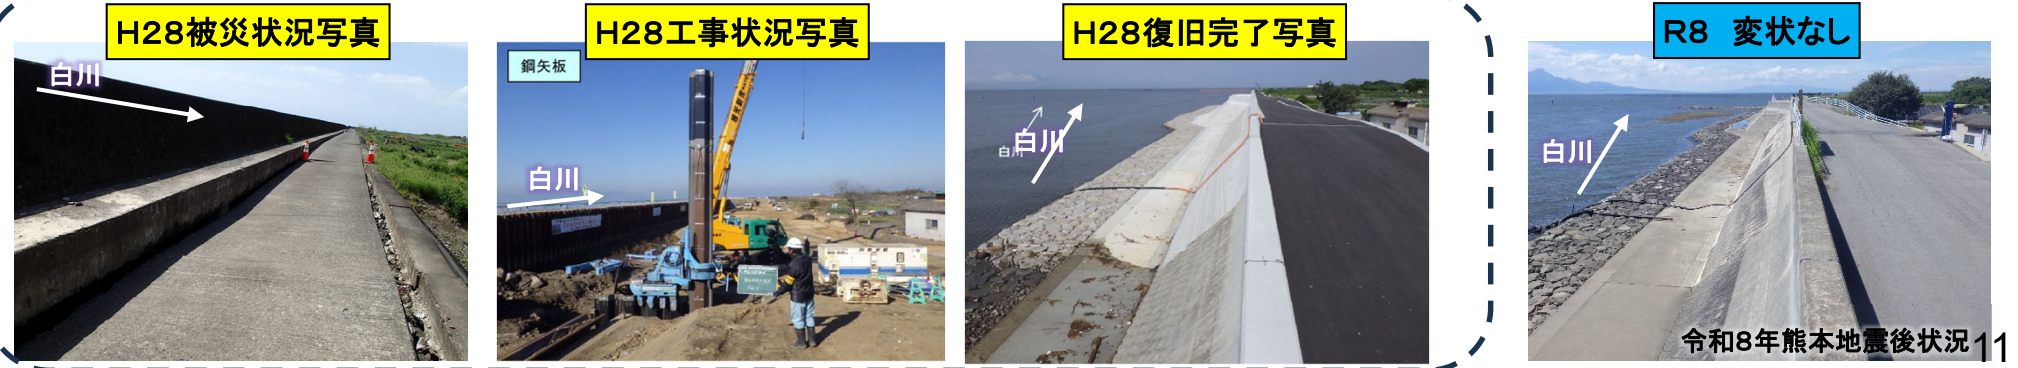
# 白川水系における対策効果(新地地区)

- ・堤体の変状に大きな影響を及ぼした、堤体直下の液状化層であるAs1層を対策範囲とし、上流側において、事前耐震対策(鋼矢板)を実施しており、平成28年熊本地震時に効果が確認されたため、同様に鋼矢板による対策を実施
- ・令和8年熊本地震では堤体に変状はみられなかった。

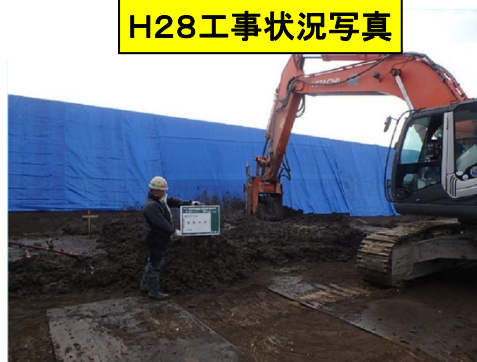
H28工事状況写真

- ・川裏側にはらみ出しが生じていたため、堤体の部分切返し(川裏側)を行った。地盤改良は、切返しの範囲内の想定液状化層で実施した。
- ・令和8年熊本地震では、一部区間に天端クラックが発生したが、堤体に大きな変状はみられなかった。

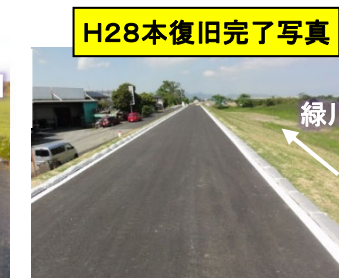
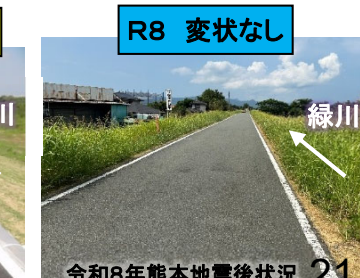
## 【堤体下部全部地盤改良】上杉地区

- ・堤体下部の想定液状化領域を一部改良した3地区(野田下流、高、永)のうち、野田下流地区については、一部区間において天端のクラックが確認されたが、大部分で変状が生じなかった。また、その他2地区については変状が生じなかった。
  - ・堤体下部の想定液状化領域を全て改良した4地区(上杉、釈迦堂、小岩瀬、下仲間)については、変状が生じなかった。
- ⇒堤体を切り返すことで直接的に堤体の緩みを除去した対策+地盤改良の効果が発現

令和8年熊本地震後状況

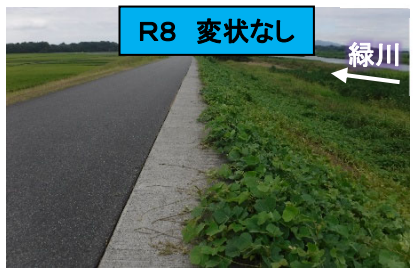
R8 変状なし

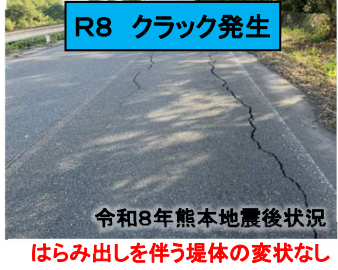
| 番号 | 平成28年熊本地震 | | | | | | | | | | | 令和8年熊本地震 |
|---|---|---|---|---|---|---|---|---|---|---|---|---|
| ⑩ | 緑川 | 右岸 | 8k411 | 9k805 | 1353 | のだ じょうりゅう<br>野田上流 | ○ | △ | ○ | 応急復旧時に除去できなかった変状部分を除去する | 部分切返し | クラック発生<br>※はらみ出しを伴う変状なし |

R8 クラック発生

※今後、本復旧にて、クラック部分の堤体の切返しを実施予定

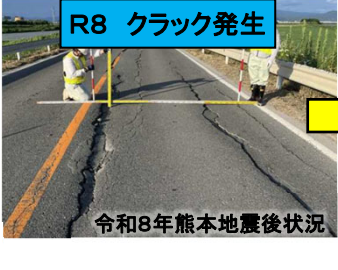
R8 クラック発生
