# 令和元年度川内川の出水状況及び鶴田ダム洪水調節状況について

(第8回鶴田ダムとともに水害に強い地域づくりを考える意見交換会)

令和元年12月18日

# 令和元年台風19号の被害状況と問題点について

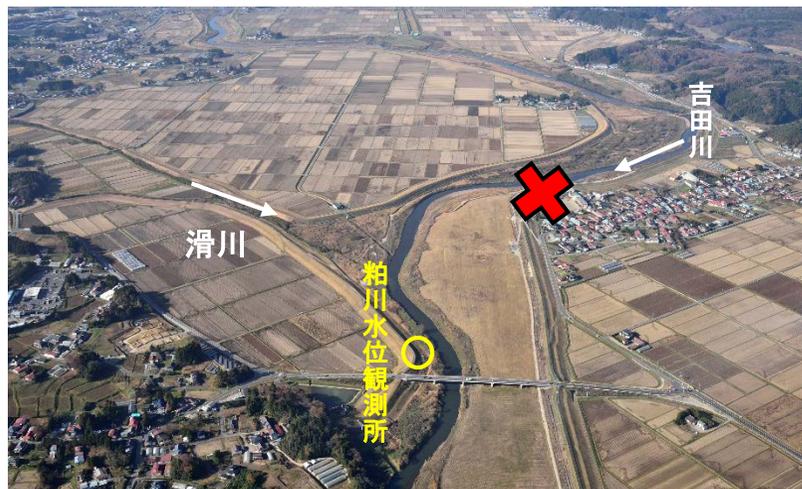
- 決壊地点の水位はTP+11.58mまで上昇しており、決壊地点では堤防高TP+11.18mに対して概ね40cm程度水位が高くなったものと推察される。
- 計画高水位(HWL)を超過した時間は約6時間、計画堤防高を超過した時間は約4時間と推察される。

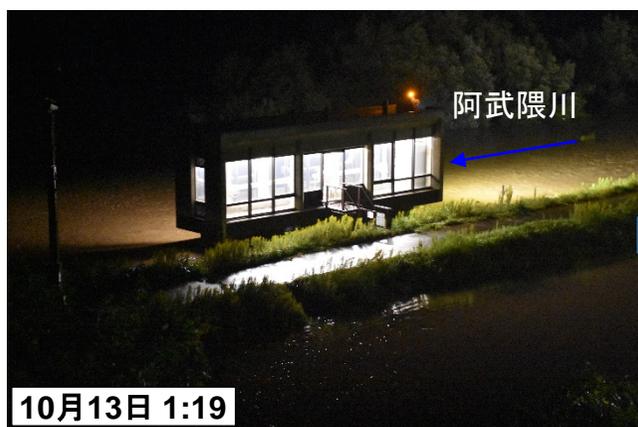
10月13日 1:19

- 10月13日1:19時点で外水位・内水位ともに天端近くまで上昇しており、その後、さらにそれぞれの水位が上昇するが、5:41時点では内外水位が均衡しており、堤防天端上に流れが生じていない。
- 6時頃から7時頃にかけて内水位の上昇があり、堤内地側から本川への越水が始まった。
- 本川への越水開始後から11時頃にかけて川表側法肩から崩壊が始まり、14時までに決壊したと推定される。

天端近くまでの水位上昇

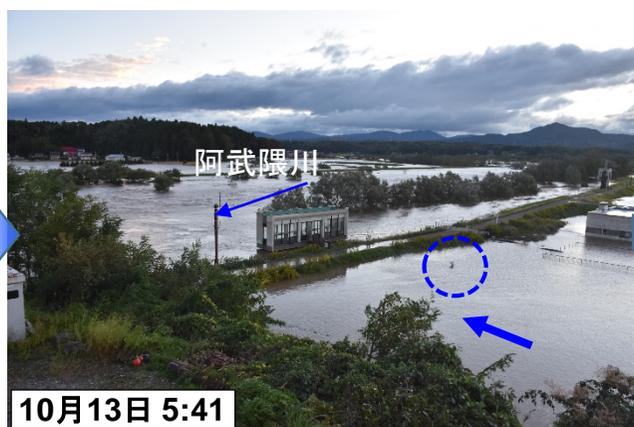
10月13日 5:41

内外水位の均衡

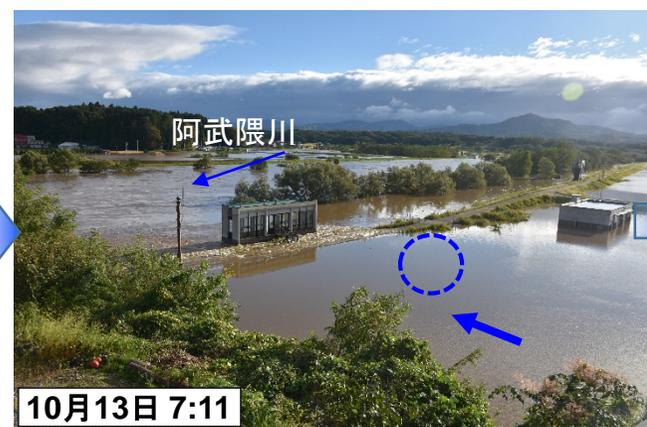
10月13日 7:11

堤内地側の水位上昇による越水

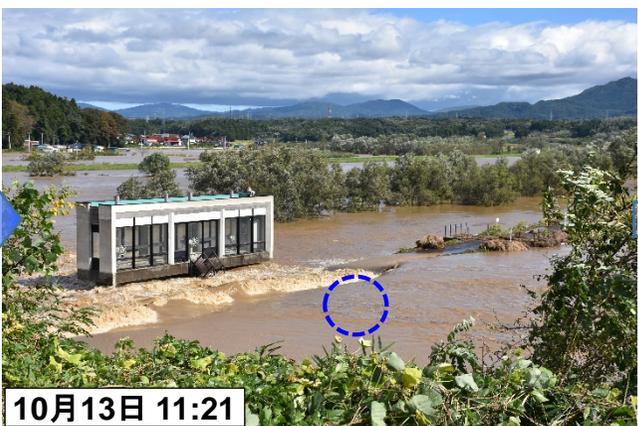
10月13日 11:21

川表側法面の崩壊の進行

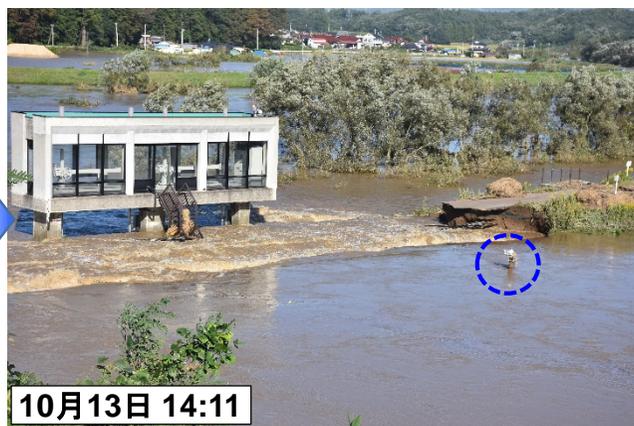
10月13日 14:11

決壊状況

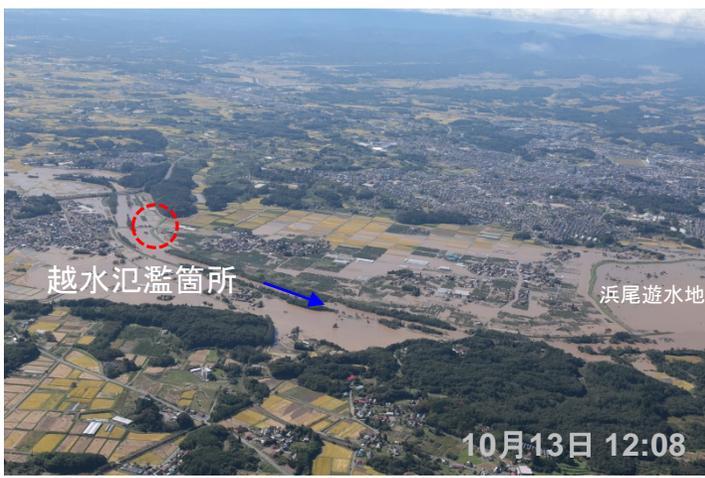
左岸103.4k越水氾濫箇所

- 13日未明に、上流103.4k左岸部で越水が始まったと推定される。
- 内水に加えて、一旦拡散した**氾濫流が地形的に決壊箇所**に集中し、**堰上げされ、水位上昇**したと考えられる。

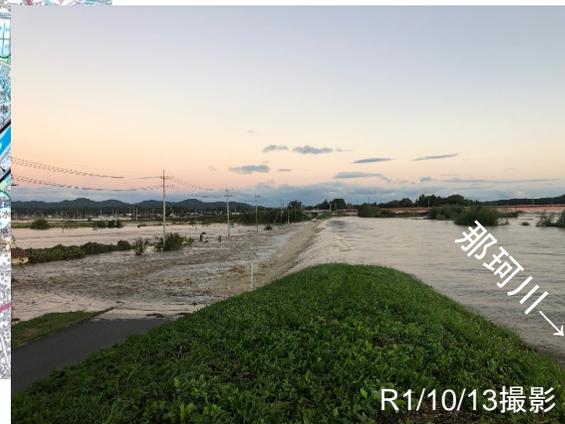
◆ 決壊箇所は約250mにわたって決壊している。

越水状況

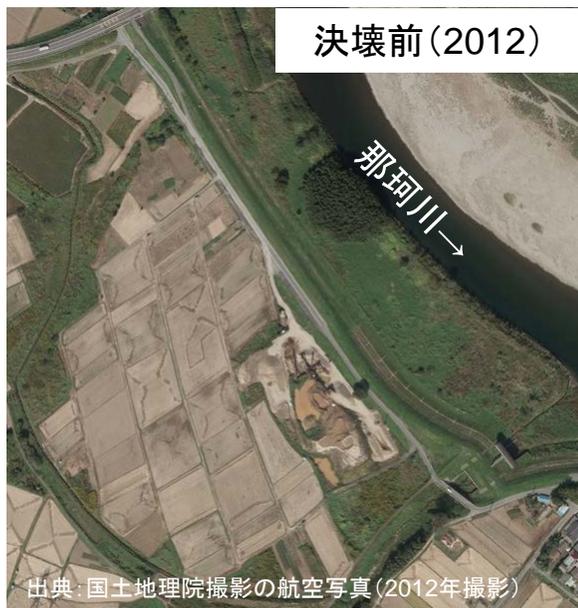
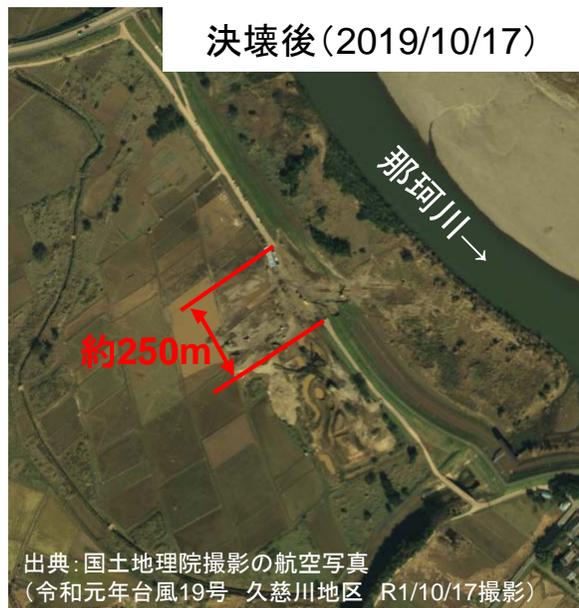
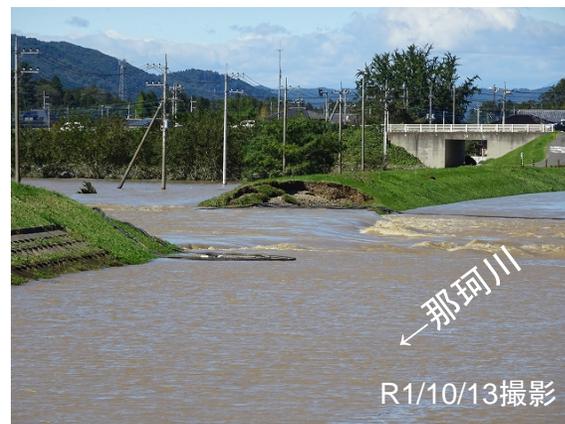
決壊直後状況

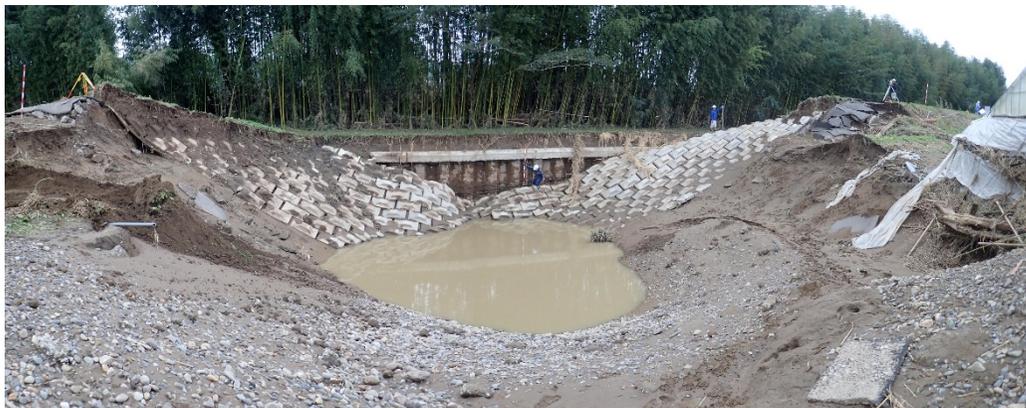
①落堀の状況

- ◆ 決壊区間の2箇所で落堀が形成されている。
- ◆ 落堀の深さは、下流側は川裏法尻付近で最大約3.8m、上流側は天端直下で最大約6.2m。

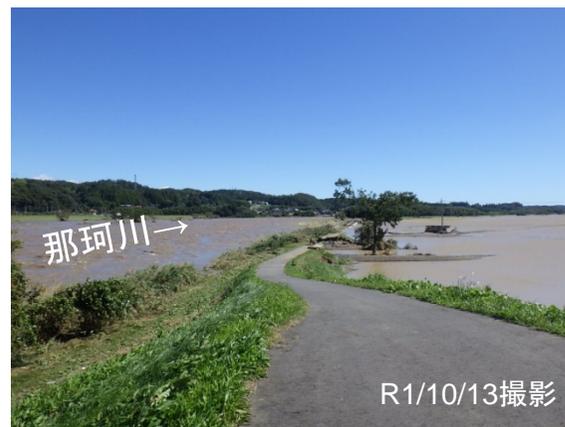
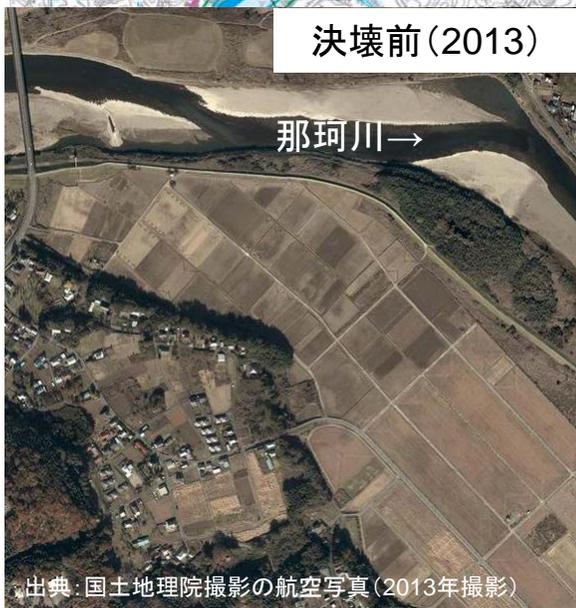
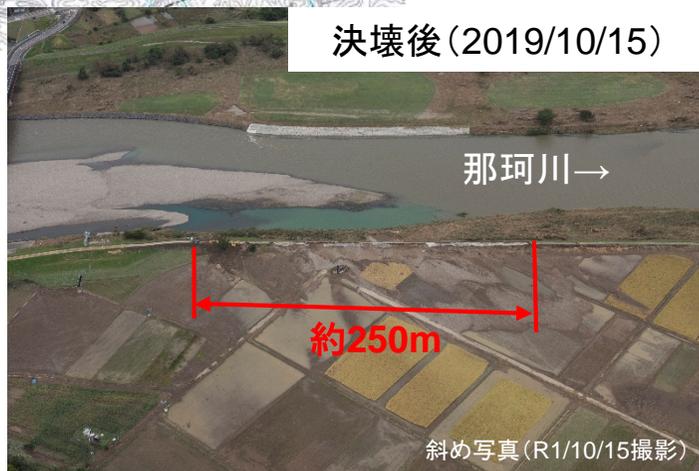
決壊直後状況

◆ 決壊箇所は約250mにわたって決壊している。

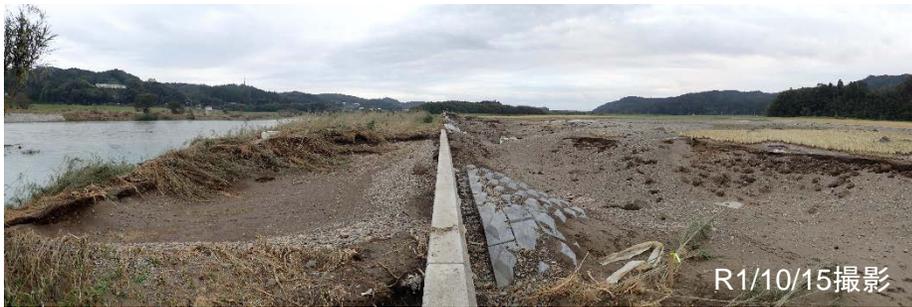
①落堀の状況

- ◆ 決壊区間の天端直下から川裏法尻直下にかけて落堀が形成されている。
- ◆ 落堀の深さは、川裏法尻付近で最大約2.7m。

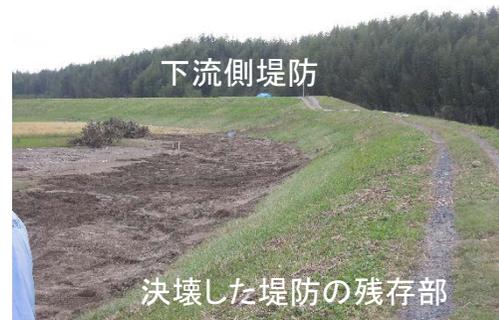
- ◆ 決壊箇所は下流側よりも堤防高が低い(①)。
- ◆ 堤防川裏部の植生は川裏側に倒伏している(②)。
- ◆ 堤防天端に越水による流木等の漂流物が残存している(③)。

①決壊箇所は下流に比べ堤防高が低い

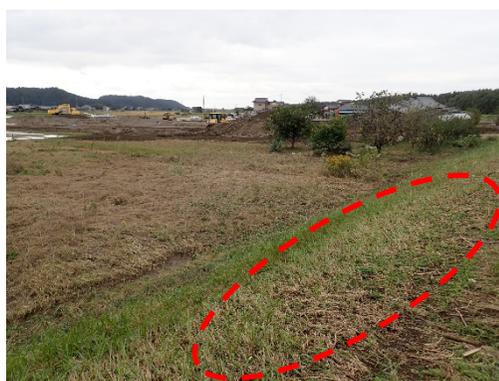
②天端から裏法にむかっの植生の倒伏が確認される (R1/10/15撮影)

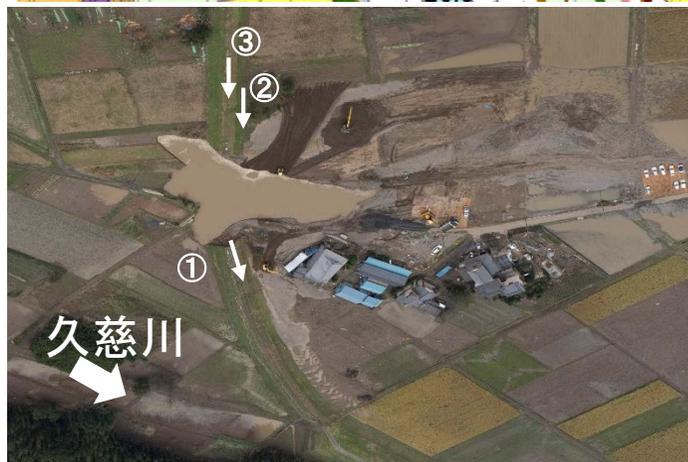
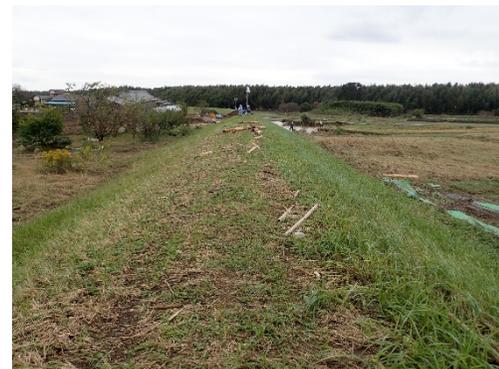
③天端に越水による漂流物(流木)が残存 (R1/10/15撮影)

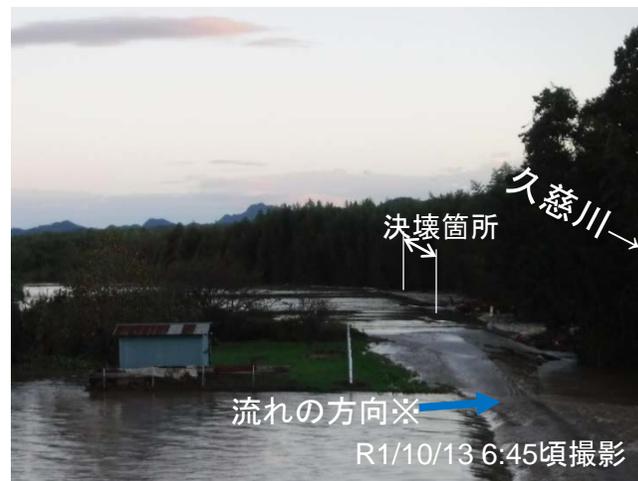
【越水状況】

- ◆ 決壊箇所は約40mにわたって決壊している。
- ◆ 堤内地に湛水した水が、川裏側から川表側への越水が確認されている(越水状況写真、決壊直後写真)。

※水面の波より推定

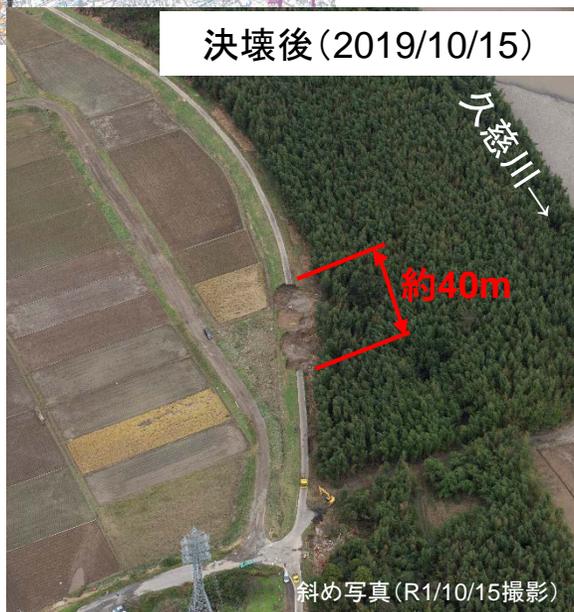
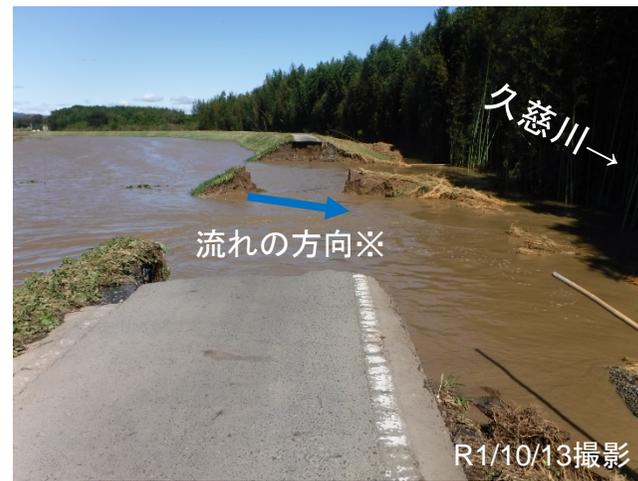
【決壊直後状況】

- 堤内地(川裏側)に湛水した水が、川裏側から川表側に越水

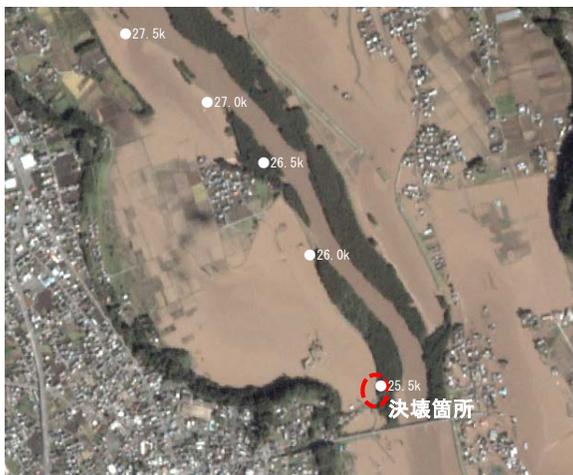
- ◆ 決壊箇所の上流右岸26.0kから27.5kにかけて越水による氾濫が発生。
- ◆ 一旦拡散した氾濫流が地形的に決壊箇所集中し、せき上げされ、堤内地側の水位が上昇し、川裏側から川表側への越水が発生したと考えられる。

氾濫流の様子 (10/13撮影、衛星画像)

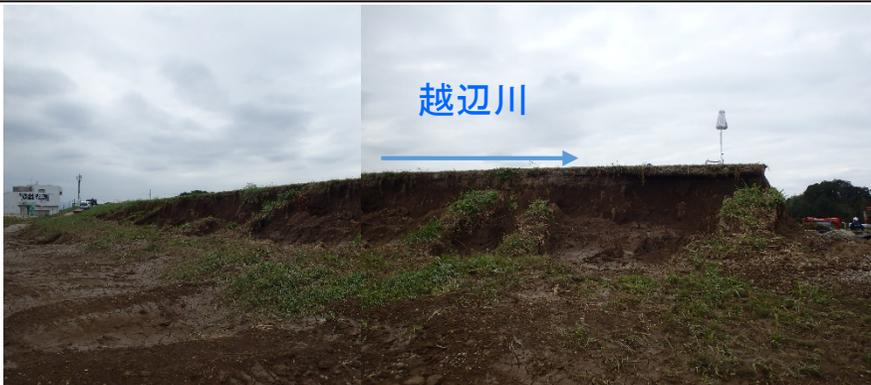
- ◆ 決壊箇所上流には約40mにわたり越水によると推定される川裏部の侵食が見られる (①)。
- ◆ 堤防川裏部の植生は川裏側に倒伏している (②、③)
- ◆ フェンスの堤内地側への倒壊が見られる (④)

①越水によると推定される川裏部の侵食

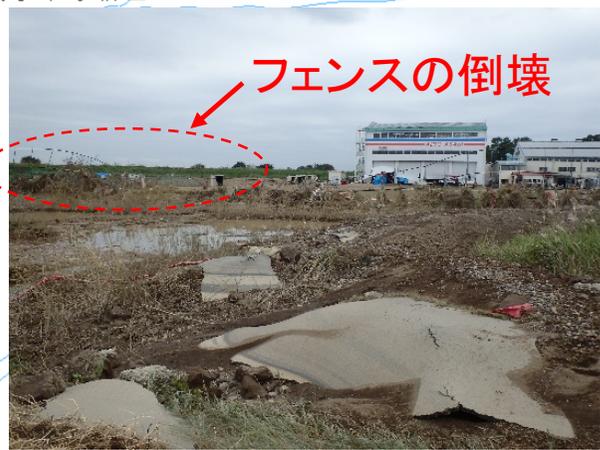
④フェンスの堤内地側への倒壊

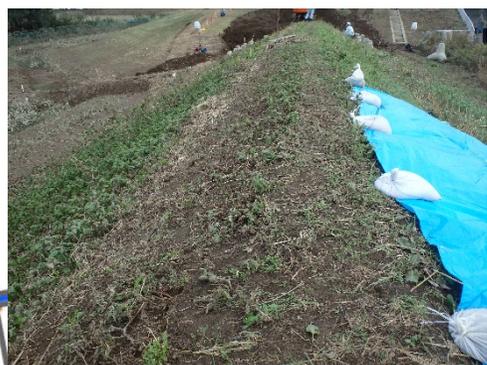
- ◆ 決壊箇所上流の堤防川裏部の植生は川裏側に倒伏している (①)
- ◆ 決壊箇所直下にフェンスの堤内地側への倒壊が見られる (②)

①川裏部の川裏側への植生の倒伏

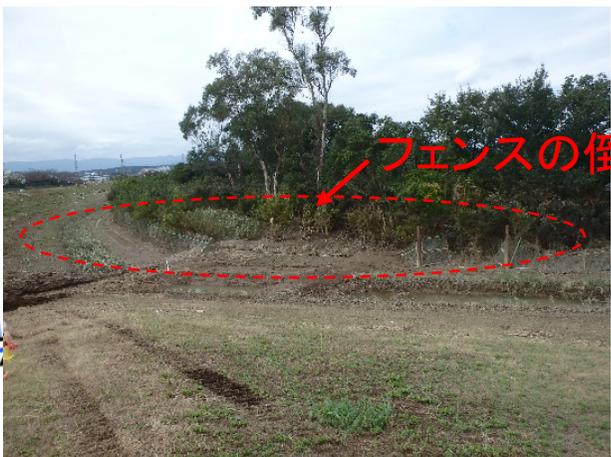
フェンスの倒壊

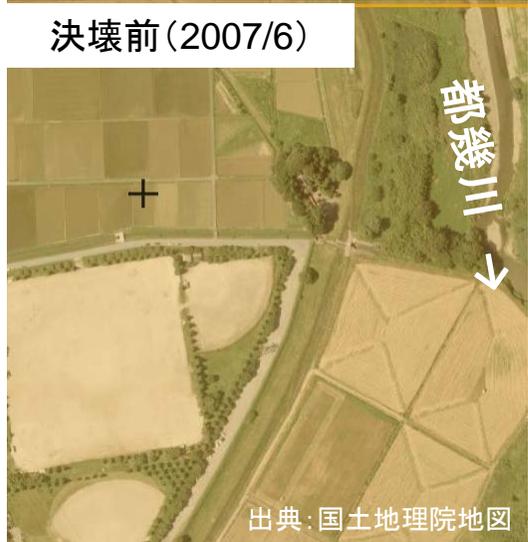
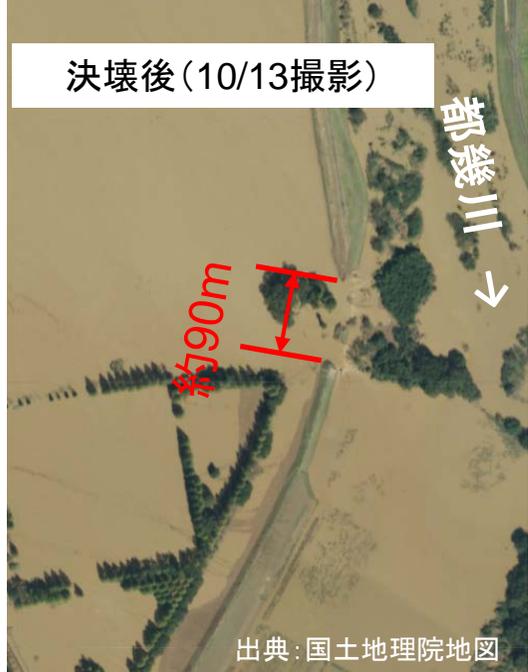
◆ 決壊箇所は都幾川と越辺川の合流点付近で都幾川の緩い湾曲部外岸にあたり約90mにわたって決壊している。
