第1回 球磨川橋梁復旧技術検討会

検討会資料

令和 3年 6月 24日

国土交通省九州地方整備局 八代復興事務所

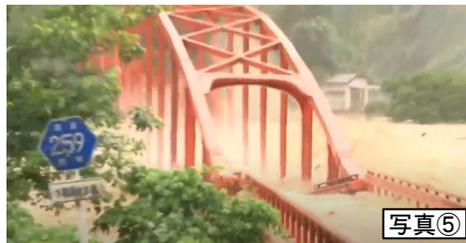
写真⑤

- ニュース映像より、被災時の水位は、路面より上まで上昇しており、大きな流体力が上下部構造に作用したこと(写真⑤)。
- 橋脚及び支承部に耐荷力を超過する力が作用したこと。

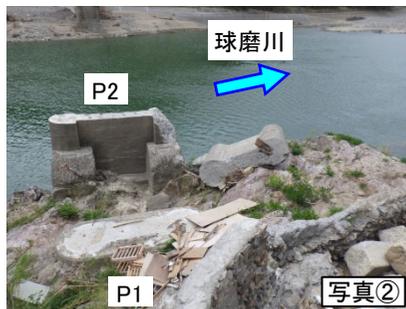
流失した上部構造A1~P2間の一部や護岸の流失

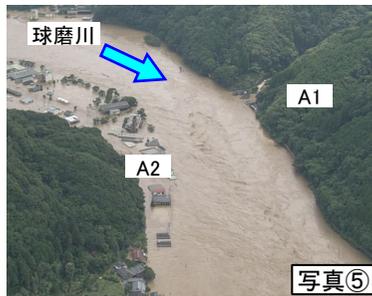
写真⑤

- 周辺の痕跡より、被災時の水位は、路面より上まで上昇しており、大きな流体力が上下部構造に作用したこと(写真⑤)。
- 支承部に耐荷力を超過する力が作用したこと。

- 水平力に伴う転倒モーメントが上部構造に作用し(図③)、P1橋脚の転倒及び上流側支承部に生じた上向き鉛直力により支承部が損傷して流失したと推定される。なお、車道橋と比べ幅員が狭く水平力による転倒モーメントが大きいいため、側道橋が先に流失したと推定される。
- A1橋台側が水衝部となっていることから(写真⑤)、上部構造A1~P1間の水平力が大きく、上部構造A1~P1間が下流側に向かって変形し、P1橋脚が左岸側に引っ張られた結果、左岸側に向かって転倒したと推定される(図④、写真⑥の接触跡)。なお、地元の方へのヒヤリングで、左岸側から流失したというコメントがありそれと合致する。

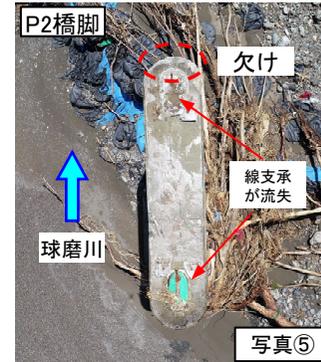
サイドブロック爪部の破断
(2基とも)

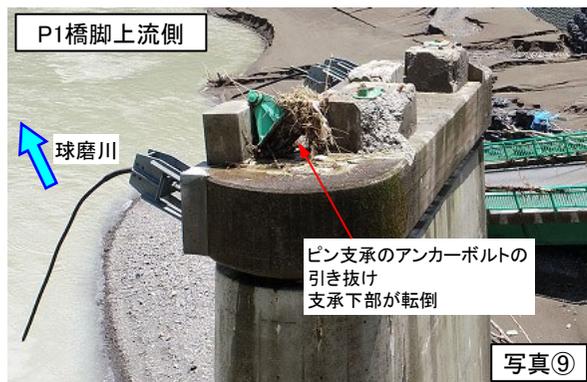
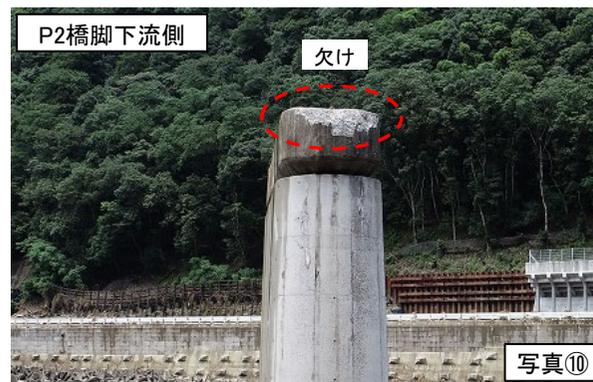
(2) 橋座部の損傷状況

- ・ 橋座部の下流側端部に欠けが発生 (写真①)。
- ・ 全ての支承が損傷 (写真①～③)。

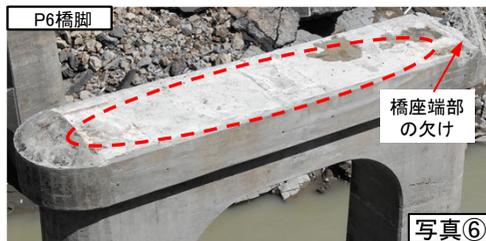
パッド型ゴム支承が流失(アンカー形跡なし)

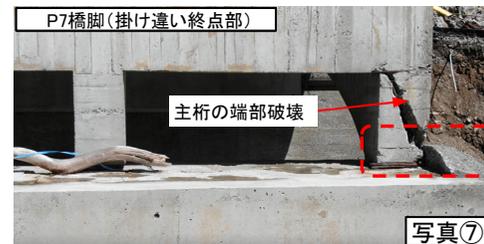
パッド型ゴム支承が残存(橋座端部の欠けなし)

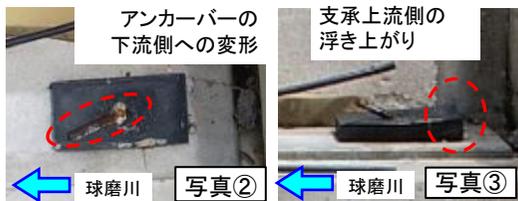
- ・ P1、P2橋脚のアンカーバーが抜け落ち、橋座部の下流側端部に欠けが発生 (写真①)。
- ・ A1、A2橋台のアンカーバーが下流側へ曲げ変形 (写真②)。
- ・ P2橋脚は、上流側基部にひび割れとフーチングからの浮き上がり、下流側基部が剥離し鉄筋が露出 (その他の損傷状況参照)。

支承上流側の浮き上がり
アンカーバー下流側への変形

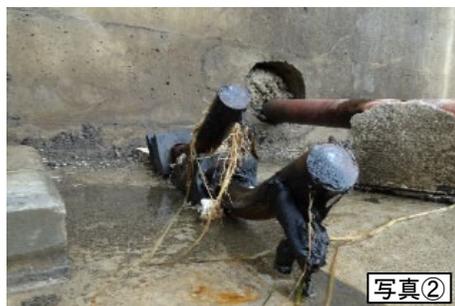
A2橋台上のアンカーバー

- ・ 下部構造は橋座部の下流側端部に欠けが発生 (写真①、②)。
- ・ 橋脚上のアンカーバーが下流側へ曲げ変形 (写真①)。
- ・ 橋台上的アンカーバーが下流側及び橋軸方向へ曲げ変形 (写真②)。
- ・ P3橋脚にはひび割れが発生し下流側へ傾斜 (その他の損傷状況参照)。

橋台上のアンカーバーが下流側及び橋軸方向、橋脚上のアンカーバーが下流側へ曲げ変形

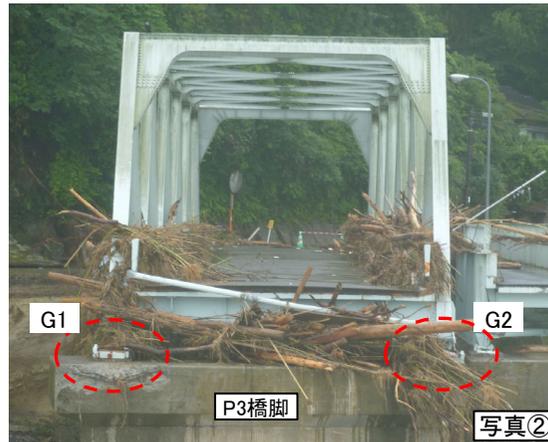
- ・ P2、P3橋脚の橋座部に欠けが発生 (写真①～④)。
- ・ P2橋脚の支承は上流側が流失 (写真⑥)、下流側は支承とトラスの下弦材は一部残存 (写真①)。
- ・ P3橋脚のピン支承は下側のローラー部を残し、流失 (写真⑤)。

P3橋脚ピン支承は、G1、G2共にローラー上の上沓が無くなっている(写真②、③)。
